TRABAJO FIN DE GRADO

**ESTUDIO E INFORME DE SEGUIMIENTO DE
DAÑO ESTRUCTURAL EN CHASIS DE
VEHÍCULO**

Alumno: D. RAÚL SÁNCHEZ TRIGO

JUNIO 2023

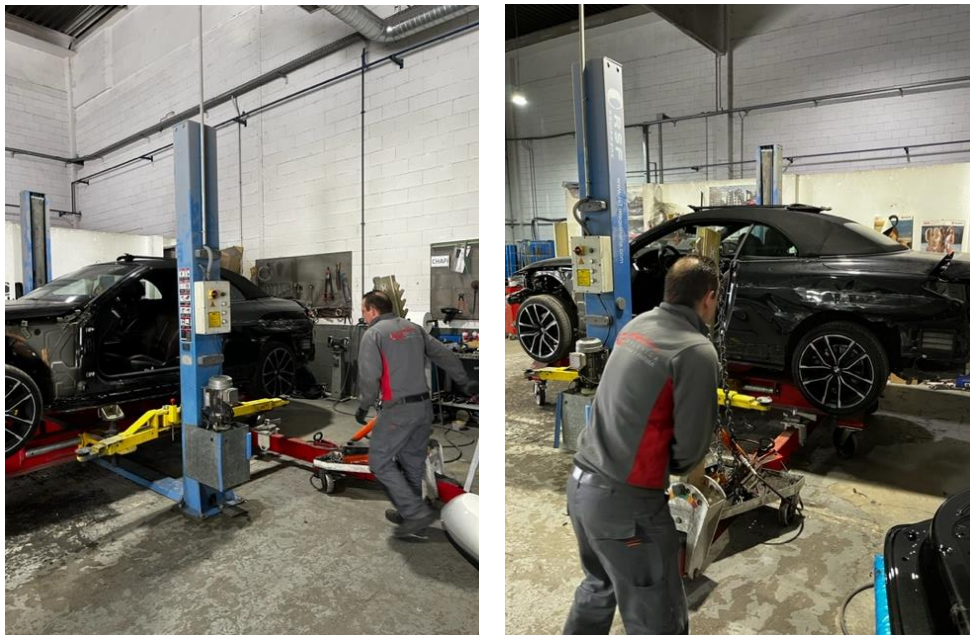
Figura 2.4. Colocación de escuadra de tracción en la zona dañada.

Con la escuadra de tracción, fabricada con un acero cuyo límite elástico es de $2.350 \frac{mm}{min}$ conseguimos enderezar la estructura del vehículo ejerciendo esfuerzos a tracción desde el exterior del vehículo.

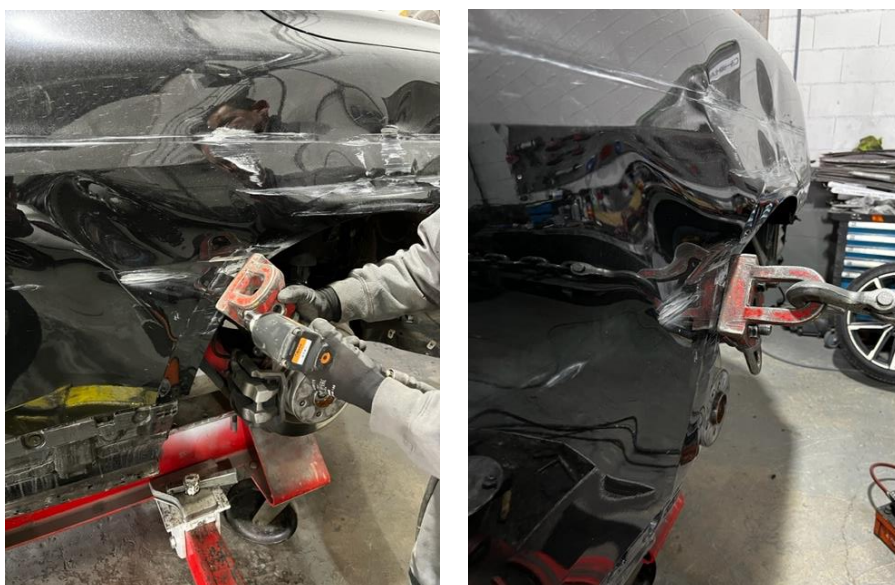
Figura 2.5. Colocación de mordaza en zona específica calculada por parte del chapista para la chapa a su estado inicial.

Un primer estiramiento en la parte del paso de rueda trasero izquierdo, para intentar devolver a su sitio original tanto la aleta trasera como su refuerzo interior donde se evidencia la mayor deformación. Para ello utilizamos la escuadra de tracción, una cadena, que es la que genera la fuerza vectorial, y una mordaza específica.

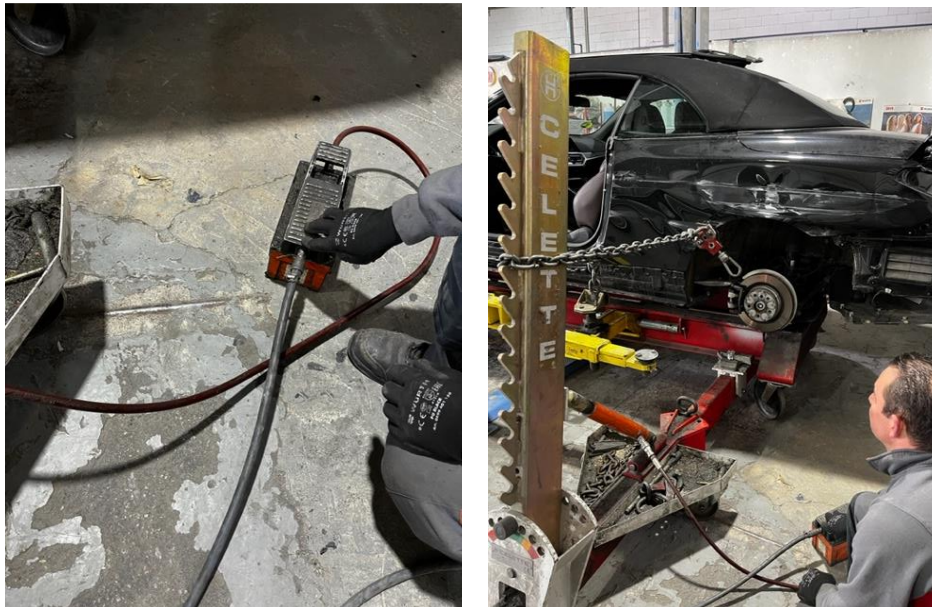
Figura 2.6. Accionamiento de la bomba de neumática y estiramiento 1 de la zona con la escuadra de tracción.

Tras varias aplicaciones de la misma fuerza y controlando los útiles específicos colocados en la bancada, el chapista considera que está en un estado óptimo, suficiente como para no estirar más en esa zona con la escuadra de tracción.

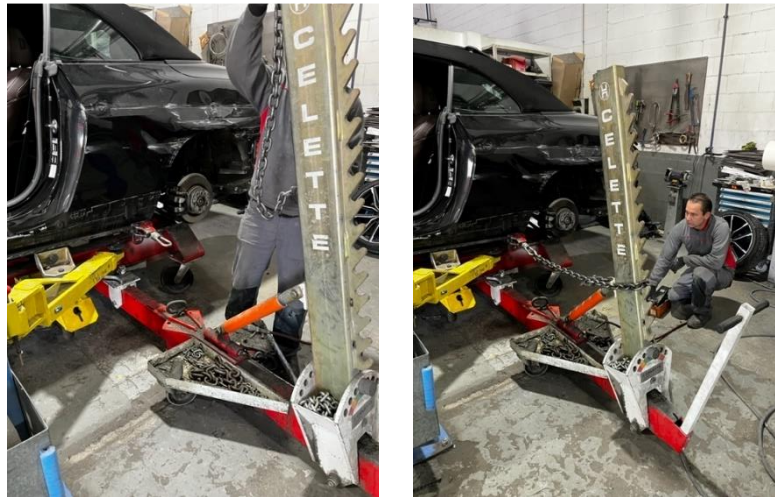
Figura 2.7. Colocación de mordaza y cadena para estiramiento 2, en estribo izquierdo.

Se realiza un segundo estiramiento de la zona. Tras revisar el estado de la aleta trasera izquierda, analiza que es necesario en el estribo inferior para que el punto de medición específico que se indica en la ficha técnica del vehículo sea el idóneo al original y de esa manera llevar el chasis estructura a su estado inicial. Se recoloca la escuadra de tracción para que quede perpendicular a la zona a estirar y se coloca de nuevo la misma mordaza y cadena anteriores.

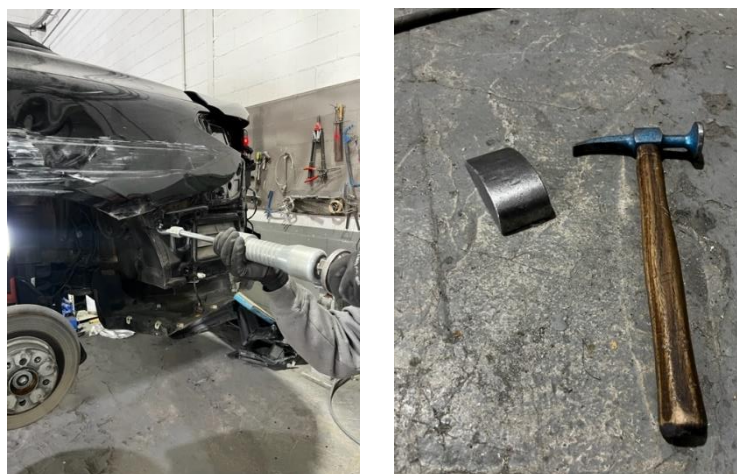
Figura 2.8. Conformado de la chapa y refuerzos con extractor de chapa, tas y martillo.

Por último, antes de comenzar con la sustitución de la aleta trasera que conforma parte de la estructura del vehículo, el chapista realiza varias reparaciones de refuerzos y conformado de chapa con herramientas específicas para ello indicadas en las siguientes fotografías:

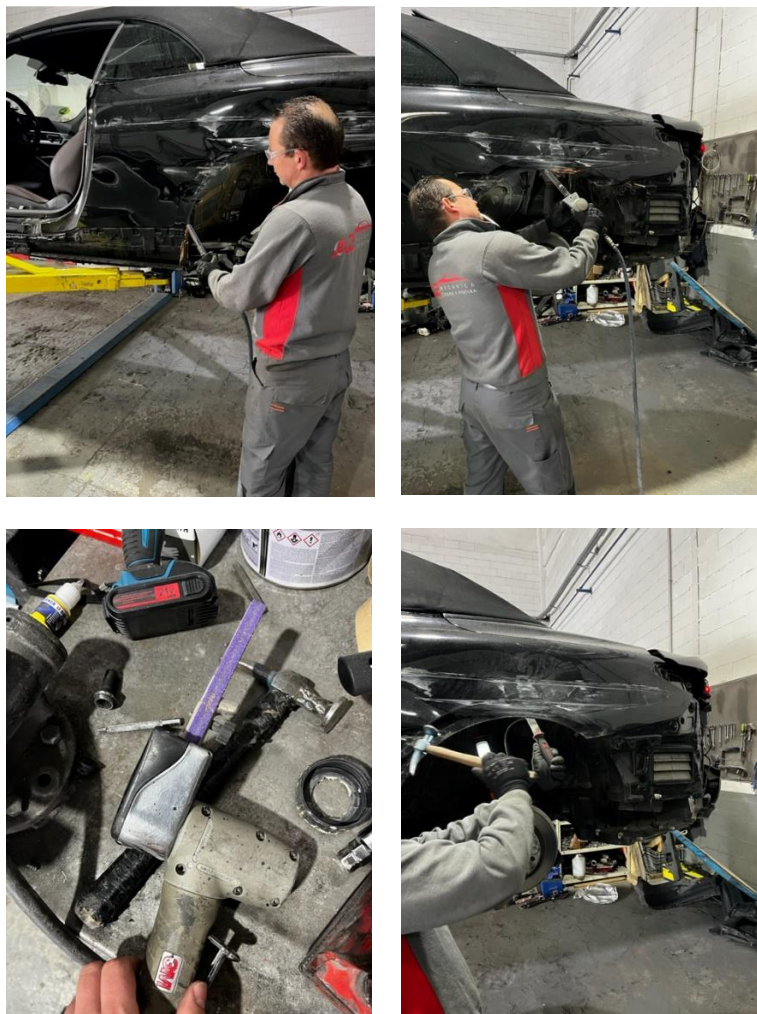
Figura 2.9. Corte del pase de rueda con amoladora y cortafríos.

Tras comentarlo, con el vehículo subido en el elevador y al tener el neumático trasero desmontado, el primer paso es cortar con una amoladora neumática recta plana toda la zona del pase de rueda ya que se encuentra con una unión plegada al refuerzo interior. Posteriormente con un martillo y un cortafríos, separa la aleta trasera de dicho refuerzo. Una medida más de control por parte de BMW es que todo el perímetro de la aleta trasera izquierda, además de componerse de 98 puntos de soldadura y un plegado en el pase de rueda, tiene pegamento bicomponente, por lo que se hace más complicada su separación.

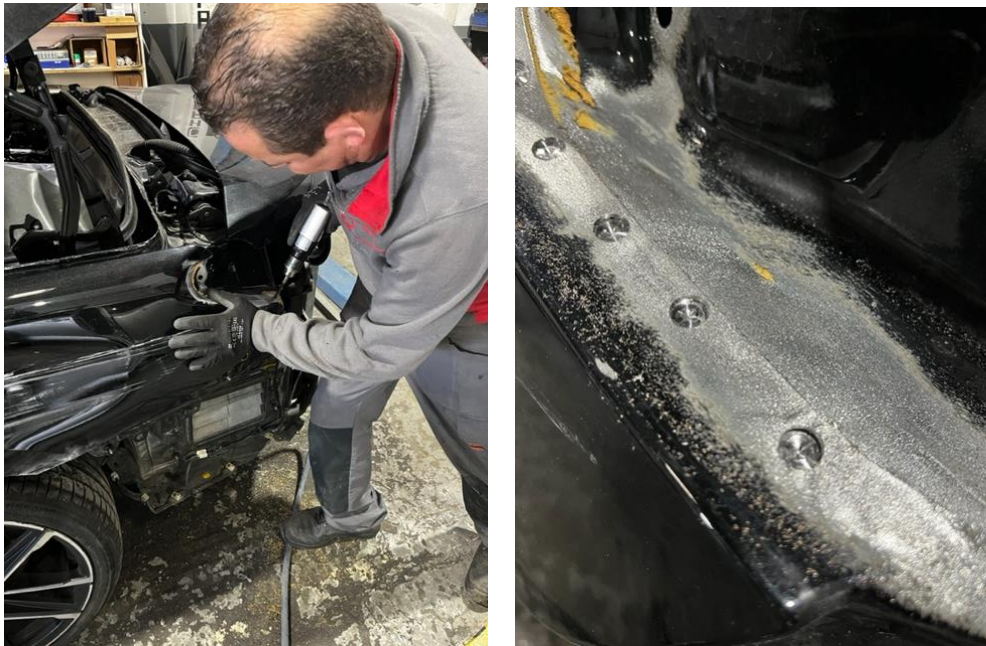
Figura 2.10. Taladrado y verificado puntos soldadura.

Continúa con la parte del alojamiento de faro trasero izquierdo, donde, con un taladro y una broca de 10 mm va taladrando los puntos de soldadura que va encontrando después de sanear la zona hasta conseguir separar la aleta trasera de los refuerzos interiores.

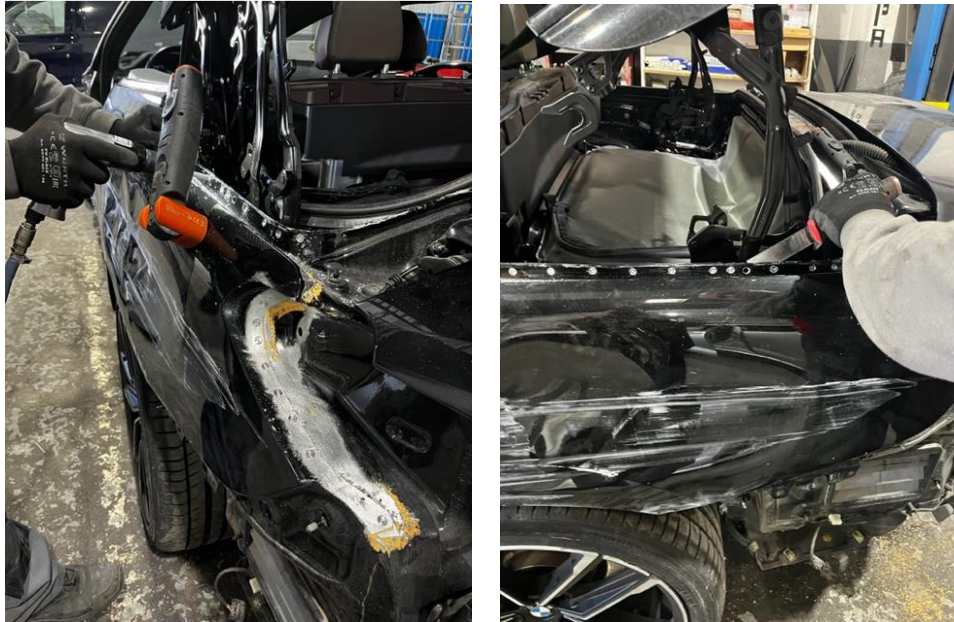
Figura 2.11. Taladrado y separado con martillo y cortafríos

Una vez solventado el asunto de la capota separa la aleta del refuerzo interior izquierdo de maletero con el cortafríos y martillo,.

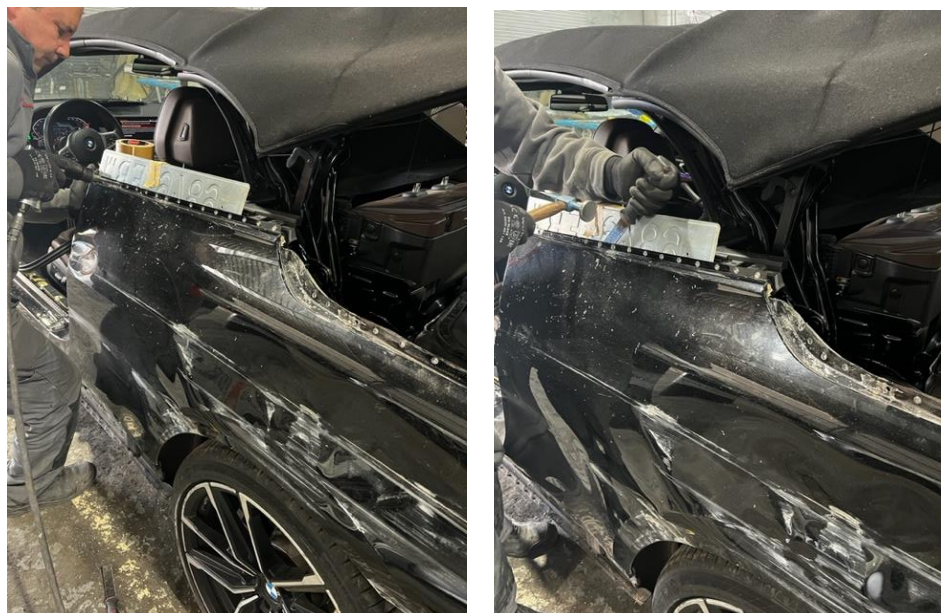
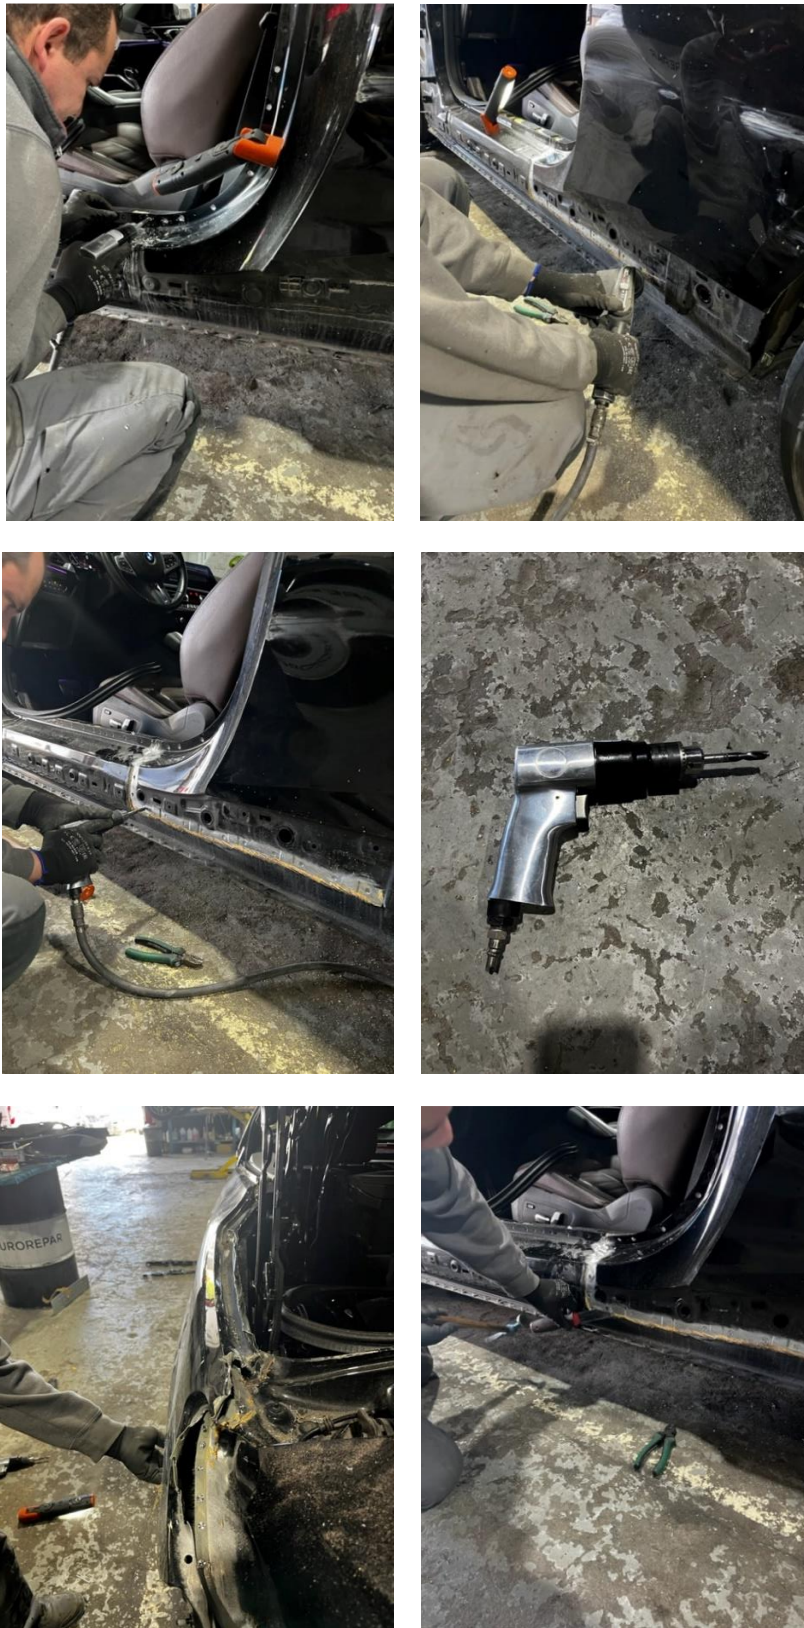
Figura 2.12. Seguimiento de taladrado y separado de pieza estructural.

Posteriormente, continúa taladrando todos los puntos de soldadura del contorno de la aleta trasera izquierda.

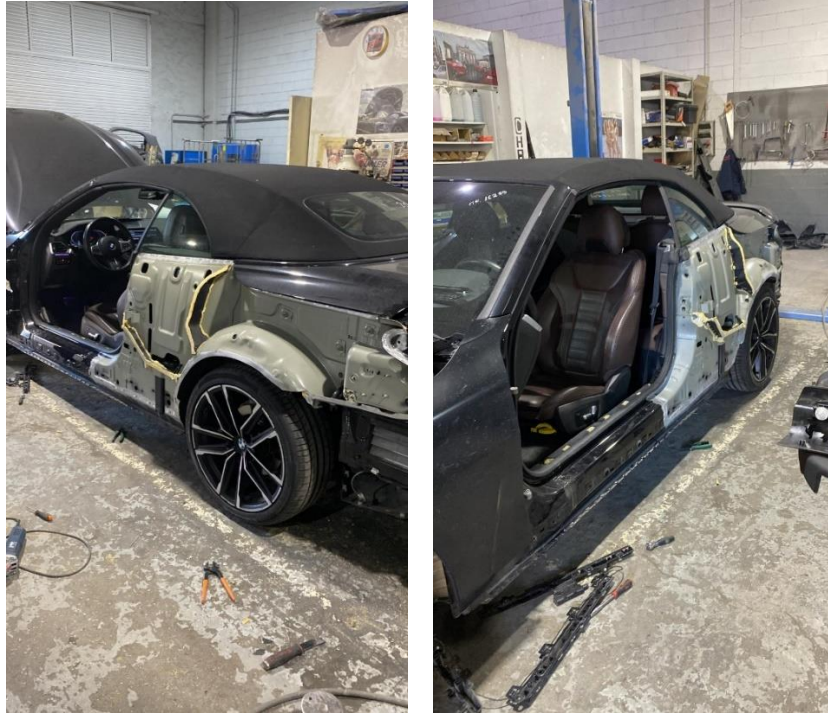
Figura 2.13. Proceso de separación pieza estructural finalizado.

Por último, y tras más de tres horas de trabajo continuado (3,5 horas) y todos los puntos de soldadura separados, se ve obligado a cortar con la sierra neumática la aleta para poder llegar a los refuerzos interiores horizontales y verticales y poder separarlos con el cortafríos. Es un trabajo tedioso a la par que novedoso. Se nota que BMW aplica más refuerzos y elementos de adhesión a modo de seguridad pasiva en sus uniones en la carrocería.

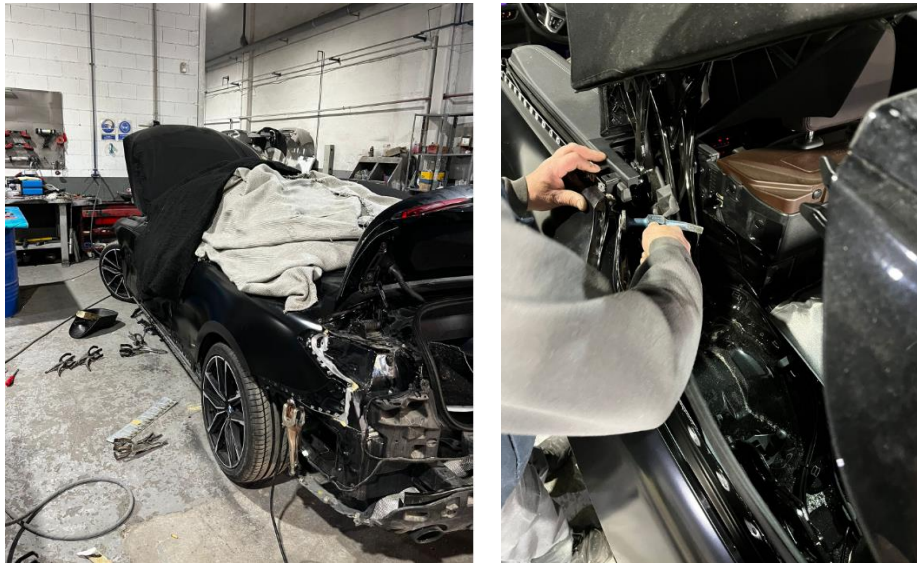
Figura 2.14. Proceso de conformado y colocación con mordazas. Puntos estratégicos soldados.

En primer lugar, sujeta la pieza con 5 mordazas para impedir que se mueva. A continuación, de los 98 puntos de soldadura aplica 8 en zonas estratégicas para que se sujete y quede fijada en su ubicación.

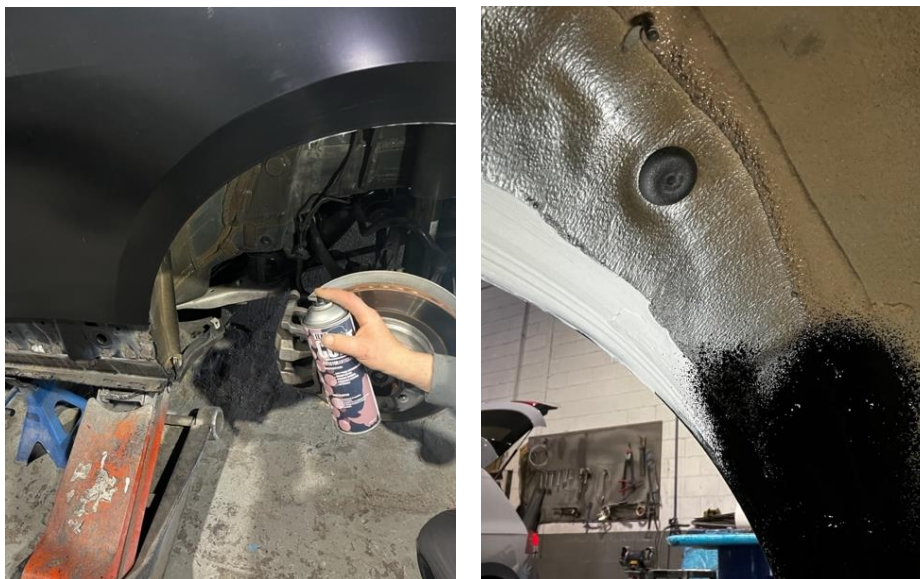
Figura 2.15. Engarzado, silicona y aplicación anti gravilla.

A continuación, para la parte del pase de rueda trasera realiza un engarzado y aplica silicona y un espray antigavilla y antióxido para evitar incidencias en el futuro.

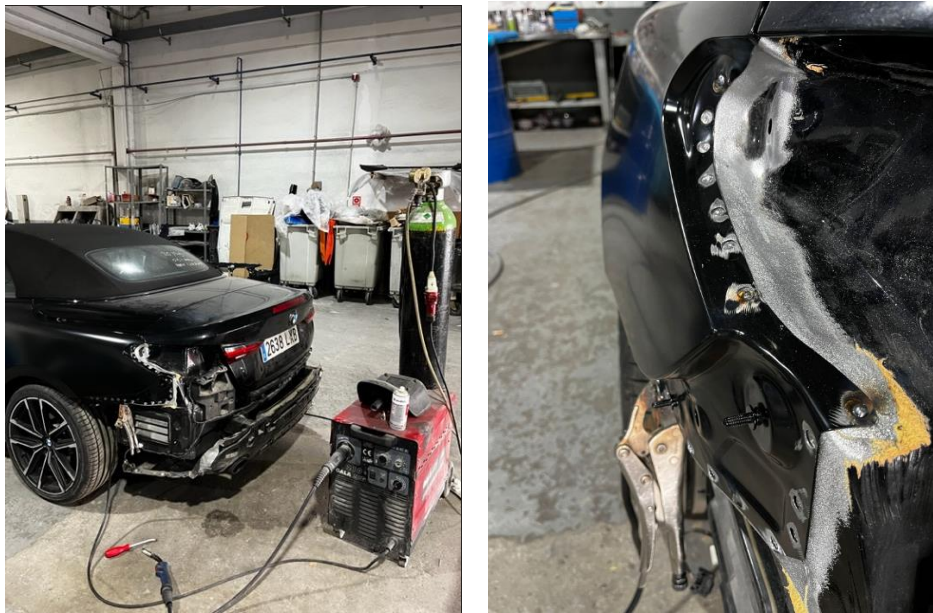
Figura 2.16. Aplicación puntos de soldadura, conformado chasis.

Una vez adherido, comienza a aplicar todos los puntos de soldadura restantes uno a uno verificando que la estructura de la pieza y vehículo no varía.

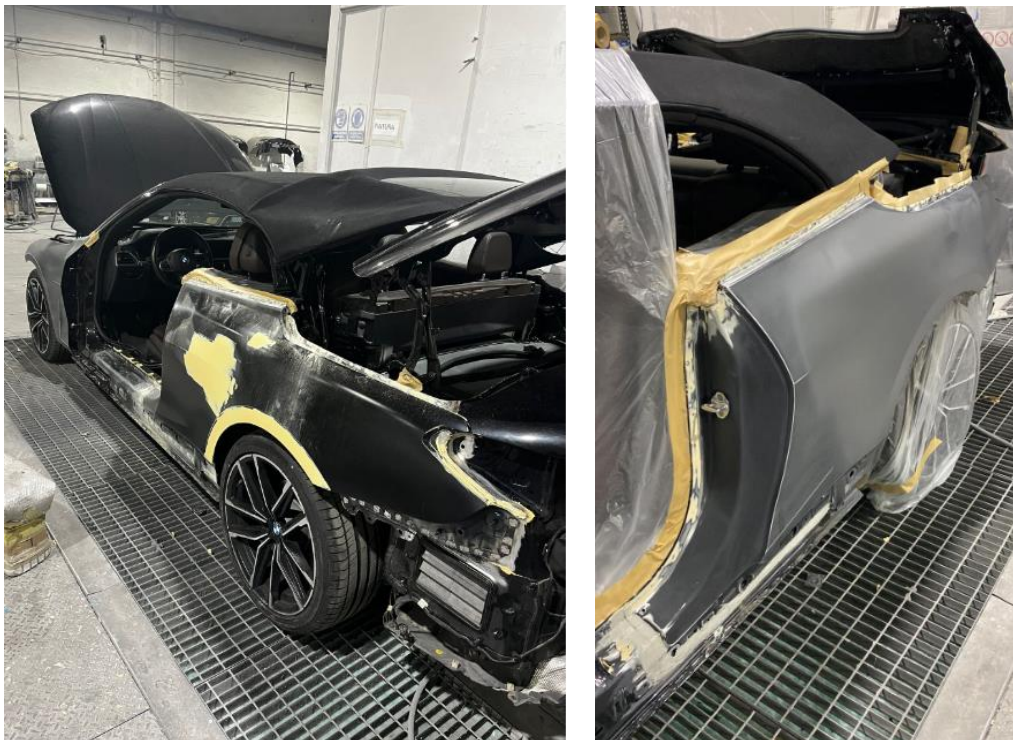
Figura 2.18. Proceso de aplicación de masilla y anticorrosivo.

A continuación, el vehículo se dirige a la zona de pintura, donde el pintor oficial de primera debe reacondicionar y perfeccionar el acabado de los puntos de soldadura con masilla de aquellos pequeños daños que se han podido ocasionar durante su montaje y soldado. Posteriormente aplica un producto antioxidante. Procede a pintar la zona interior, tanto de la aleta trasera izquierda, como de la puerta y de la aleta delantera izquierda, para poder montar y colocar todos los elementos en su ubicación.
