**UNIVERSIDAD EUROPEA DE  
MADRID**

**TRABAJO FIN DE GRADO**

**Mejora de productividad en el CEE ARTESA**

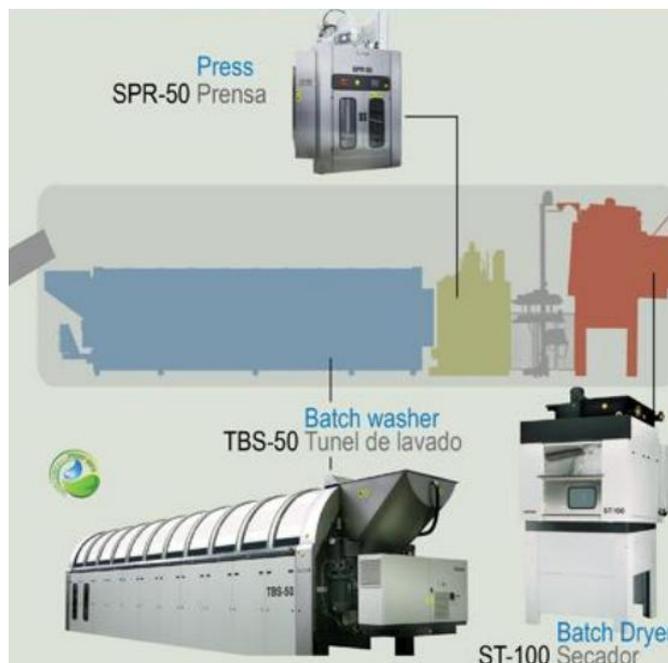
**Figura 4**  
*Equipos principales del túnel de lavado marca Girbau*

Nota: La imagen representa la Prensa SPR-50, el túnel de lavado TBS-50 y una de las secadoras ST-100. Tomado de Girbau (Girbau Laundry Equipment, 2024)

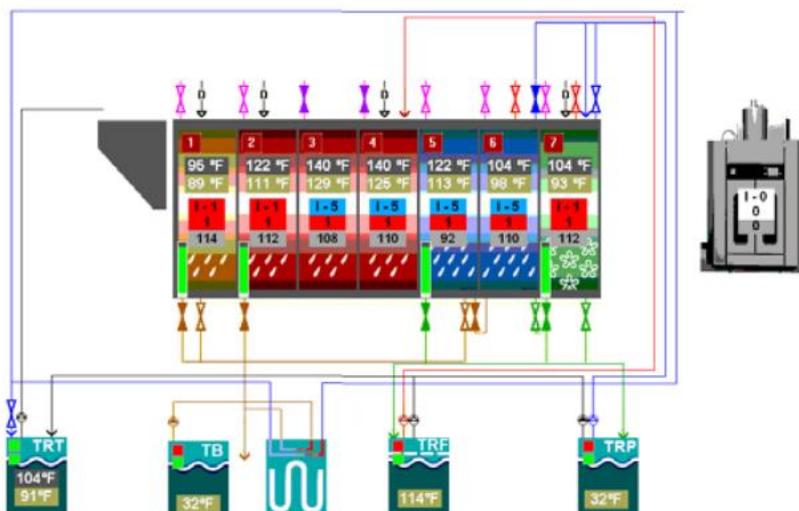
**Figura 5**  
Panel de control del ordenador del software Hygien

Nota: Representa cómo funciona el ciclo de lavado en un túnel de 7 módulos como el que se tiene en Artesa. (Girbau Laundry Equipment, 2024)

El proceso de lavado, prensado y secado está supervisado por un sistema informático Hygien de la empresa Girbau, que se ha programado según las características de la ropa, distinguiendo entre felpa o ropa lisa, así como entre prendas de color o blancas. Además, este ordenador regula la unidad dosificadora de detergentes adaptándose al programa de lavado que se esté utilizando en cada momento. El programa cuenta con múltiples pantallas que permiten observar en tiempo real todos los parámetros configurados en cada componente del proceso.

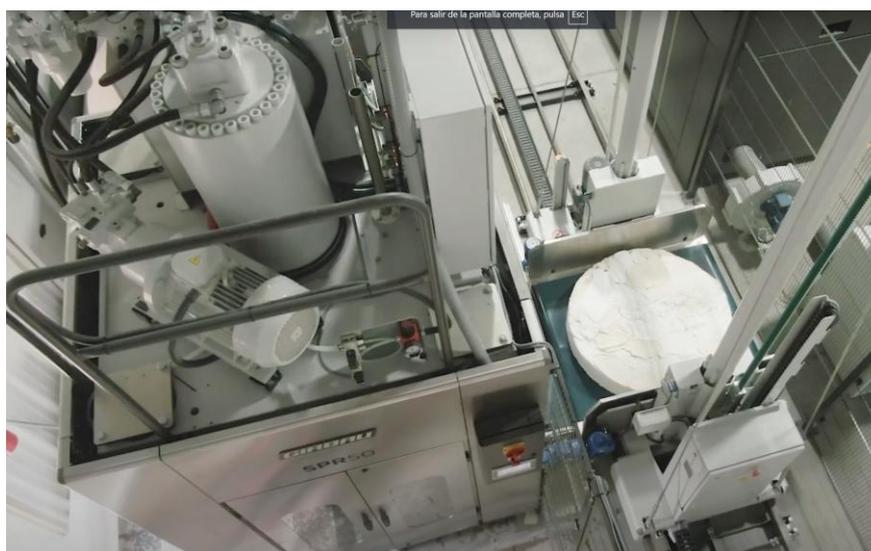
**Figura 6**  
Vista superior de "torta" o "galleta" siendo trasladada a secadora

Nota: Vista de cómo se traslada la ropa compacta de la prensa al secador por el elevador. Tomado de Girbau.(Girbau Laundry Equipment, 2024)

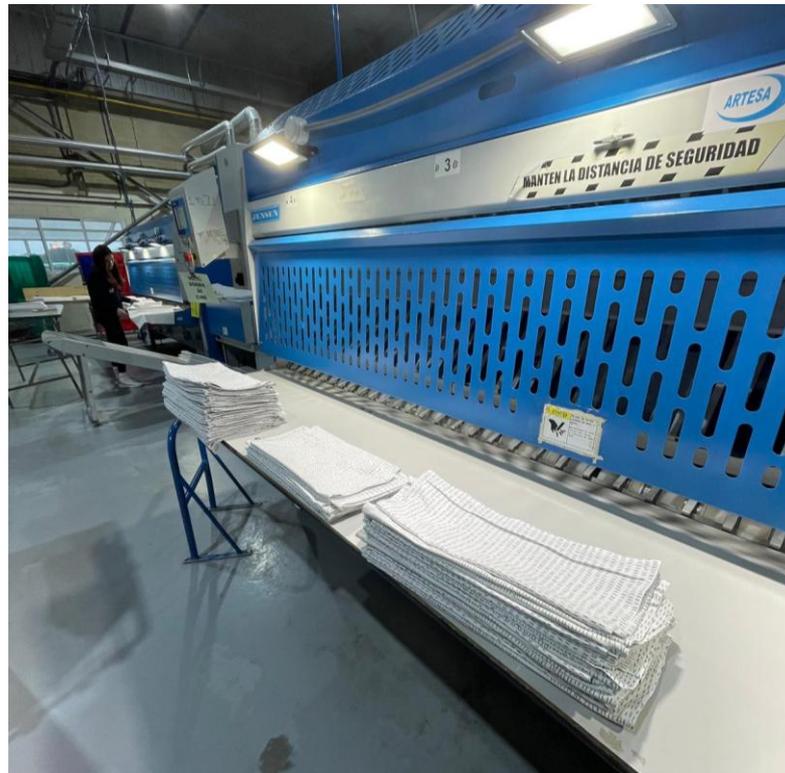
**Figura 7**  
*Calandra*

Nota: Las fundas salen planchadas de la calandra, pero son separadas por tipo y tamaño de forma manual. Elaboración propia, 2025.

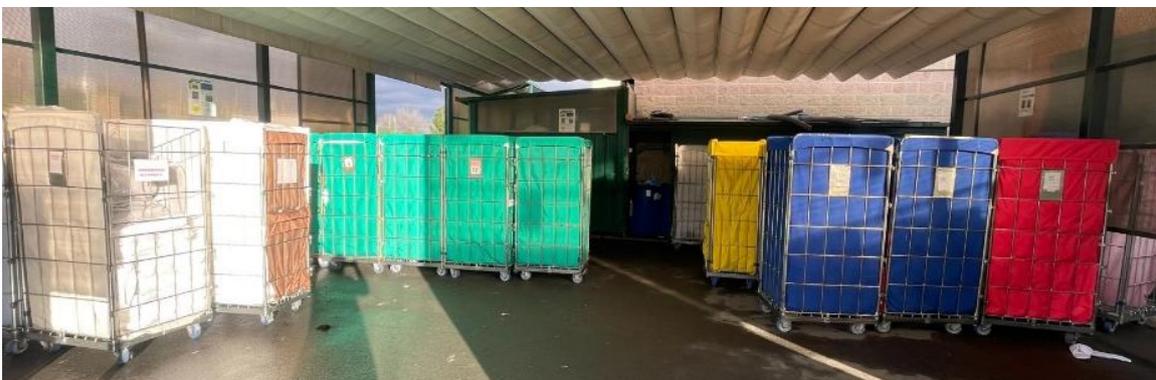
**Figura 9**

*Zona de ropa limpia lista para despacho*

| <b>Figura 9</b> | Carros de aluminio con ropa limpia ..... | 26 |

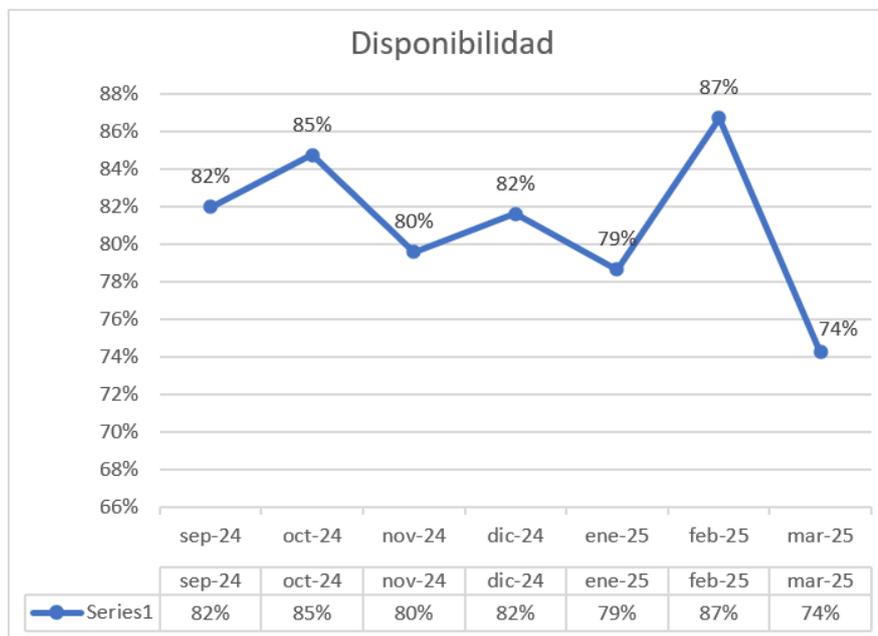
**Figura 23**  
Disponibilidad mensual de la lavandería

El gráfico muestra la disponibilidad del OEE en un período de siete meses donde se puede observar poca variabilidad en los valores, siendo el más alto el mes de febrero probablemente porque es el mes más corto.

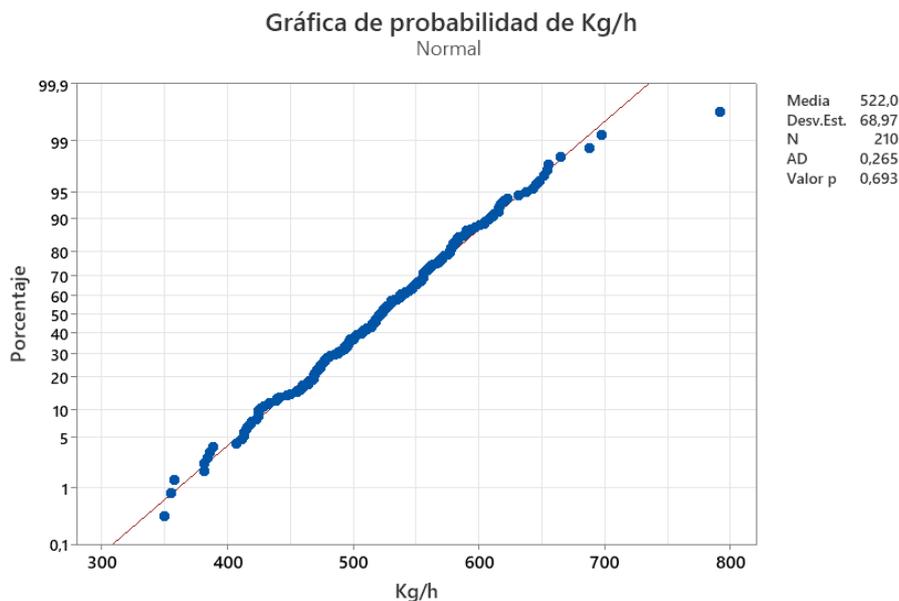
**Figura 24***Gráfica de prueba Anderson Darling de los kh/h procesados*

En la gráfica podemos observar como los valores se mantienen cercanos a 522 kg/h, con una variación estándar de 68.97.

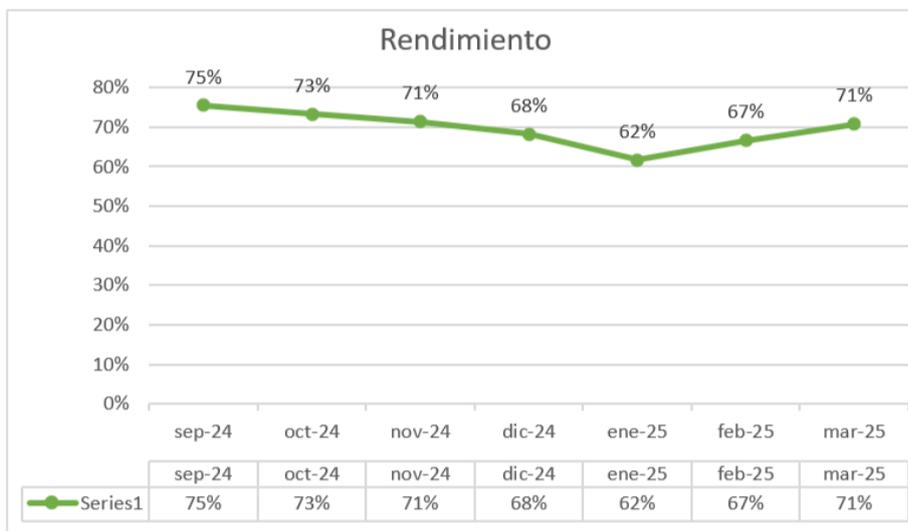
**Figura 26**  
Rendimiento mensual de la lavandería

El gráfico muestra el rendimiento en un período de siete meses donde la variabilidad entre los valores es baja.

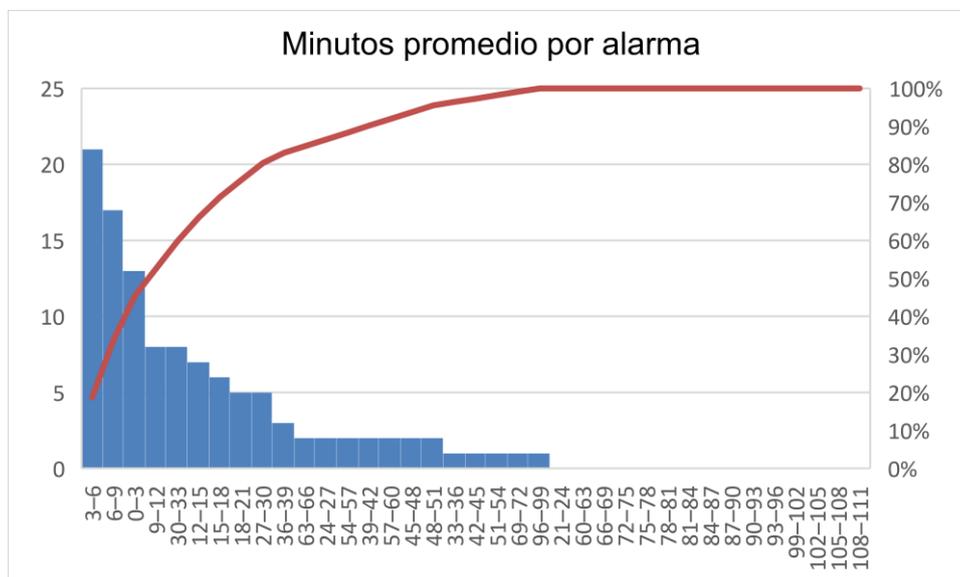
*Pareto de promedio de duración de alarmas en minutos*

Se realiza el análisis de por tipo de alarmas y tiempo de duración de las mismas mediante un gráfico de Pareto, donde se observa que el mayor tiempo de error se encuentra en el exceso de tiempo en abrir/cerrar la puerta de carga probablemente debido a algún fallo mecánico.

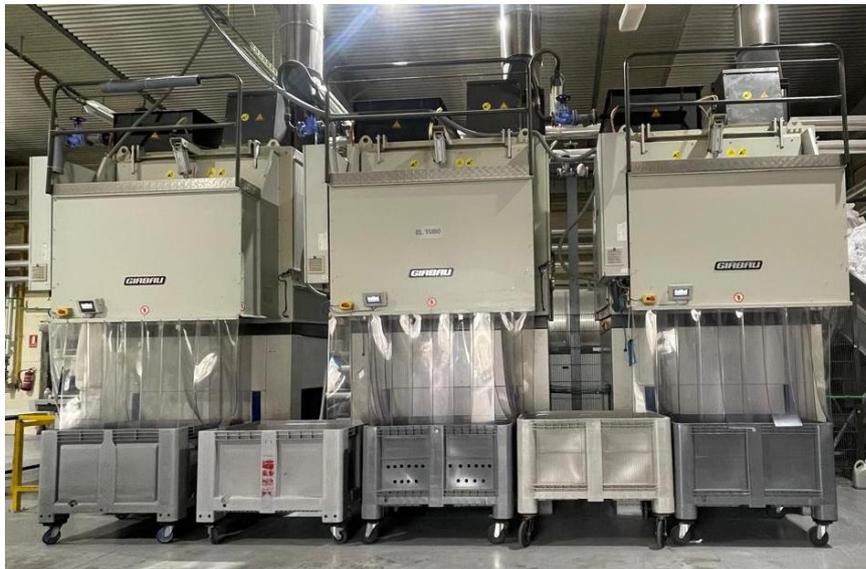
**Figura 36**

Nota: Vista frontal de las secadoras industriales ST-100 que forman parte del sistema continuo de lavado. Elaboración propia, 2025.

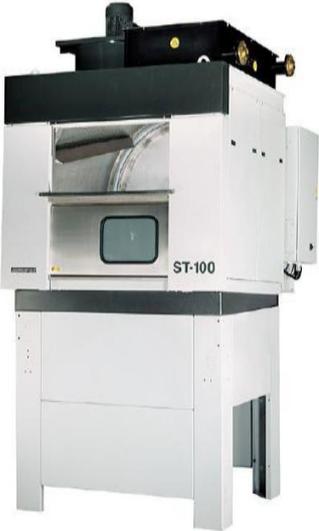
| Ficha técnica del equipo | | | | | |
|--|---|---|---|--|---|
| <b>Marca</b> | Girbau | | | | |
| <b>Modelo</b> | ST-100 | | | | |
| Características | | | | | |
| <b>Altura</b> | 4.530 | mm | <b>Vapor (V)</b> | DN-40 (1 ½) | inch |

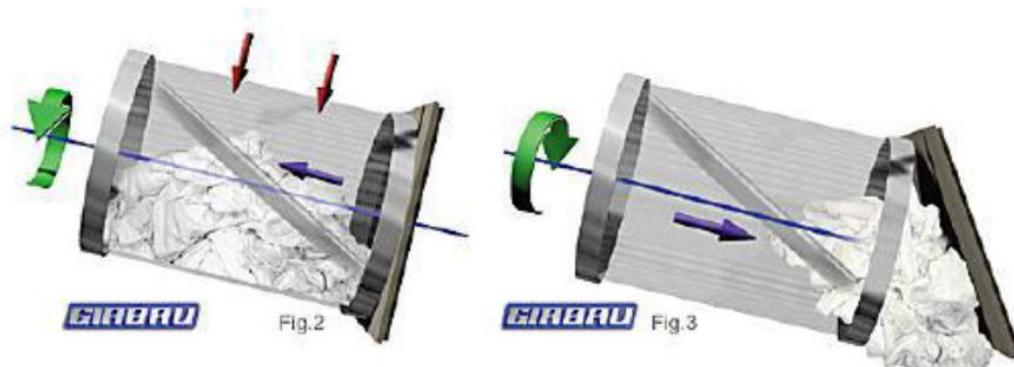
**Figura 38***Funcionamiento del tambor de la secadora ST-100*

El modelo cuenta con 16 programas configurables de secado, cada uno compuesto por 8 fases cuyas variables como tiempo, temperatura, secuencia de inversión de giro o velocidad que pueden ser ajustadas en función de las necesidades específicas del proceso.

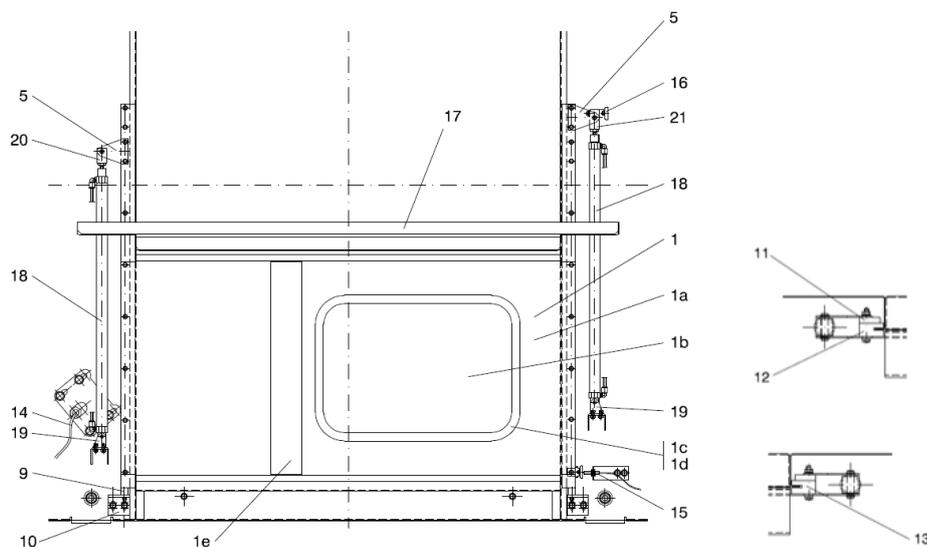
**Figura 39**  
 Despiece de la parte frontal (puerta) de la secadora ST-100

Nota: Tomado del Manual de despiece de maquinaria ST-100 – Girbau.

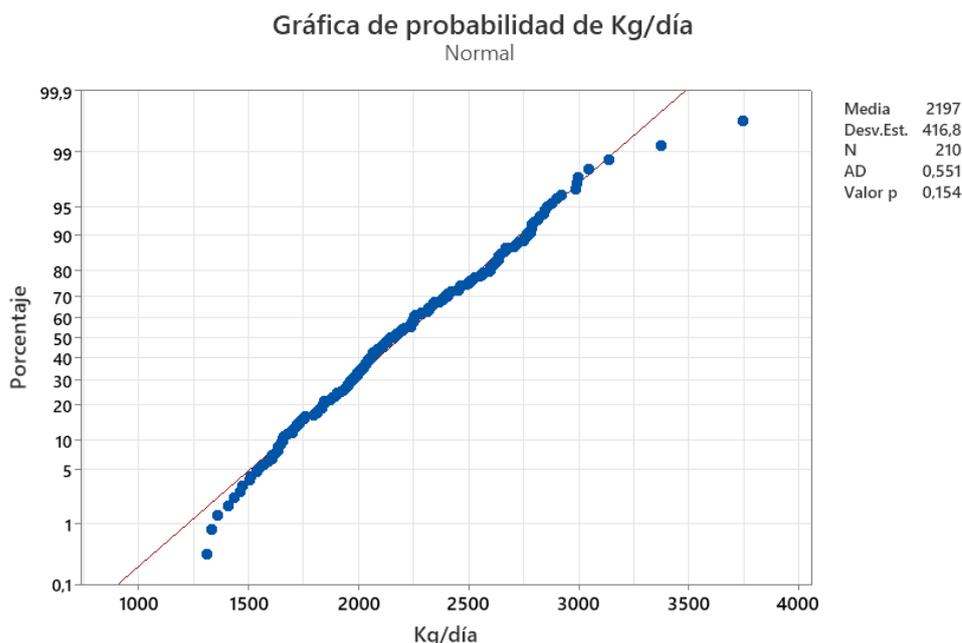
**Figura 41**  
Anderson-Darling para comprobar distribución normal

Los puntos azules representan los datos observados, y la línea roja indica la distribución normal teórica. La mayoría de los puntos se alinean cerca de la línea, lo que indica que los kilos procesados en la secadora pueden considerarse normalmente distribuidos. Esto se respalda con el valor p de 0.154, que es mayor al umbral común de 0.05, por lo que no se rechaza la hipótesis nula de normalidad. Además, el estadístico de Anderson-Darling (AD) es bajo (0.551), reforzando esta conclusión.

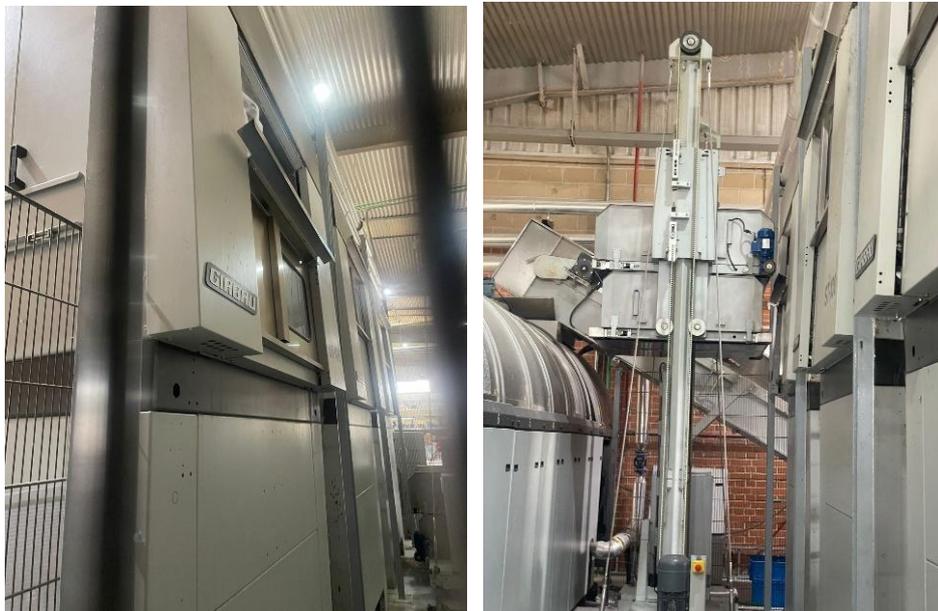
*Recolección de datos mediante observación*

Nota: Fotografías de ambas vistas de la secadora ST-100.

Además, se anotaron situaciones que, si bien no siempre eran visibles desde el panel de control, podían alterar el ciclo normal de secado, como fallas en el cierre hermético de la puerta o la acumulación de pelusa en zonas críticas. Estas observaciones fueron clave para comprender mejor el contexto en que se daban las variaciones de tiempo, y posteriormente sirvieron como base para construir el diagrama de causa-efecto (Ishikawa), donde se organizaron las posibles causas que afectan el rendimiento de la secadora.

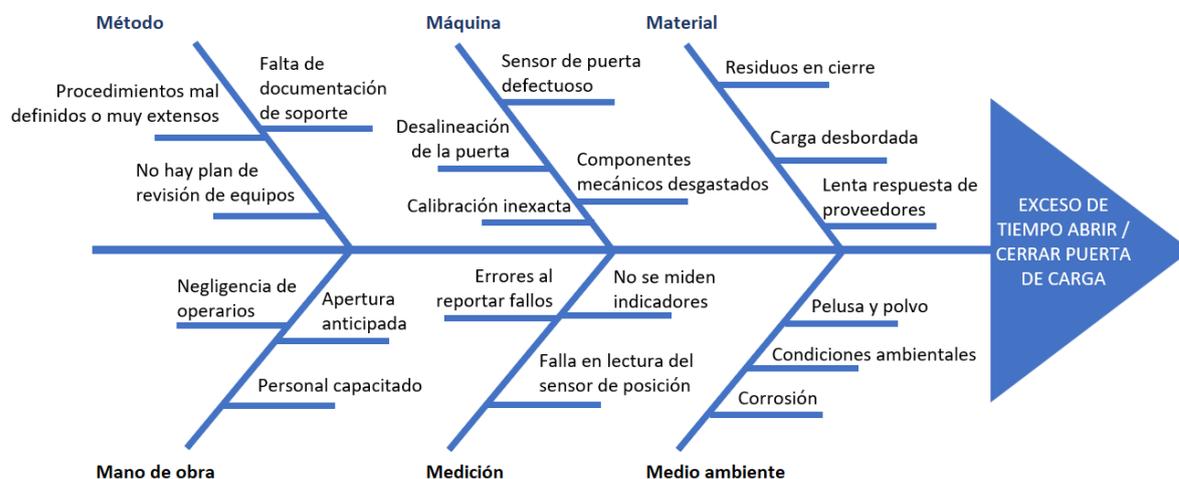
**Figura 47**  
*Diagrama de Ishikawa*

Dentro de Máquina, se destaca el deterioro o desajuste del sensor de la puerta (microinterruptor), así como la desalineación mecánica del sistema de cierre. Estos fallos técnicos impiden que el sistema reconozca adecuadamente que la puerta está cerrada o abierta, generando una señal de error al PLC.

El Medio Ambiente también influye, particularmente si existen condiciones de humedad o corrosión que afecten la integridad del sensor o del sistema neumático. Además, una presión de aire comprimido por debajo de los 6 bar recomendados puede comprometer la eficiencia del mecanismo de apertura.

Finalmente, en el área de Medición y Control, se observa fallas en la lectura del sensor podrían contribuir directamente a que la alarma se dispare, además de que no se miden los indicadores ni los reportes de errores.
