TRABAJO FIN DE GRADO

**ESTUDIO E INFORME DE SEGUIMIENTO DE
DAÑO ESTRUCTURAL EN CHASIS DE
VEHÍCULO**

Alumno: D. RAÚL SÁNCHEZ TRIGO

JUNIO 2023

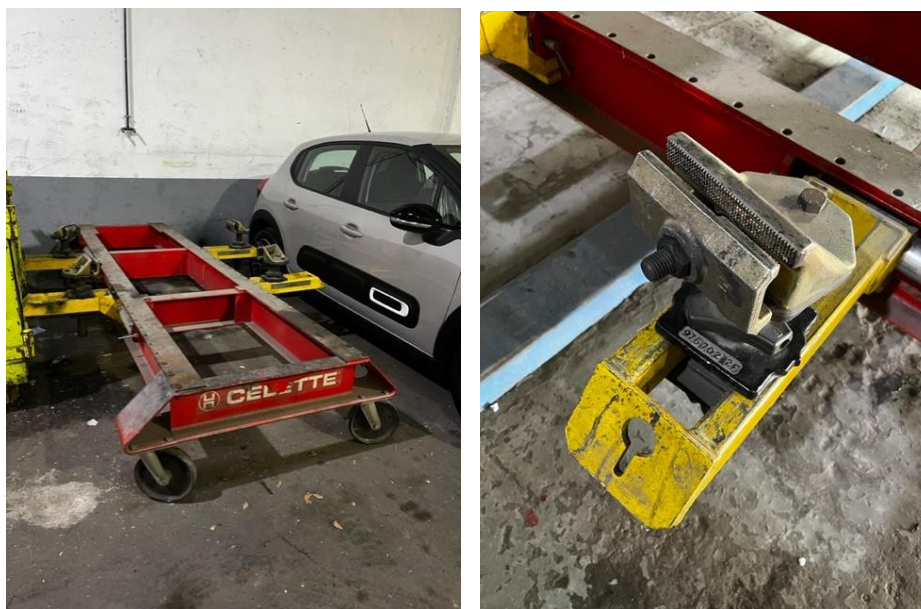
Figura 2.1. Bancada utilizada en la reparación

Reparación en bancada de un impacto en el lateral izquierdo. Se van a seguir una serie de pasos teóricos y prácticos mediante los cuales se conformará, modificará y colocará todo en su posición inicial. (Pudiendo existir algo de holgura en mm).

Las bancadas de control positivo y/o bancadas de utillajes específicos son similares a las utilizadas en el proceso de fabricación de las carrocerías en su cadena de montaje. Permiten verificar la posición de los puntos de control de las piezas estructurales y sujetar perfectamente dichos puntos de control que están en una posición fija durante el estiraje. Es un sistema sencillo a la par que robusto basado en utillajes y útiles, montados sobre los propios bancos de estiraje. El control de las cotas de la carrocería se produce formando un utillaje específico para cada marca y modelo de vehículo.

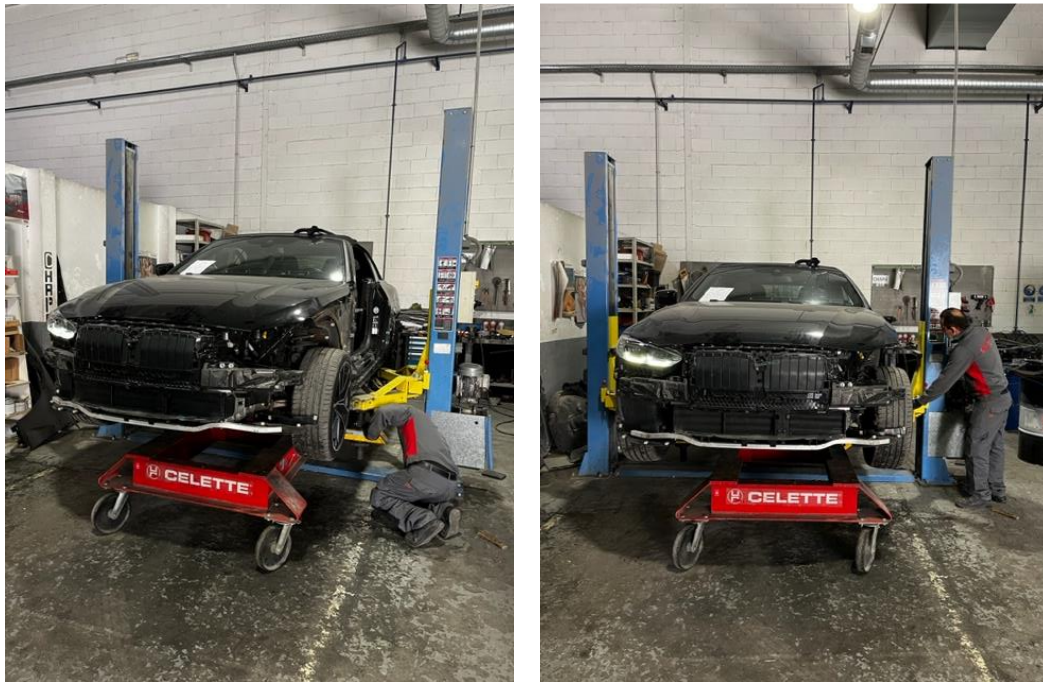
Figura 2.3. Vehículo posicionándose en bancada.

Para poder colocar el vehículo en la bancada es necesario subir el vehículo a un elevador para posteriormente ubicar la bancada en su parte inferior, colocando las cuatro mordazas según se indique en la ficha de bancada para este vehículo, apretando sobre el chasis con una llave acodada de 22. Cuando esté fijado podremos quitar los brazos del elevador. Para proceder con esta reparación, es recomendable quitar al menos la rueda de la zona afectada. La colocación, estiraje y medición de cotas será más cómoda.

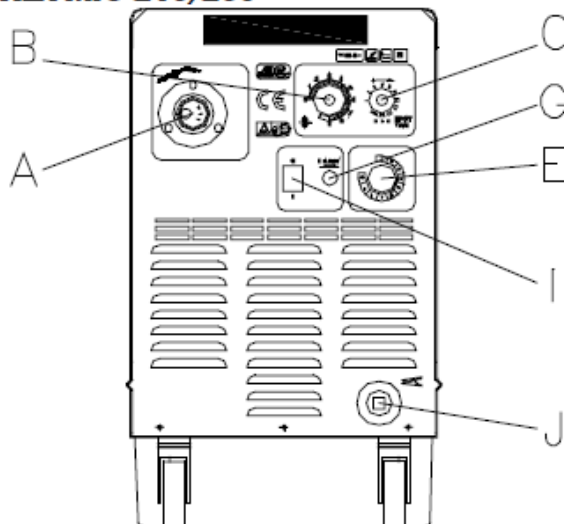
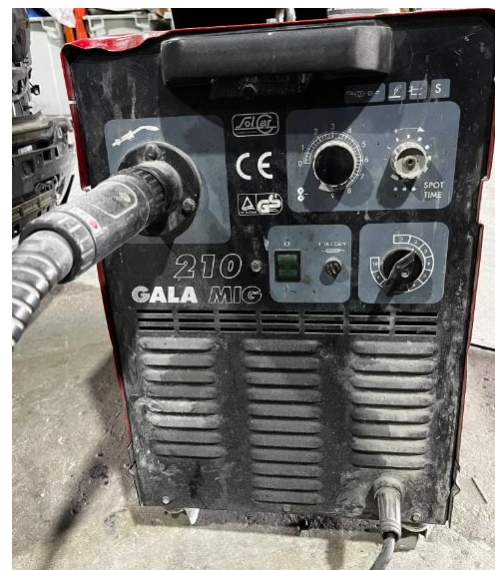
Figura 2.17. Máquina de soldadura Gala MIG 210.

Para ello utiliza una máquina de soldadura Gala MIG 210 [Anexo IV] con los siguientes parámetros:

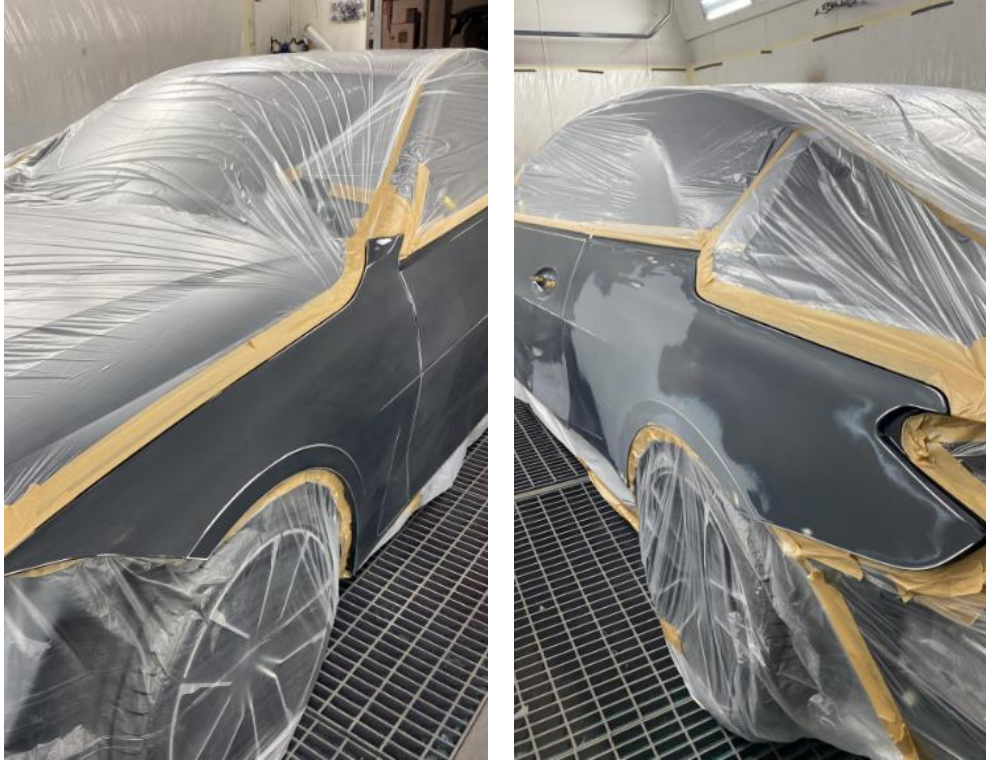
Figura 2.19. Vehículo tapado y desengrasado para su pintado y lacado final.

Cuando tiene todo montado y medido, se dispone a pintar las mismas piezas junto al estribo de plástico izquierdo y ambos paragolpes delantero y trasero que debido al golpe también se encontraban dañados.

Este proceso de pintado es muy complejo. En primer lugar, hay que delimitar las piezas a pintar, si tapamos el vehículo incorrectamente, dañaríamos elementos interiores con la pintura y/o laca a aplicar.

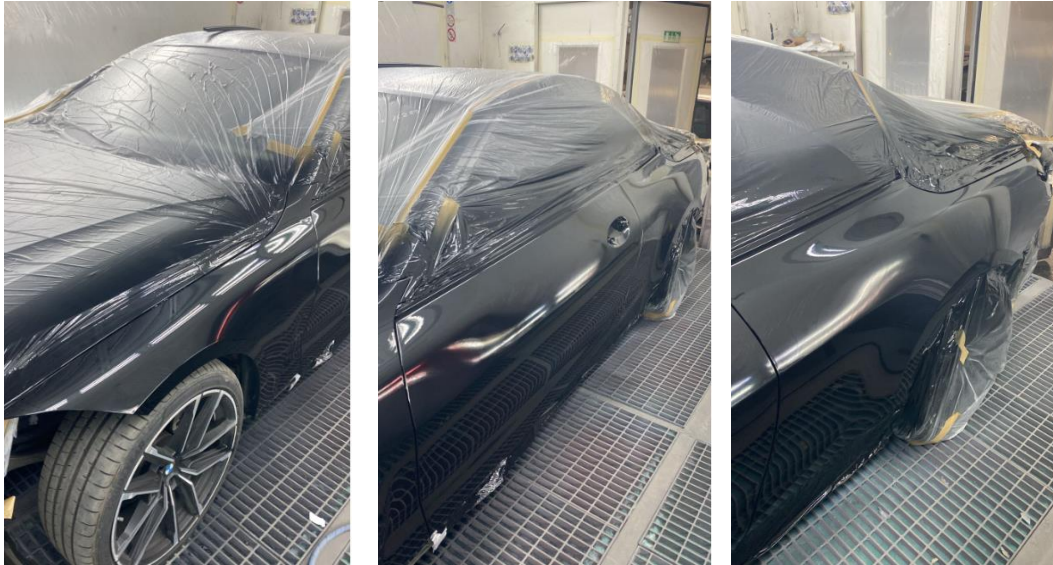
Figura 2.20. Vehículo recién pintado.

Desengrasado, limpio y con la pintura mezclada y colocada en la pistola de pintado, el pintor tras la aplicación de tres manos de pintura se ve óptimo como para aplicar dos manos de laca.

La laca genera una capa de protección extra al vehículo, previniendo de leves arañazos y proporcionando brillo y elegancia al vehículo. En su caso, se han aplicado dos manos de laca especial BMW.

Después de aplicar calor para que seque y se consiga ese brillo, se saca de la pintura, se desempapela y se envía a la zona de montaje. Todo este proceso demora 6 horas.

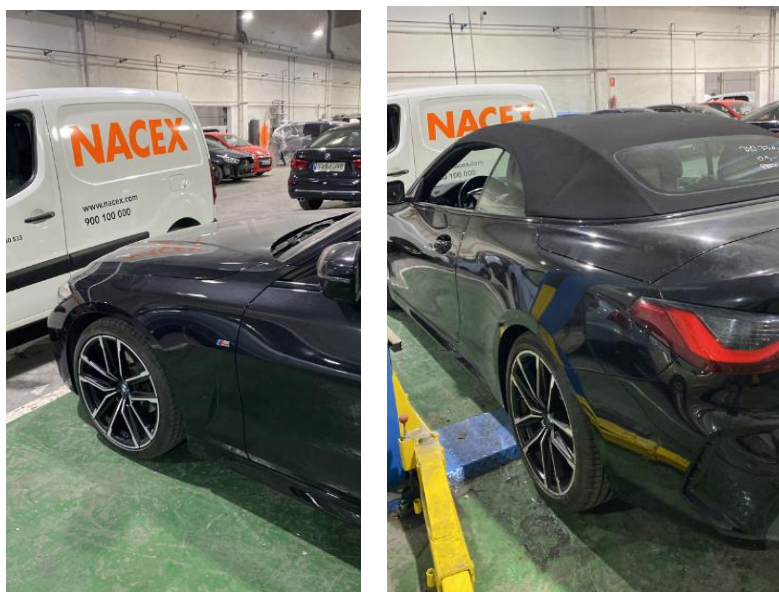
Figura 2.21. Vehículo montado y finalizado de chapa y pintura.

Tras cuatro horas de montaje, el vehículo está listo para ir a la zona de mecánica.
