**UNIVERSIDAD EUROPEA DE MADRID**

**Máster Universitario en Ingeniería Aeronáutica**

**FINAL PROJECT REPORT**

# **Influencia de la meteorología adversa en las operaciones aéreas**

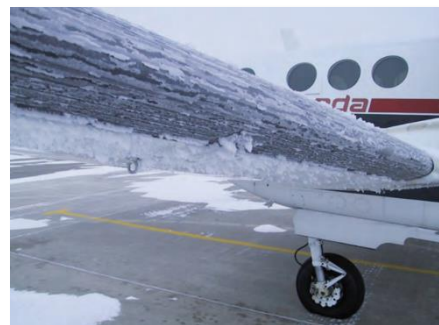
El englamiento es la acumulación de hielo sobre las superficies expuestas de una aeronave, originado por el impacto de agua superenfriada (en estado líquido pese a estar por debajo de 0 °C), ya sea en vuelo o en tierra. Este fenómeno es especialmente frecuente en condiciones atmosféricas donde las temperaturas están comprendidas entre 0 °C y –20 °. Al impactar contra la aeronave el agua superenfriada se convierte en hielo, y dependiendo de las condiciones, se forma un tipo de hielo u

otro (claro, escarchado o mixto). La altitud a la que esto ocurre depende de la estación del año y la latitud, pero suele encontrarse en niveles de vuelo bajos a intermedios.

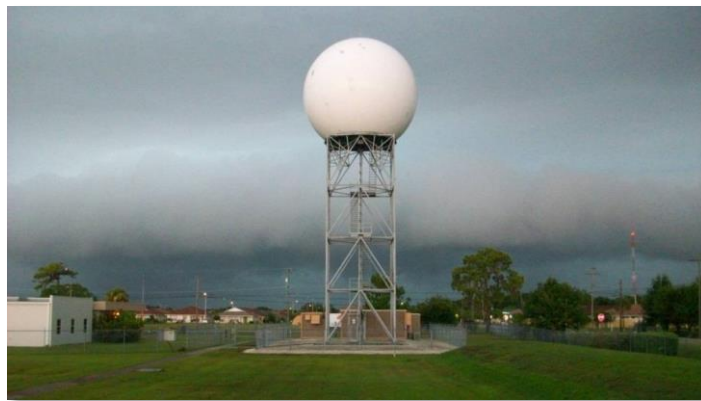
precipitación), en la actualidad se utilizan mayoritariamente radares Doppler, que permiten además estimar la velocidad del viento dentro de las nubes, facilitando la identificación de turbulencias y cizalladuras. Algunos países, como Alemania, Francia o España, también incorporan radares polarimétricos, que distinguen el tipo de hidrometeoros (lluvia, granizo, nieve) con mayor precisión. En Europa, muchos de estos sistemas están integrados en la red OPERA de EUMETNET, que coordina y comparte los datos de radar entre los servicios meteorológicos nacionales, incluyendo a AEMET en el caso de España, mejorando así la vigilancia regional y la provisión de información para la aviación.

Figura 6 – Radar Doppler en las oficinas NWS en Tampa, Florida.

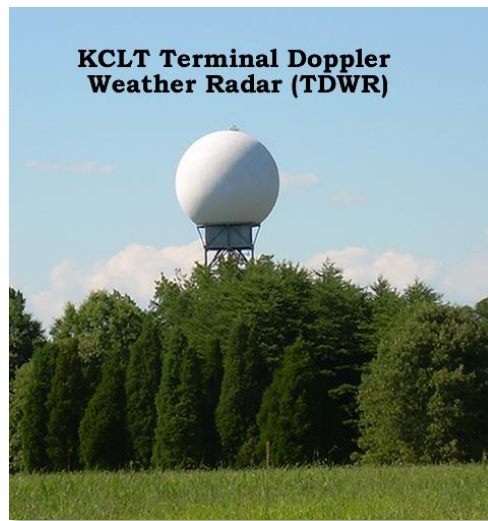
Complementariamente, muchos aeropuertos cuentan con **radares Doppler de terminal (TDWR)**, que constituyen una versión especializada de radar Doppler de alta resolución, optimizada para detectar estructuras meteorológicas peligrosas en el entorno inmediato del aeropuerto, como ráfagas descendentes o cizalladura asociada a tormentas. En Europa, aunque los TDWR no están implantados de forma generalizada como en Estados Unidos, algunos aeropuertos cuentan con sistemas equivalentes o complementarios basados en radares Doppler de alta resolución operados por los servicios meteorológicos nacionales.

Figura 9 - Radar Doppler de Terminal (TDWR) - CLT

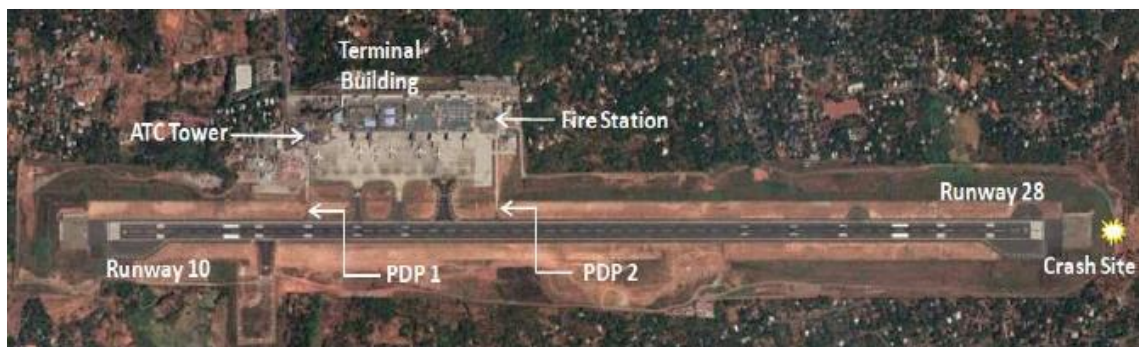
Figura 14 – FZ981 Informe de investigación – Crash site

El Aeropuerto de Kozhikode es un "*tabletop airport*" (aeropuerto construido en una meseta), lo que significa que más allá del final de la pista hay una fuerte pendiente. En este caso, la pista tenía una longitud de 2.850 metros, con una zona de seguridad (RESA) de 93 metros, seguida de un desnivel de 35 metros, lo que aumentó la severidad del accidente.

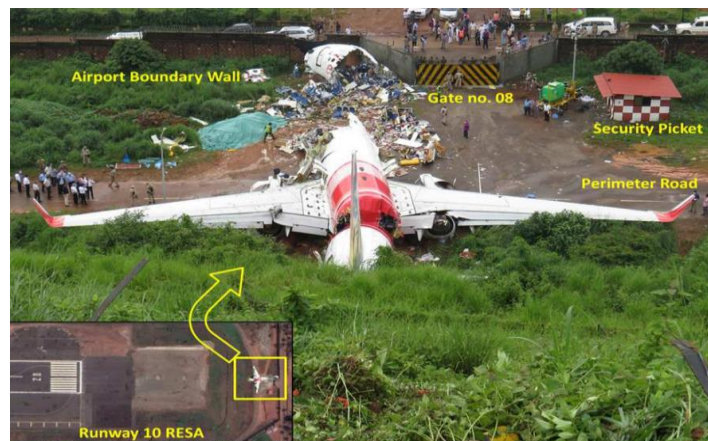
Figura 15 - FZ981 Informe de investigación

- La aeronave rebasó el extremo de la pista 10 a una velocidad de 156 km/h, sin haber conseguido detenerse.
- Tras atravesar la zona de seguridad (RESA), golpeó la antena del ILS y la valla perimetral, y cayó por un desnivel de aproximadamente 33 metros desde el borde del tabletop runway.
- El impacto final se produjo a 76 km/h contra una carretera perimetral. El fuselaje se partió en tres secciones principales y ambos motores se separaron de las alas.
- Como resultado del accidente, fallecieron 21 personas (incluidos ambos pilotos), y más de 75 sufrieron heridas graves.

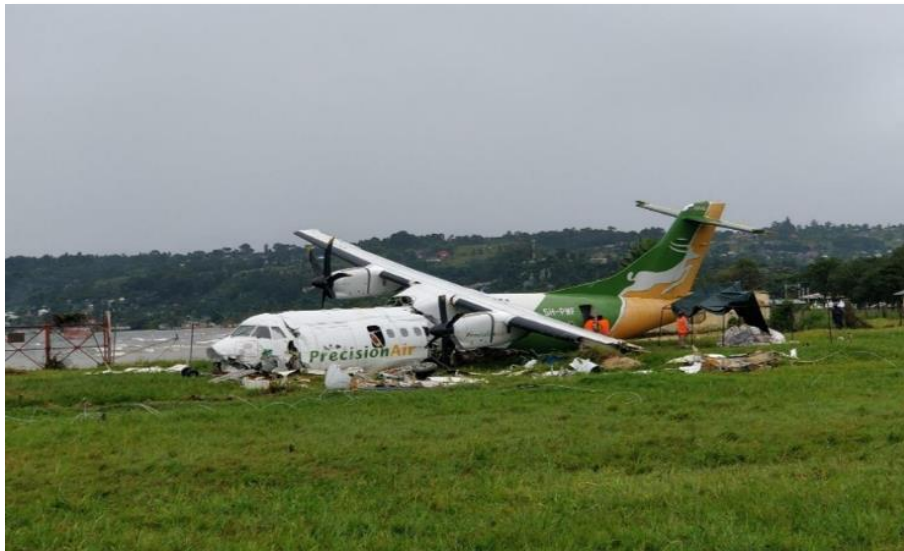
Figura 17 - Foto accidente PW494. AAIB Tanzania

- Impacto: a las 08:43 LT la aeronave impactó la superficie del Lago Victoria en actitud de 2° nariz abajo, con alabeo de 10° a la izquierda, aproximadamente 500 metros antes del umbral de la pista 31. La velocidad vertical era de 1.500 ft/min (457.2m/min). El impacto separó el tren principal izquierdo y abrió parte del piso de cabina, permitiendo una rápida inundación.

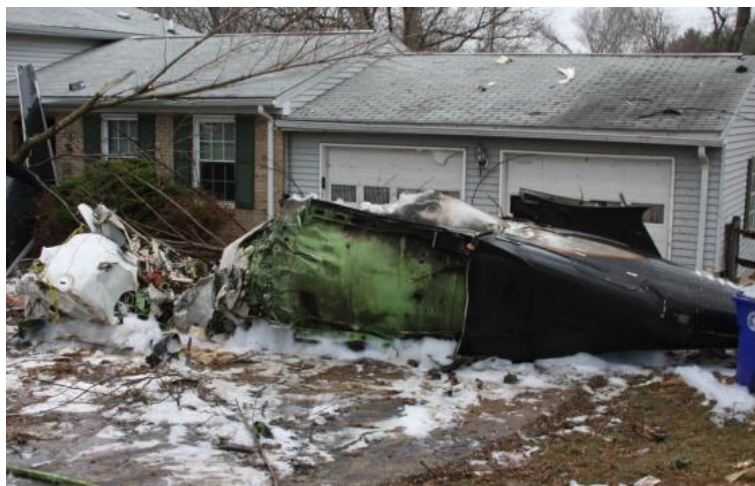
Figura 25 – Accidente Embraer EMB-500 Phenom 100 (Fuselaje)

- Tras la entrada en pérdida y la desconexión del piloto automático, la aeronave comenzó a oscilar en alabeo con ángulos de hasta  $100^\circ$ , manteniéndose en actitud inestable y con un ángulo de morro descendente.
- Durante los últimos segundos del vuelo, no se registraron nuevas comunicaciones entre el piloto y el pasajero. A pesar de que se aplicó potencia máxima, la aeronave continuó perdiendo altitud sin respuesta efectiva en los controles.
- A las 10:41:55, la aeronave impactó contra una zona residencial situada a aproximadamente 1.200 metros del umbral de la pista 14, en una actitud de  $-30^\circ$  de morro abajo y  $110^\circ$  de alabeo izquierdo.
- El impacto generó un incendio que afectó a tres viviendas. Fallecieron los tres ocupantes de la aeronave y tres personas en tierra.

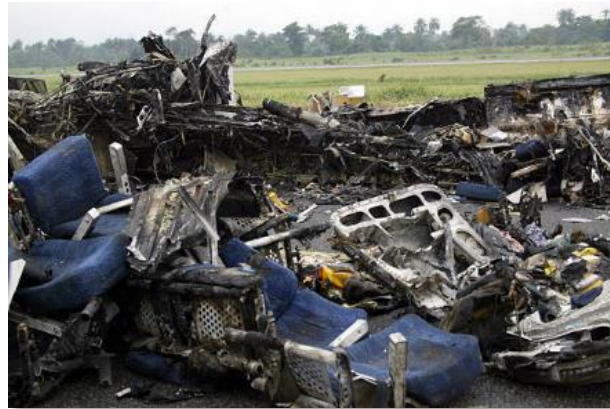
Figura 27 - Accidente Sosoliso Airlines

- La aeronave impactó en una franja de terreno situada a 540 metros antes del umbral de la pista 21 y 70 metros a la izquierda del eje.
- Inmediatamente después colisionó con una estructura de drenaje de hormigón sin protección, situada dentro del área de aproximación. El fuselaje se rompió y se produjo un incendio severo.
- Los restos quedaron dispersos a lo largo de más de 1.000 metros. La cabina se separó por completo del resto del fuselaje.
- Fallecieron 108 personas. Dos pasajeros sobrevivieron con lesiones graves.
