## **TRABAJO FIN DE MÁSTER**

MÁSTER UNIVERSITARIO EN INGENIERÍA DE  
CAMINOS, CANALES Y PUERTOS

# **ANÁLISIS DE CONSTRUCCIONES DE ADOBE Y TAPIALES ESPAÑOLAS ANTE LA ACCIÓN DEL SISMO**

Autor: Paúl Anthony Barbarán Vilela

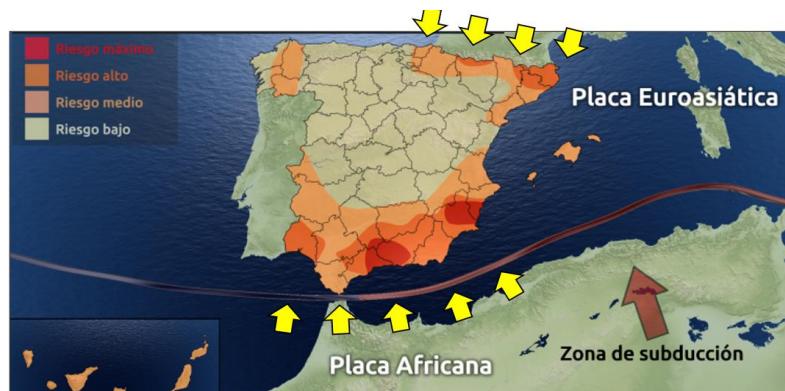
*Figura 1. Mapa de peligrosidad sísmica en España e interacción con las placas tectónicas.*

Su sismicidad está vinculada estrechamente a su contexto geológico de la zona, es decir, aunque la Península Ibérica sea considerada parte de la Placa Euroasiática, aún puede analizarse como una microplaca independiente, que colinda con la Placa Euroasiática por el norte con la formación de los Pirineos, y con la Placa Africana por el sur; entonces, por movimiento tectónico está sometida a la compresión entre estas placas produciendo así tensiones internas que se liberan a través de movimientos sísmicos (Hernández, 2016), tal como podemos ver en la Figura 1. Esto respalda la concentración de terremotos en al norte y sur de la “microplaca Ibérica” en los Pirineos y Granada, respectivamente; tal y como se puede ver en el mapa general de la sismicidad de la Península Ibérica elaborado con la base de datos del Instituto Geográfico Nacional actualizado al año 2021, en la Figura 2. (IGN, 2025)

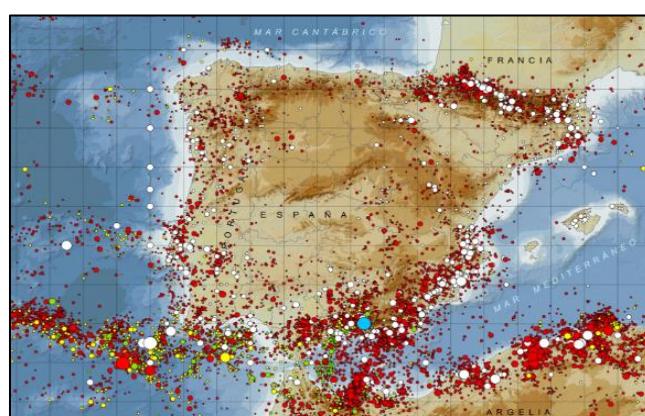
*Figura 2. Registro de la sismicidad en la Península Ibérica y zonas próximas.*

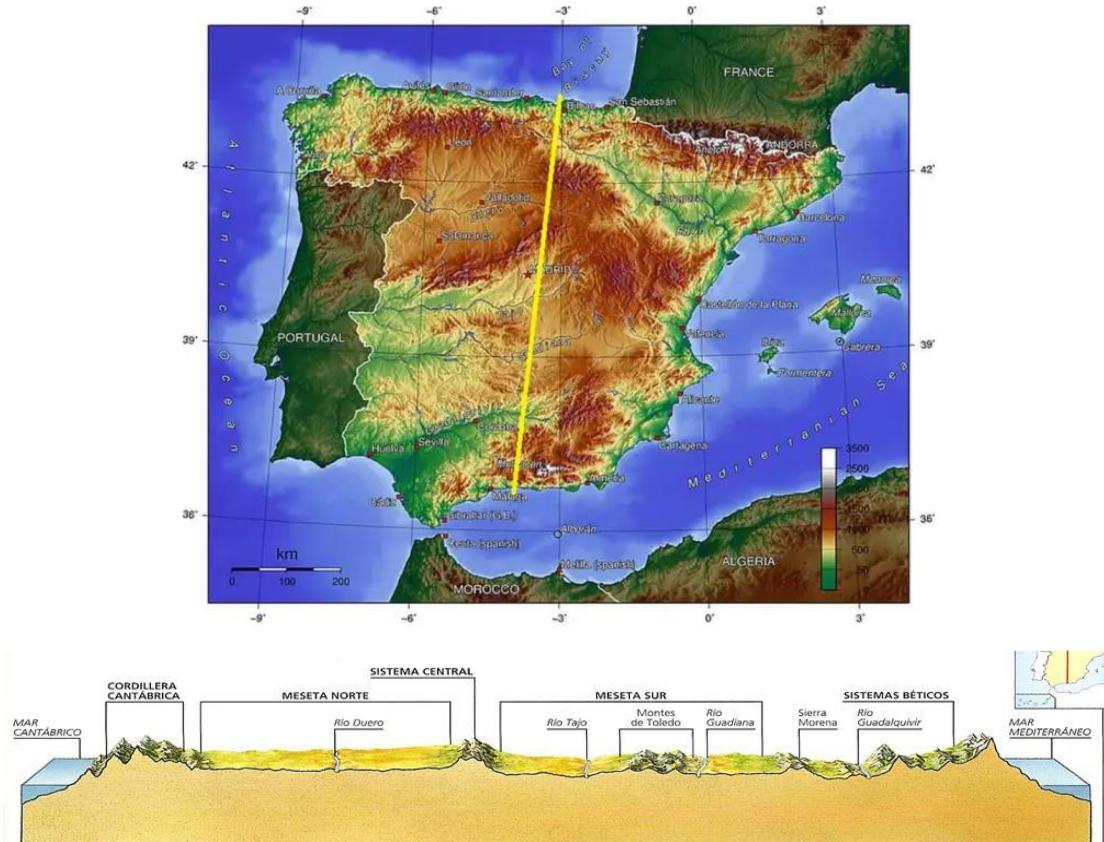
*Figura 3. Mapa geográfico de la Península Ibérica y corte topográfico Norte – Sur.*

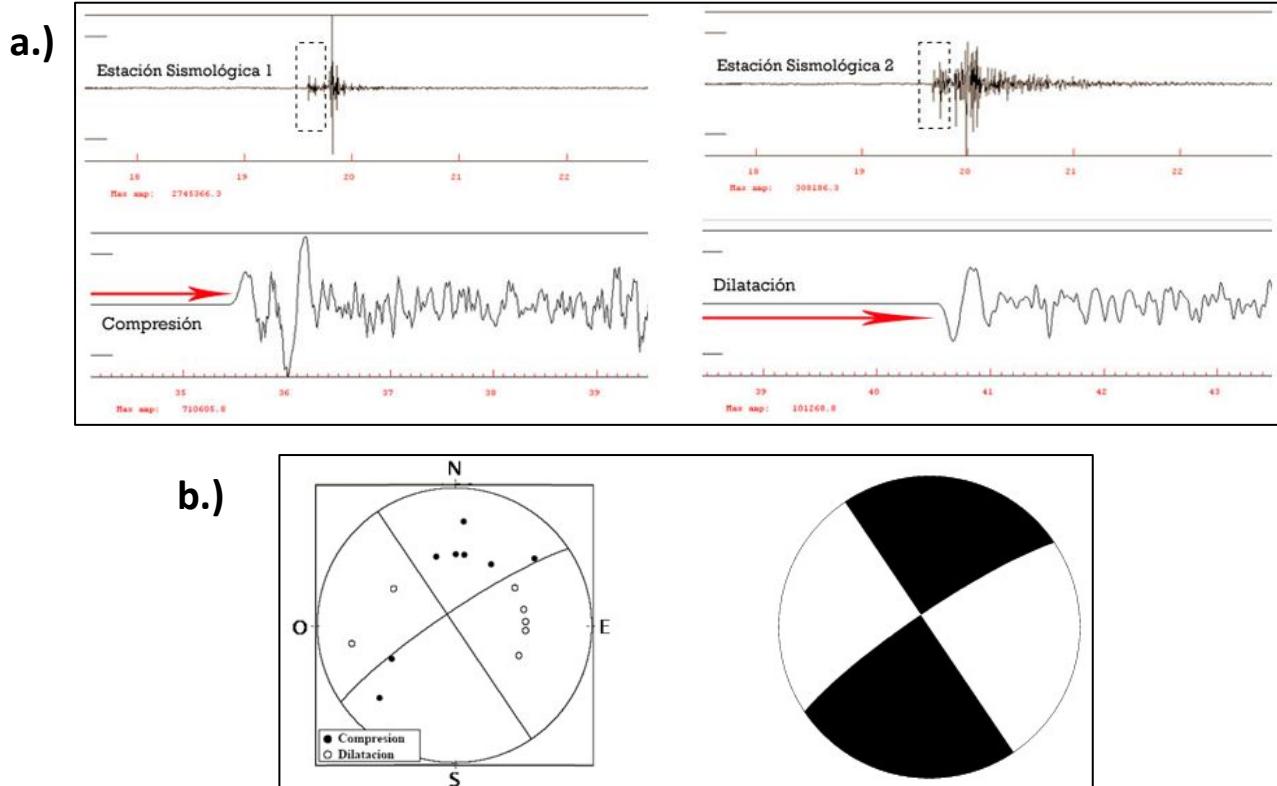
*Figura 4. (a.) Ejemplo de registros y lectura de un sismograma identificando de las ondas “P” los pulsos hacia arriba (compresión) y los pulsos hacia abajo (dilatación). (b.) Separación de las áreas de compresión y dilatación separados por planos nodales y representación final del mecanismo focal.*

Para entenderlo de una manera sencilla, los mecanismos focales, gráficamente hablando, tiene una similitud a las “pelotas de playa”, y se elaboran en función de la dirección recibida de la primera onda “P” registrado en los sismógrafos que hayan captado el sismo (Figura 4 - a), luego evalúan los patrones en las lecturas del sismograma para establecer cuáles son las zonas de compresión y dilatación del suelo generando así en la pelota de playa 4 cuadrantes delimitados por dos planos perpendiculares entre sí, como se puede observar en la Figura 4 - b, la parte negra del mecanismo focal describe esfuerzos a compresión, mientras que la parte blanca representa esfuerzos de dilatación; partiendo de esta distribución de fuerzas se puede conocer el tipo de falla que se puede generar como se muestra en la Figura 5.

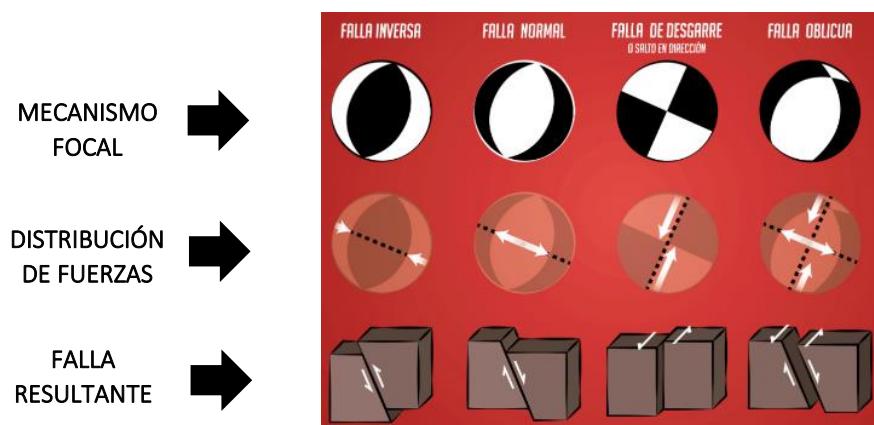
Figura 5. Mecanismos focales y sus tipos de fallas (considerando un plano de los dos posibles).  
 Fuente: <https://x.com/RSpitfire/status/1144179109360222208>

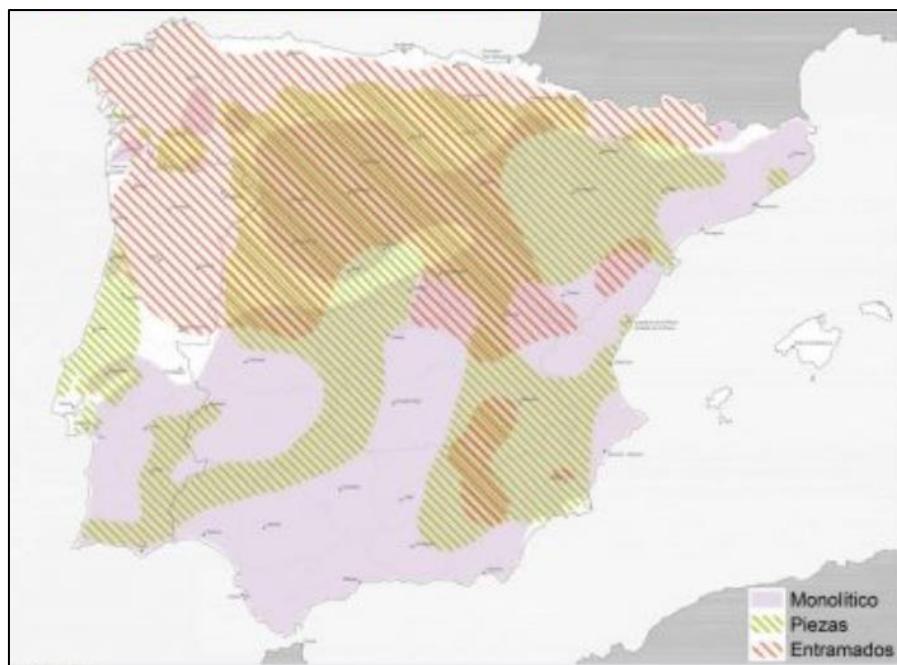
*Figura 6. Mapa de las principales técnicas constructivas con tierra dentro de la Península Ibérica.*  
Fuente: Proyecto SOSTIERRA, 2017.

en la Figura 6: En construcciones de tierra en muros monolíticos, en muros de piezas y en entramados, como se observa a continuación:

El grupo que corresponde a los muros monolíticos abarca las técnicas en la que los muros de viviendas presentan cierta homogeneidad puesto que son hechos de forma masiva, es decir, que en algunos casos no presentan juntas o contiene las mínimas en proporción a las dimensiones del muro; por otro lado, en el grupo que cubre el sistema de muros con piezas de tierra, como su propio nombre de la técnica menciona, para la composición del muro emplea piezas de tierra de dimensiones variables (tamaños que sean capaces de ser manipulados por operarios); mientras que el tercer grupo está compuesto de dos elementos diferentes, correspondiente a los entramados de madera y al relleno entre estos para completar la estructura del muro, habiéndose encontrado como materiales de relleno el adobe, listones de madera y tierra, o urdimbre, entre otros (SOSTIERRA, 2017).

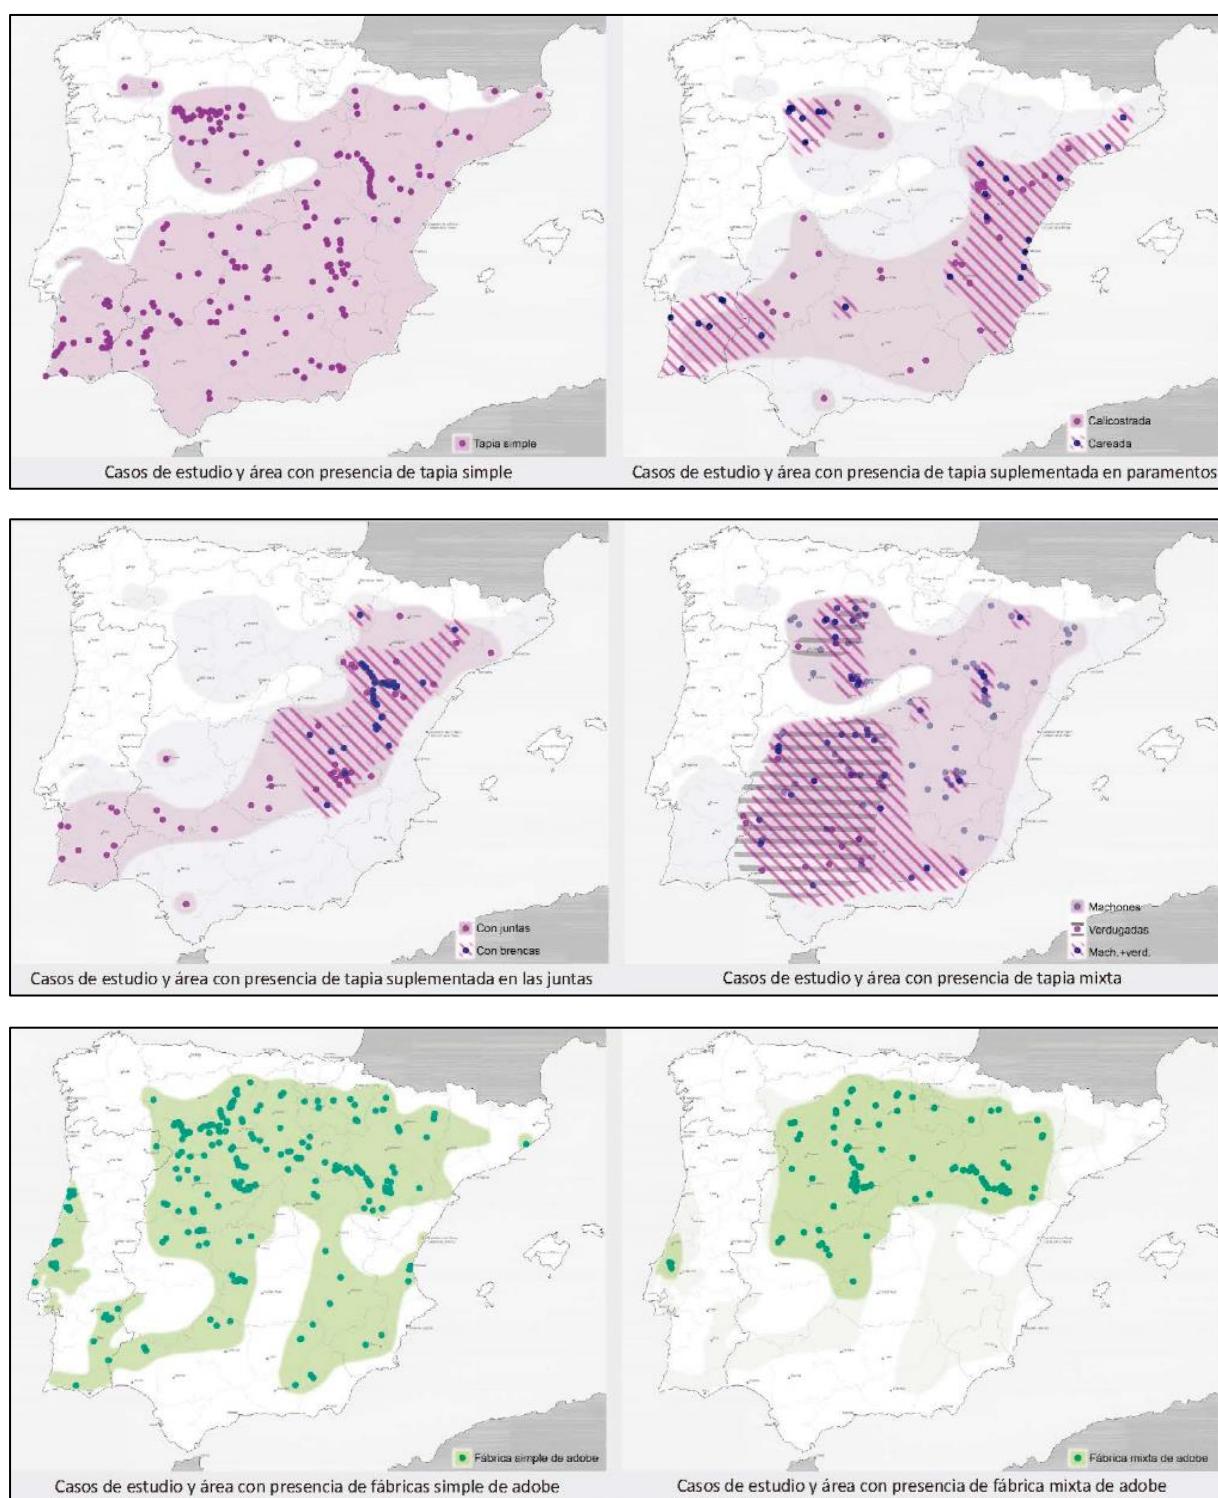
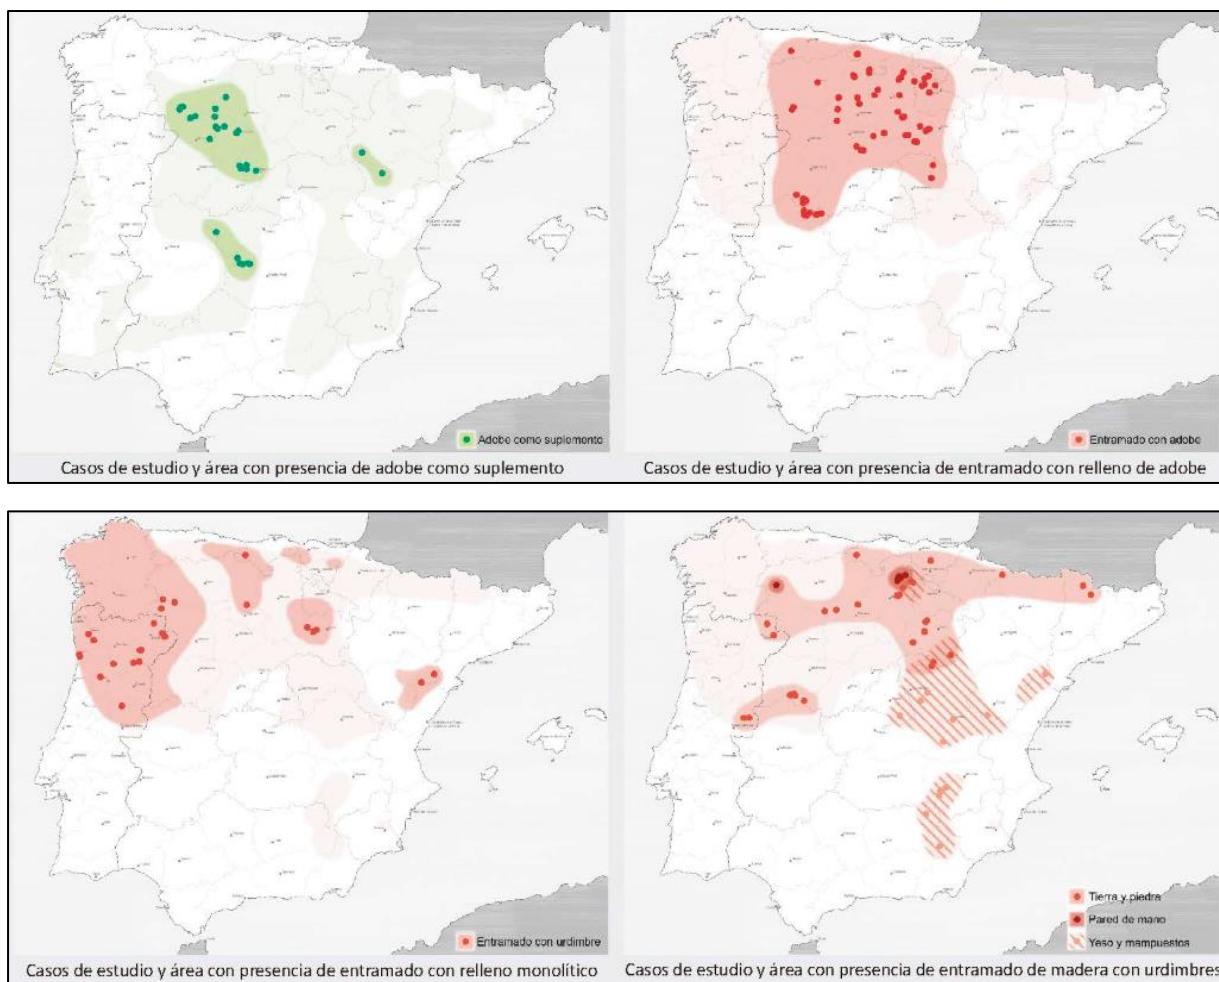
*Figura 7. Mapa de las principales técnicas constructivas con tierra y sus variantes dentro de la Península Ibérica. Tierra en muros monolíticos (Lila), Muros de piezas (Verde) y Entramados (Rojo).*

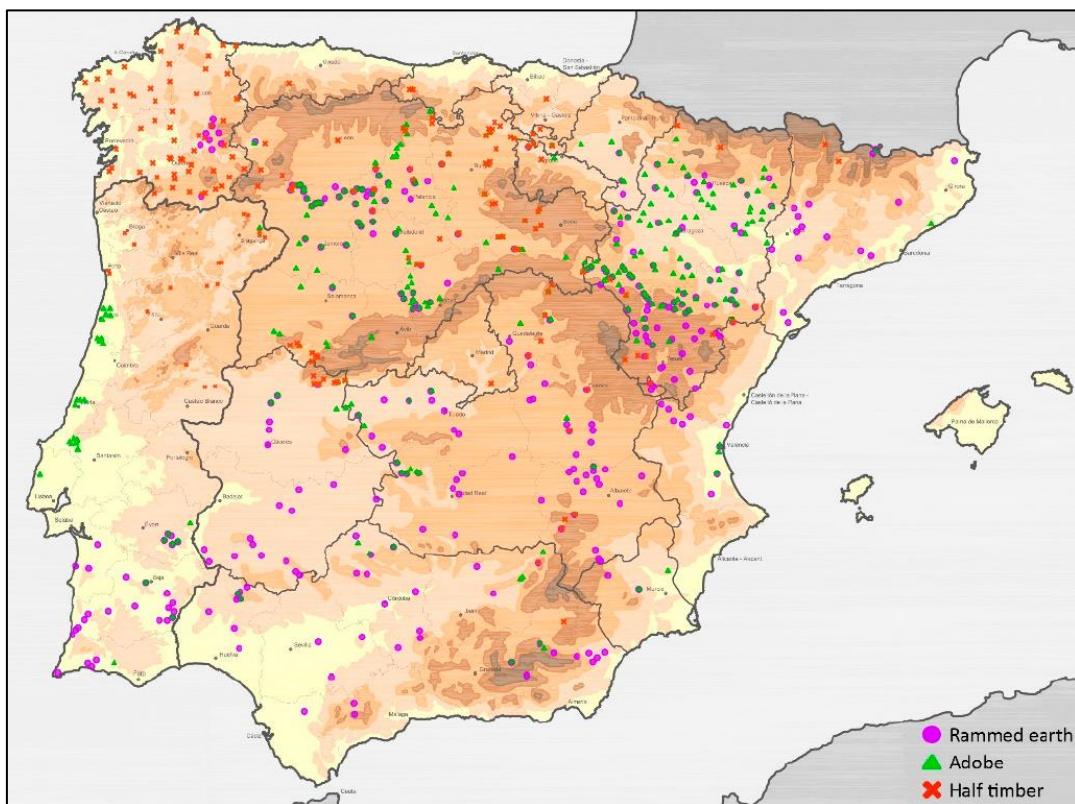
*Figura 8. Mapa de las técnicas vernáculas de construcciones de tierra en la Península Ibérica.*  
*Fuente: The influence of geographical factors in traditional earthen architecture. (Mileto et al, 2019).*

En el mapa de la Figura 8 se observan las tres técnicas constructivas en tierra consideradas en dicha investigación, estableciendo su metodología en estos grupos:

- Construcción a base de tapiales (en 323 casos):  
 Representando en el mapa con un círculo morado. Prácticamente es tierra en muros macizos, compactos, sin juntas (sin mortero) y homogéneos, siendo esta técnica la más presente en toda la península.

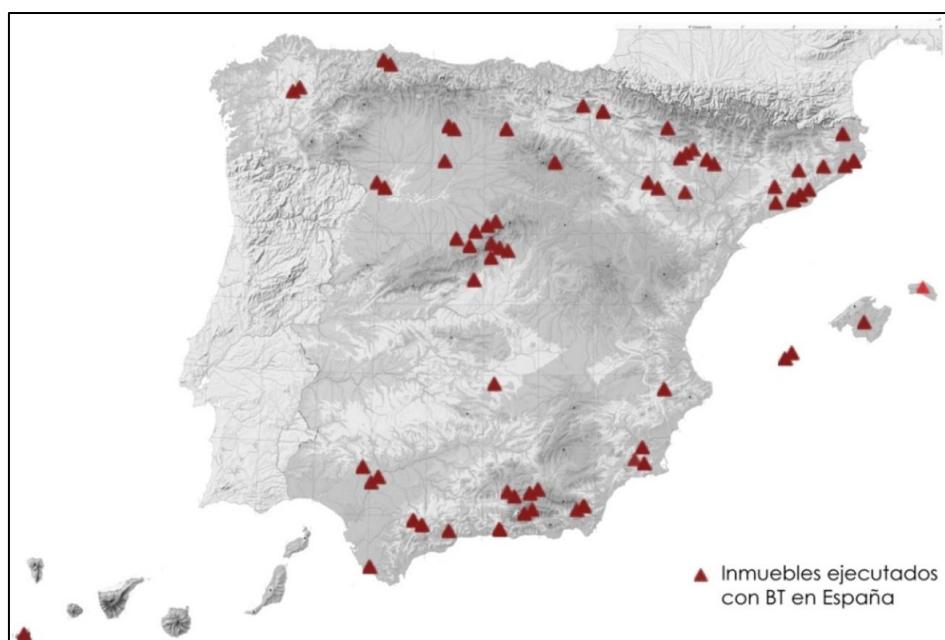
*Figura 9. Mapa de localizaciones de edificaciones elaboradas con Bloques de Tierra en España.  
Fuente: Viabilidad constructiva del bloque de tierra en España (Romero, 2017).*

En tercer lugar, tenemos la investigación de Romero A. (2017) and Correia et al. (2011) que muestra que las construcciones de tierra a base de BT y BTC (Bloques de Tierra Comprimida), son abundantes en la franja mediterránea, sobre todo en zonas como Cataluña, Aragón, y algunos emplazamientos de la comunidad autonómica de Madrid, Andalucía (Sevilla, Córdoba) y de Castilla y León como se muestra en la Figura 9. De los 70 inmuebles analizados, la mayoría de los registros son de viviendas unifamiliares, pero algunos de estos ubicados en Madrid o Cataluña se encontraron que

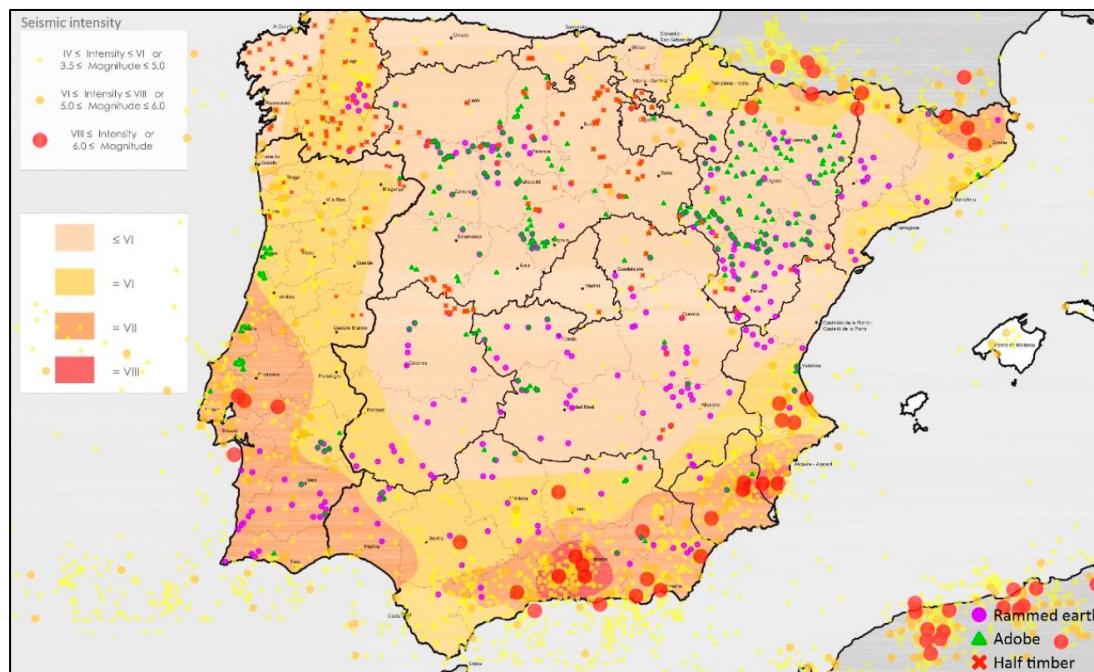
Figura 10. Mapa de intensidad sísmica y técnicas vernáculas de construcciones de tierra en la Península Ibérica.

Si observamos estos yacimientos de arquitectura de tierra en contraste con un mapa de intensidades sísmicas particulares de la Península Ibérica, en la Figura 10, podemos observar que la actividad sísmica no es tan prominente debido a que para un periodo de ocurrencia de 500 años, gran parte de la península se sitúa en regiones con intensidades < VI, salvo al sureste y noreste que puede alcanzar intensidades de VIII; es decir, la mayoría de construcciones de tierra se localiza en zonas con intensidad sísmica < VI, tal como podemos observar en la Tabla 4, las construcciones con tapial son las técnicas que se encuentran con mayor frecuencia al sureste de la península con intensidades VII (12.4%), y es importante mencionar la presencia del 19.9% de entramados de madera en zonas con intensidad sísmica de VI. (Mileto C., Vegas F., Villacampa L. & García L., 2019).

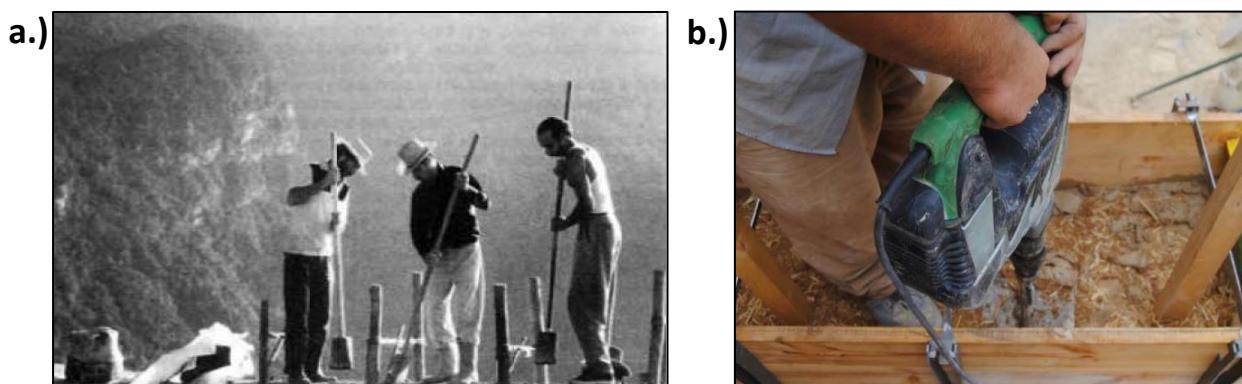
*Figura 11. (a.) Método tradicional de construcción de un tapial de forma manual. (b.) construcción de un muro tapial con una herramienta de apisonado mecánico.*

El concepto de tapial hace alusión no a un tipo de material, sino a un procedimiento constructivo, al modelo de encofrado de madera particular de esta técnica, el cual es reutilizado durante la ejecución del muro. Esta tipología constructiva consiste apisonar tierra por tongadas de 10 a 15 cm de espesor en un molde o tapial, cuyo material es usualmente de madera (pudiendo ser de metal u hormigón), que podía adquirir un espesor de muro entre 50 y 80 cm, en función del proyecto o propiedades de la tierra empleada (Galtier, 2015), (Catalán, 2018). La forma tradicional de la construcción de un tapial, era ejecutarlo manualmente como en la Figura 11 – a, pero con la llegada de la nueva tecnología, y herramientas mecanizadas para optimizar los trabajos, las cuales facilitan los procedimientos constructivos ya que se ejerce mayor presión con mayor rapidez y facilidad, como se observa en la Figura 11 – b.

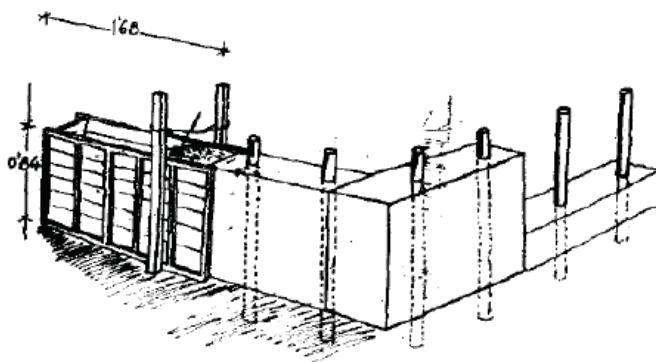
*Figura 12. Sistema de construcción de tapias con esteos.*

En algunos casos, el sistema de tapial se reforzaba a través del empleo de piezas de madera verticales, llamados esteos, que eran hincados sobre la tierra cada cierta distancia, y estos eran colocados posterior a la instalación de los encofrados laterales, de esta manera también servía para proyectar la posición del muro; no obstante, los esteos dificultaban los procesos de compactación de la tierra, haciendo que el muro no logre alcanzar su óptima resistencia (Galtier, 2015).

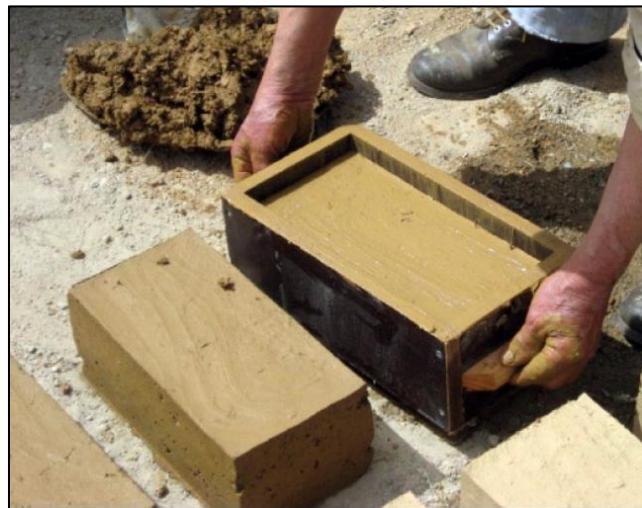
*Figura 14. Fabricación tradicional de las piezas de mampostería de adobe.*  
*Fuente: Construcción con tierra: Reinterpretación de una tradición (Catalán., 2018).*

Las tipologías constructivas de mampostería de adobe son ejecutadas con piezas de tierra hechas en moldes y puestas al sol para secarlos, más no son cocidos. Normalmente, sus dimensiones son en proporciones de 1:2 (entre ancho y largo), y cuyo espesor suelen estar entre los 6 cm y los 10 cm, siendo las dimensiones más comerciales las piezas de adobe de 6 x 15 x 30 cm. A diferencia del tapial, estas piezas no son prensadas, y su aplicación es de mayor rapidez y versatilidad para cualquier proyecto, sin mencionar que existen empresas que fabrican estas piezas industrialmente y que brinda servicios de transporte hasta la obra y, aunque siempre se deberá respaldar en estudios previos de la tierra, el uso de estos prefabricados lo pueden gestionar personas no cualificadas para la construcción de sus propias viviendas, si hablamos de las edificaciones en zonas rurales (Catalán, 2018).

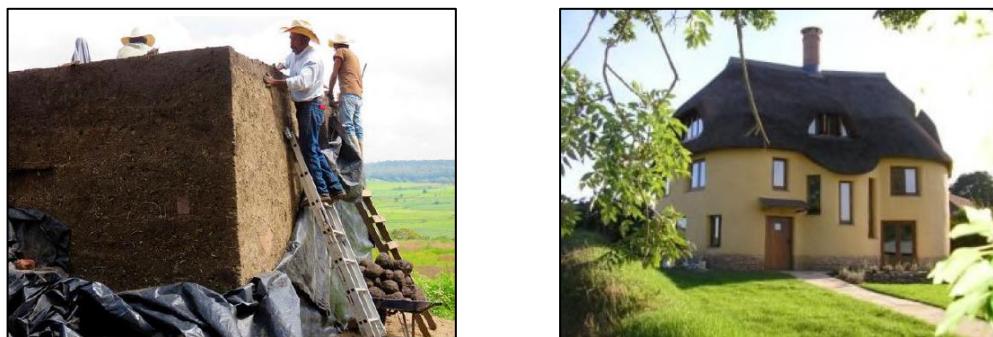
*Figura 15. Ejemplo de una construcción de tierra empleando la técnica COB. (b.) Una casa de Inglaterra construida con COB.*

La técnica de COB para edificaciones de tierra es de origen inglés, y consiste en construir los muros de la vivienda *in situ*; es decir, que de forma manual y sin ninguna ocupación de encofrados de cualquier tipo, se le va dando forma al muro de manera monolítica. En otras palabras, es una técnica bastante artesanal y eficiente, puesto que al no poseer alguna especie de juntas descarta cualquier posibilidad de infiltración de agua en la edificación, cosa que es un aspecto importante en la construcción y más aún en las de tipo tierra. Dentro de su composición, se encuentra repartida en aproximadamente un 40 % en arcillas y un 60% de arena, quienes ofrecen una propiedad conglomerante y capacidad resistente, respectivamente; además de incorporar a estas masas de tierra, fibras vegetales (2 – 4 mm), las cuales proporcionarán cierta resistencia a tracción a los muros de tierra. (Catalán., 2018)

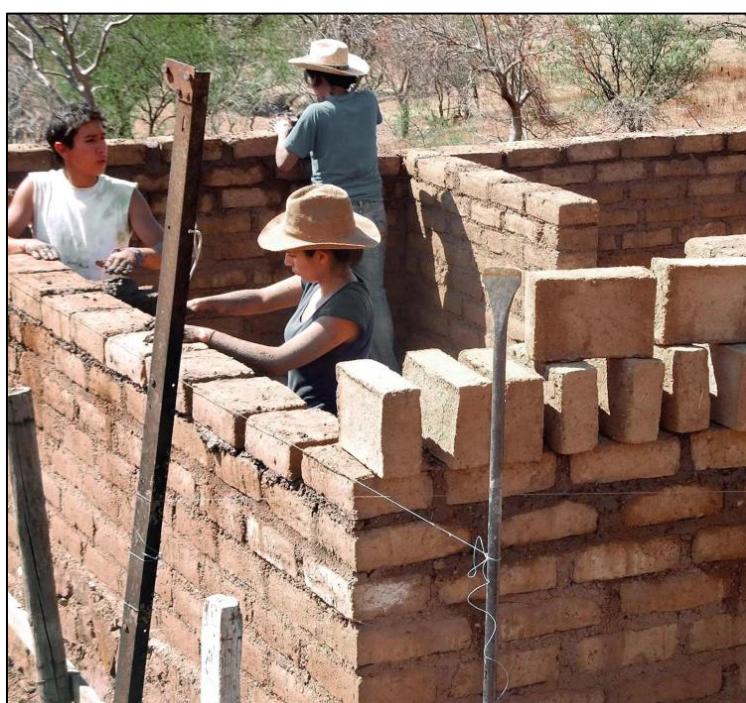
*Figura 16. Ejemplo de construcción de viviendas con Bloques de Tierra Comprimida (BTC).*

Estas piezas al igual que la mampostería de adobe se fabrican mediante moldes con medidas estandarizadas, a diferencia de que en este caso las piezas son sometidas a presiones muy elevadas, y posteriormente puestas a secar bajo el sol; es la acción de comprimir la tierra lo que le otorga propiedades más eficaces como una mayor resistencia a compresión y al mismo tiempo pudiendo fabricar piezas de menores dimensiones, en cuanto a resistencia a compresión hablamos de rangos entre  $1 - 5 \text{ N/mm}^2$ , y para poder fabricarlos es requiere únicamente un 1% de la energía necesaria para fabricar un ladrillo de cerámica tradicional. (Catalán, 2018)

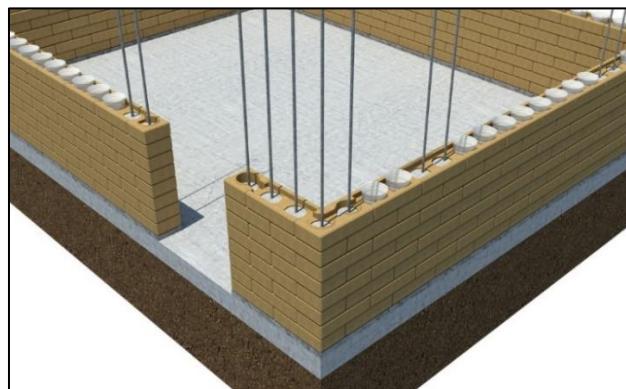
*Figura 17. Ejemplo de BTC machihembrados con armadura de acero como refuerzo antisísmico.*  
*Fuente: Terra Colombia, 2024.*

Lo más importante de esta técnica, es que con investigaciones de hoy en día se ha logrado optimizar su comportamiento mecánico a base de adicionar cal o cemento a la masa de tierra con objeto de incrementar su resistencia a compresión ( $10.8 \text{ N/mm}^2$ ), valor equivalente a una pieza de cerámica según la normativa española; además, a nivel mundial se ha considerado en la construcción de viviendas de esta tipología ubicadas en zonas sísmicas la incorporación de armado de acero, como podemos ver en la Figura 17, pero para lograrlo es imprescindible modificar la configuración y diseño de la piezas de tal manera que se transformen en bloques machihembrados y, a su vez, eliminando la necesidad de utilizar mortero para las uniones entre estos (Terram Colombia, 2024).

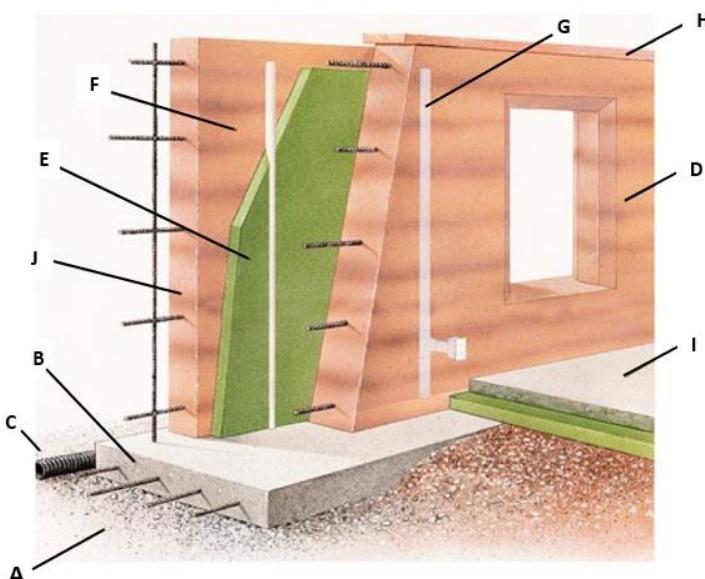
*Figura 18. Corte transversal de un muro típico de SIREWALL.*

- A. Zanja de escombros: lecho de 4 pulgadas de roca de drenaje.
- B. Zapata de hormigón armado: hasta 6 pies de ancho.
- C. Tubo de drenaje.
- D. Muro interior de tierra apisonada de 12'', reforzado con varillas de acero.
- E. Aislamiento de espuma de 4 pulgadas.
- F. Muro exterior de tierra apisonada de 8 pulgadas, reforzado con varillas de acero.
- G. Tubería EMT para funcionar como conductor eléctrico.
- H. Placa superior de madera, anclada a la pared, lista para la armadura del techo.
- I. Piso interior.
- J. Recubrimiento antigraffiti opcional.

Este mecanismo de tapias ha sido perfeccionado en los últimos 28 años, tanto en sus acabados, su eficiencia energética, y en su comportamiento estructural de resistencia a la compresión con rangos entre 20MPa – 30 MPa; en casos donde el proyecto se localice en zonas sísmicas se puede estimar la incorporación de barras de acero corrugado como refuerzo dispuesto como se observa en la Figura 18 para sostener el aislamiento del polímero a cada de la tierra (SIREWALL, s.f.).

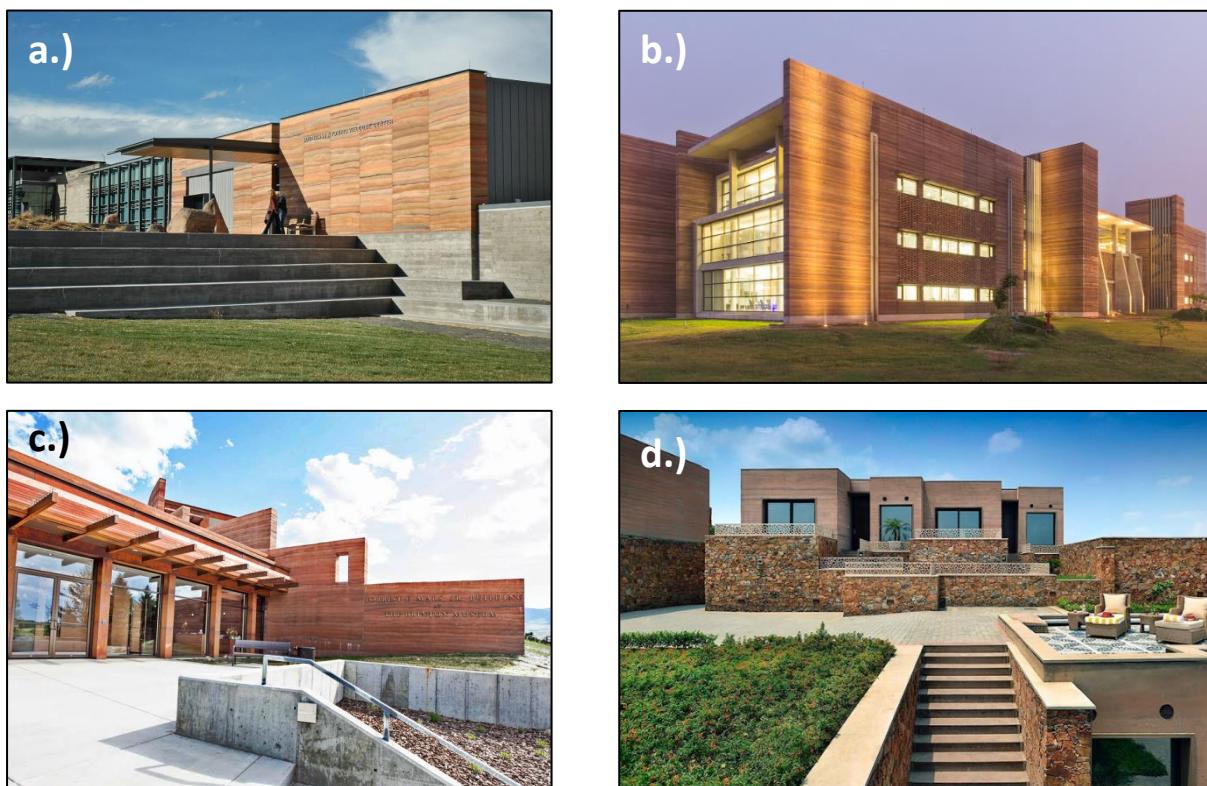
*Figura 19. Proyectos ejecutados con sistema SIREWALL. (a.) Centro de bienvenida del sureste de Wyoming, EE.UU. (b.) Sede central de Telenor, Islamabad, 2018. (c.) Museo Brinton, EE.UU. (d.) Hotel Boutique de Nueva Delhi.*

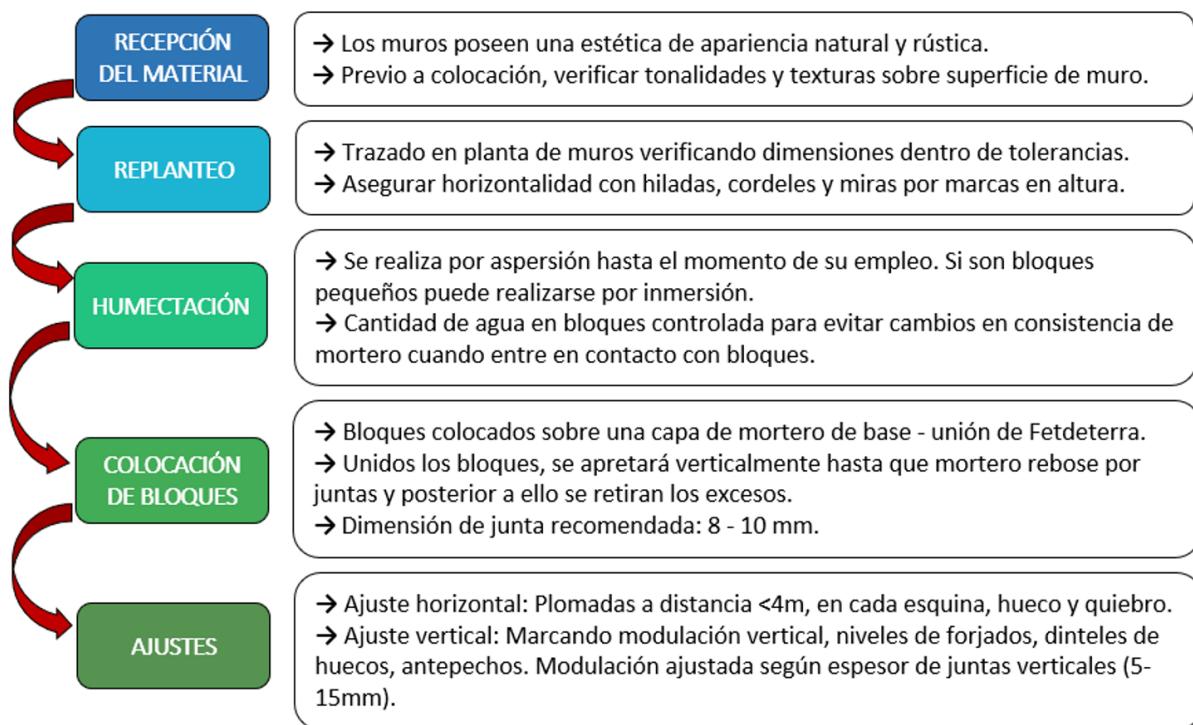
Figura 20. Esquema de ejecución y colocación de los muros Tapialblock.

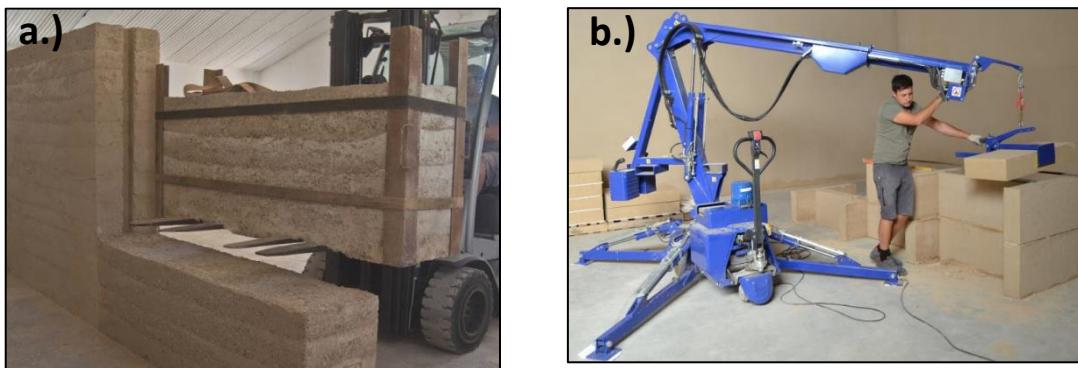
Figura 21. (a.) Montacargas para manipulación de bloques prefabricados de gran formato. (b.) Grúa especializada para manipulación de bloques prefabricados de mediano – pequeño formato.

En esta técnica, para la unión de los bloques se emplea un mortero especial (categoría M – 5) elaborado con las mismas características que los bloques, para asegurar la compatibilidad de materiales y, de esta manera consiguen homogenizar el acabado final en la totalidad del muro; además, para manipular los bloques prefabricados de gran/mediano formato con el mayor cuidado, la empresa brinda servicios de alquiler de grúas equipada con pinzas para manipulación y montaje de estos como los que vemos en la Figura 21. (Fetdeterra, 2025)

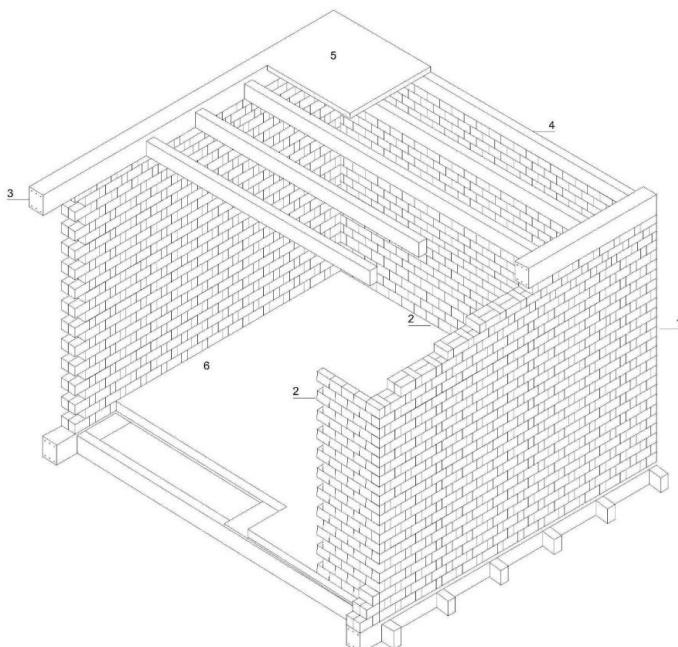
*Figura 22. Croquis del sistema constructivo de Tapialblock del tipo 10/20/10 a base de doble muro estructural.*

1. Bloque de tierra Tapialblock 10/20/10 de Fetdeterra. Formato pequeño. Para muro estructural de 20 cm.
2. Bloque de tierra Tapialblock 10/20/10 de Fetdeterra. Formato pequeño. Para muro simple de 10 cm.
3. Zuncho de hormigón 20x25 cm para transmisión de carga a muro de tierra estructural.
4. Viga de hormigón.
5. Capa de compresión de 5 cm.
6. Pavimento sobre forjado de hormigón.

Para tener un concepto más preciso del sistema global de esta técnica, se muestra en el siguiente esquema un ejemplo del sistema constructivo general basado en Tapialblock, donde podemos ver la combinación del sistema de muros de tierra y elementos de hormigón armado:

Dentro de este sistema es importante mencionar la configuración entre la unión del muro estructural con el forjado, definido de tal manera que evita la transmisión de cargas de forma puntual sobre el muro, dicho de otro modo, la distribución de cargas se da a través de un zuncho de atado para asegurar el correcto reparto de esfuerzos a compresión de forjado a muro, y este zuncho apoyará sobre el muro entre 2/3 de su espesor o un ancho no menor a 12 cm (Figura 23 – a). Por otro lado, los bloques se pueden cortar mecánicamente con el fin de crear agujeros en los muros, teniendo en cuenta que el acabado de corte será diferente a la superficie de fabricación y según las preferencias se podría mostrar, o caso contrario ocultar colocando la superficie de corte en la junta vertical (Figura 23 – b); no obstante se recomienda realizar la menor cantidad de huecos por temas de conservación de la integridad estructural del muro. (Fetdeterra, 2025)

Respecto a los dinteles dentro de la tipología de la Figura 22, las condiciones técnicas que ofrece Fetdeterra (s.f.) en su “Guía para la ejecución de muros de tierra con bloques prefabricados Tapialblock” es considerar el apoyo del dintel 1/5 de la luz en ambos lados y como mínimo 15 cm y 30 cm en cerramientos no portantes y portantes, respectivamente; también recomienda reforzar las zonas alrededor del hueco para minimizar esfuerzos ya sea de carga concentrada o de esfuerzos a tracción que se generan en estas uniones o juntas. Esto les da un mayor margen para los tipos de ejecución de dinteles que impacta directamente a la estética y su mecanismo estructural por supuesto. (Figura 24)

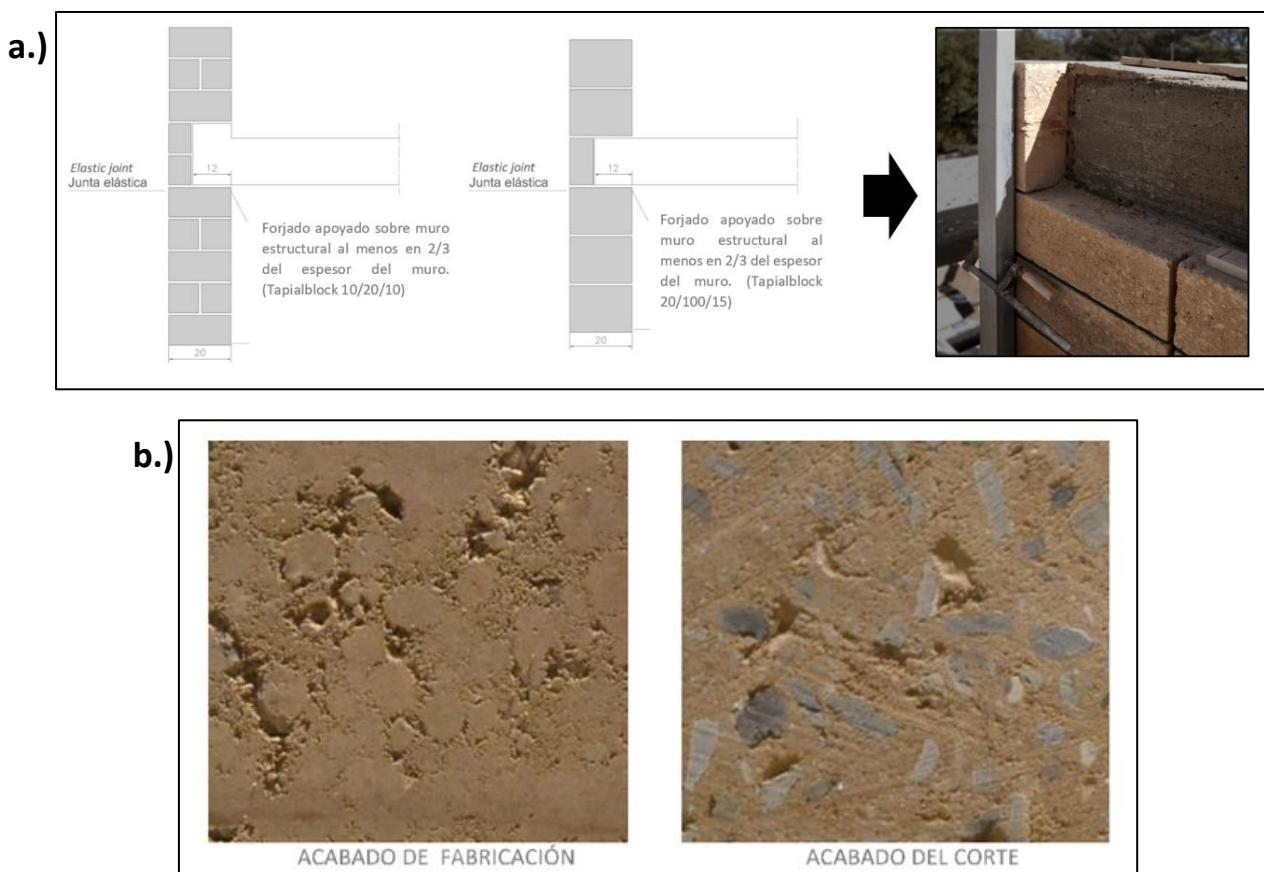
Figura 23. (a.) Detalle de la unión entre el forjado y el muro de tierra estructural. (b.) Diferencia entre un acabado de fabricación del muro y la superficie de corte mecanizado del muro.

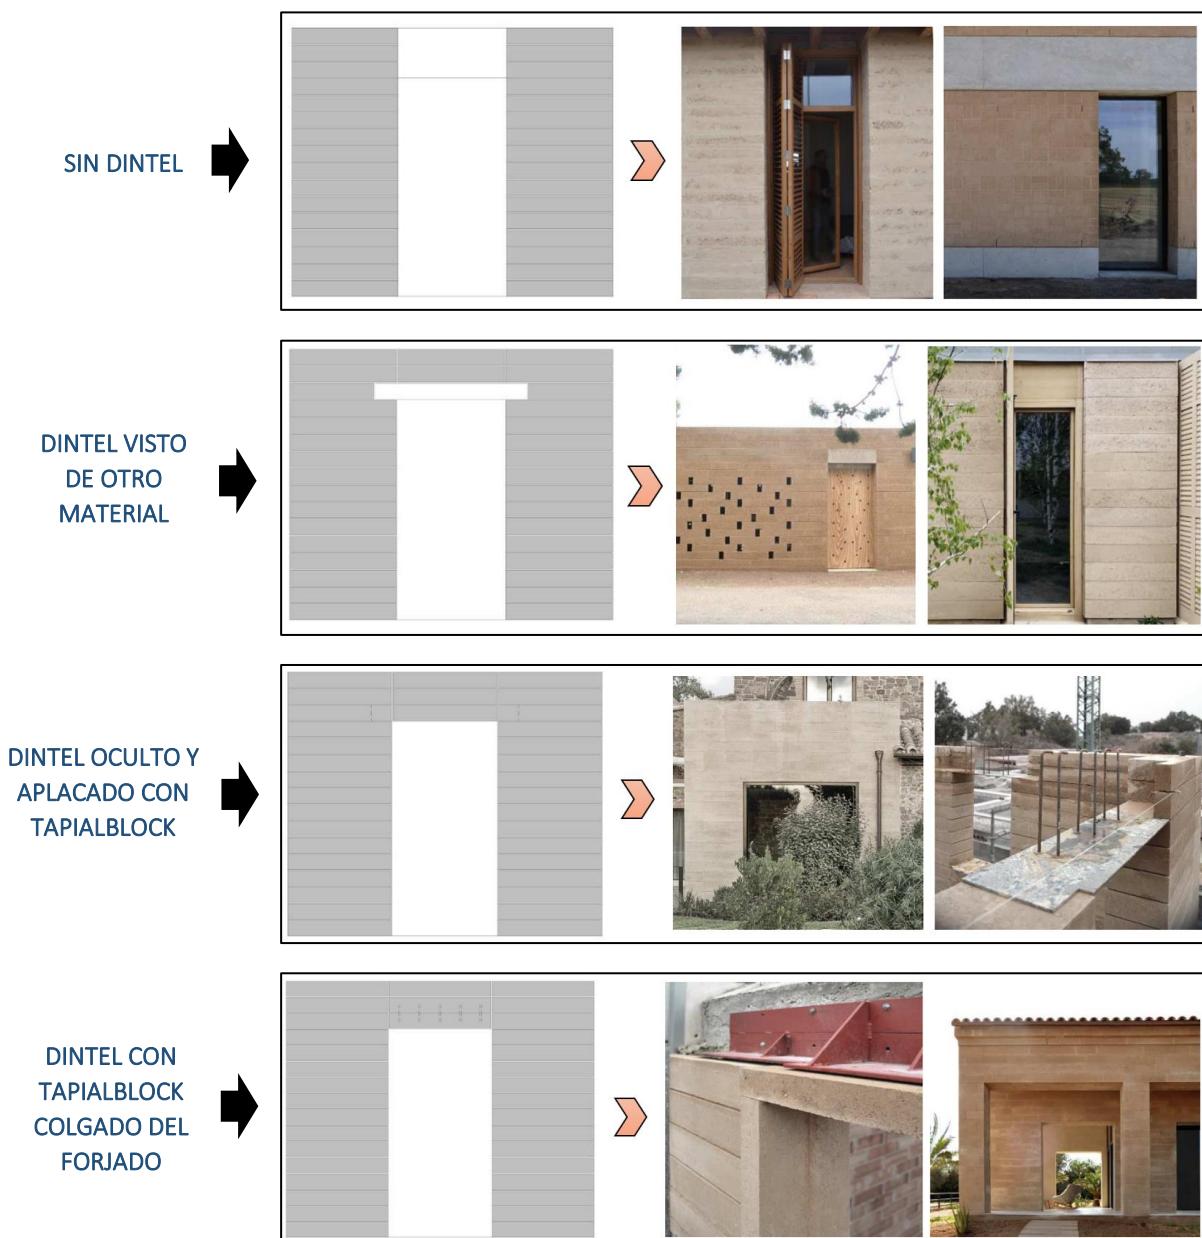
*Figura 24. Diferentes tipos de dinteles que se pueden considerar para el Tapialblock.*  
*Fuente: FETDETERRA – Guía para la ejecución de muros de tierra con bloques prefabricados Tapialblock.*

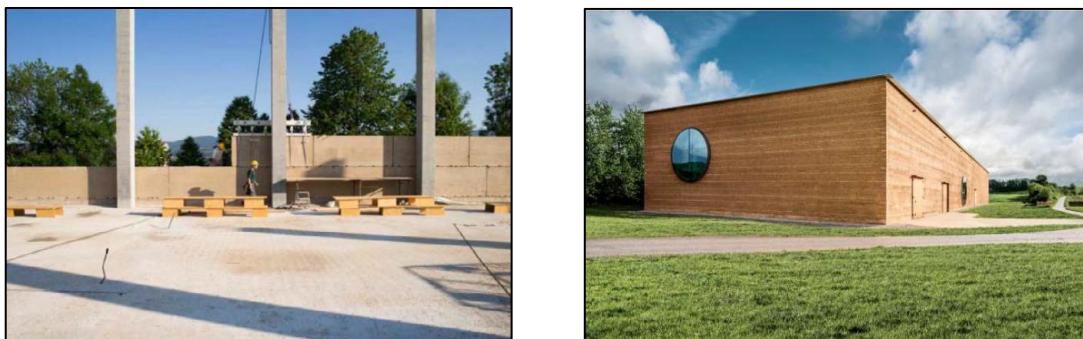
*Figura 25. Procedimiento de colocación de los paneles prefabricados de tierra en la construcción del edificio: Centro de Hierbas para Ricola en Laufen – Suiza.)*

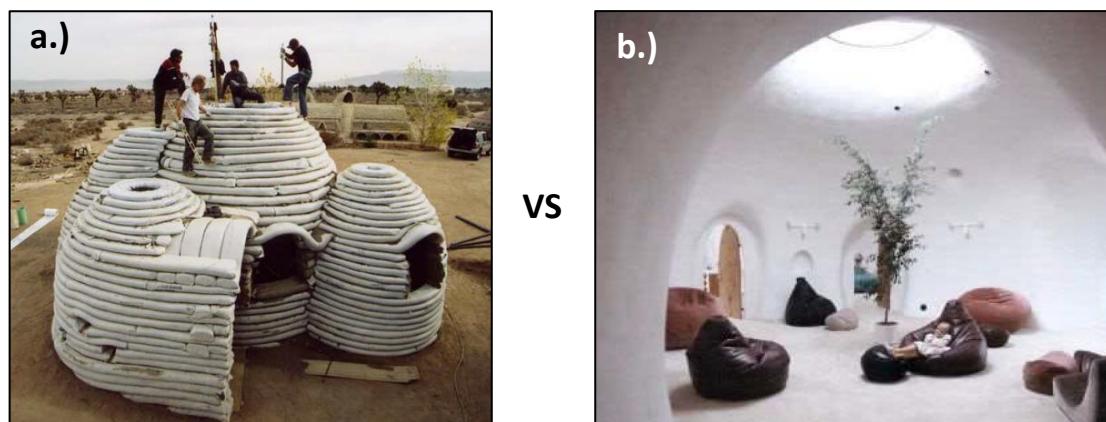
*Figura 26. (a.) Construcción básica de una vivienda ejecutada con técnica del Superadobe. (b.) Ejemplo de una vivienda elaborada con técnica de Superadobe con resultados más estéticos.*
