## **TRABAJO FIN DE MÁSTER**

MÁSTER UNIVERSITARIO EN INGENIERÍA DE  
CAMINOS, CANALES Y PUERTOS

# **ANÁLISIS DE CONSTRUCCIONES DE ADOBE Y TAPIALES ESPAÑOLAS ANTE LA ACCIÓN DEL SISMO**

Autor: Paúl Anthony Barbarán Vilela

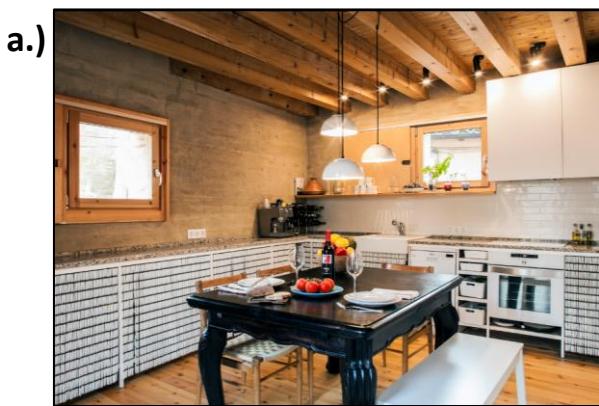
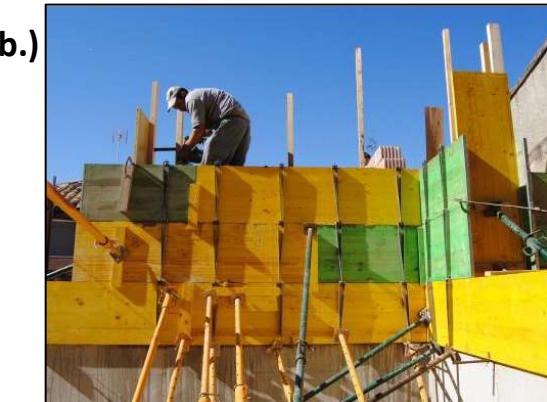
*Figura 28. (a.) Elementos estructurales horizontales de madera que conforman la cubierta. (b.) Encofrado de madera del Tapial y la colocación de refuerzos verticales de madera y metálicos en los muros.*

Como se ha visto en apartados anteriores, para llevar a cabo la técnica de la tapia no solicita mano de obra especialmente cualificada o requiere de mucha tecnología lo que la hace una de las técnicas de construcción con menor cantidad de impacto ambiental; no obstante, se deben atender los requerimientos estructurales adecuados en cuanto a la situación y disposición de los huecos tanto para puertas como ventanas, ya que al ser una estructura monolítica compacta los huecos pueden afectar su vulnerabilidad estructural al concentrarse las tensiones en estas zonas, ante esto es que se debe tener una organización metódica de los encofrados y del andamiaje en el perímetro de la obra. Por otro lado, tal como se muestra en la Figura 28 – a, la estructura horizontal de la cubierta está conformada por elementos de madera que apoyan en zunchos del mismo material, y para brindarle a los muros una mayor resistencia ante posibles cargas laterales (viento o sismo), en el interior de los muros se le colocaron elementos verticales de madera y metálicos cada metro como se observa en la Figura 28 – b. (Edra Arquitectura km0, 2014); (Catalán 2018)

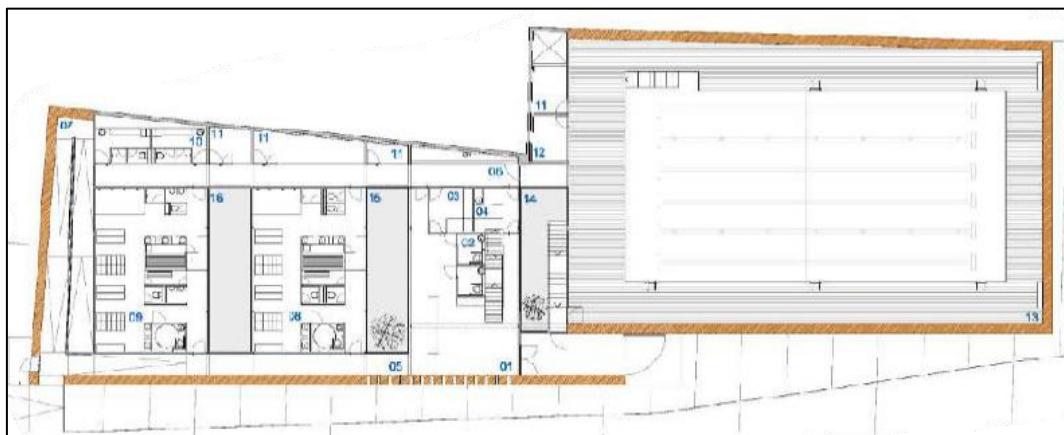
*Figura 29. Planta arquitectónica del edificio de la Piscina Municipal de Toro en Zamora con los muros perimetrales de Tierra apisonada o Tapias.*

Este proyecto constructivo emplea la técnica de tierra apisonada o tapias en la envolvente del edificio cumpliendo su rol como muros estructurales, contando con espesores de 60 cm con tierra obtenida de la zona, como se observa en la Figura 29. De esta manera desde el exterior se percibe con apariencia cerrada, mientras que en el interior ofrece una perspectiva más luminosa y abierta como se ve en la Figura 30, logrando estos efectos mediante patios que a su vez colaboran con la regulación térmica interior del edificio. (Casares, 2017)

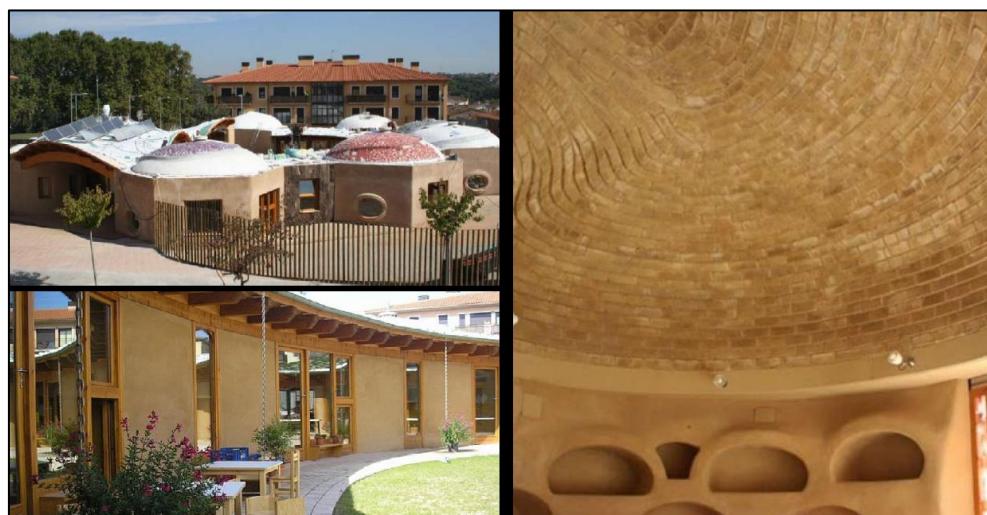
*Figura 31. Características de la edificación de tierra de la Escuela Sta Eulalia Roncana – Barcelona.*

Esta edificación consta de seis cúpulas o bóvedas nubias elaboradas por Bloques de Tierra Compactada (BTC) junto con paramentos de adobe de forma irregular, todo esto está sostenido por muros de tapia dispuesto en curva (Figura 31); además, para potenciar su propiedad térmica se incorporó perlita expandida, mientras que para mejorar su comportamiento de resistencia estructural la composición para la mezcla del tapial se elaboró con proporciones de cemento blanco y fibras de madera (Casares, 2017).

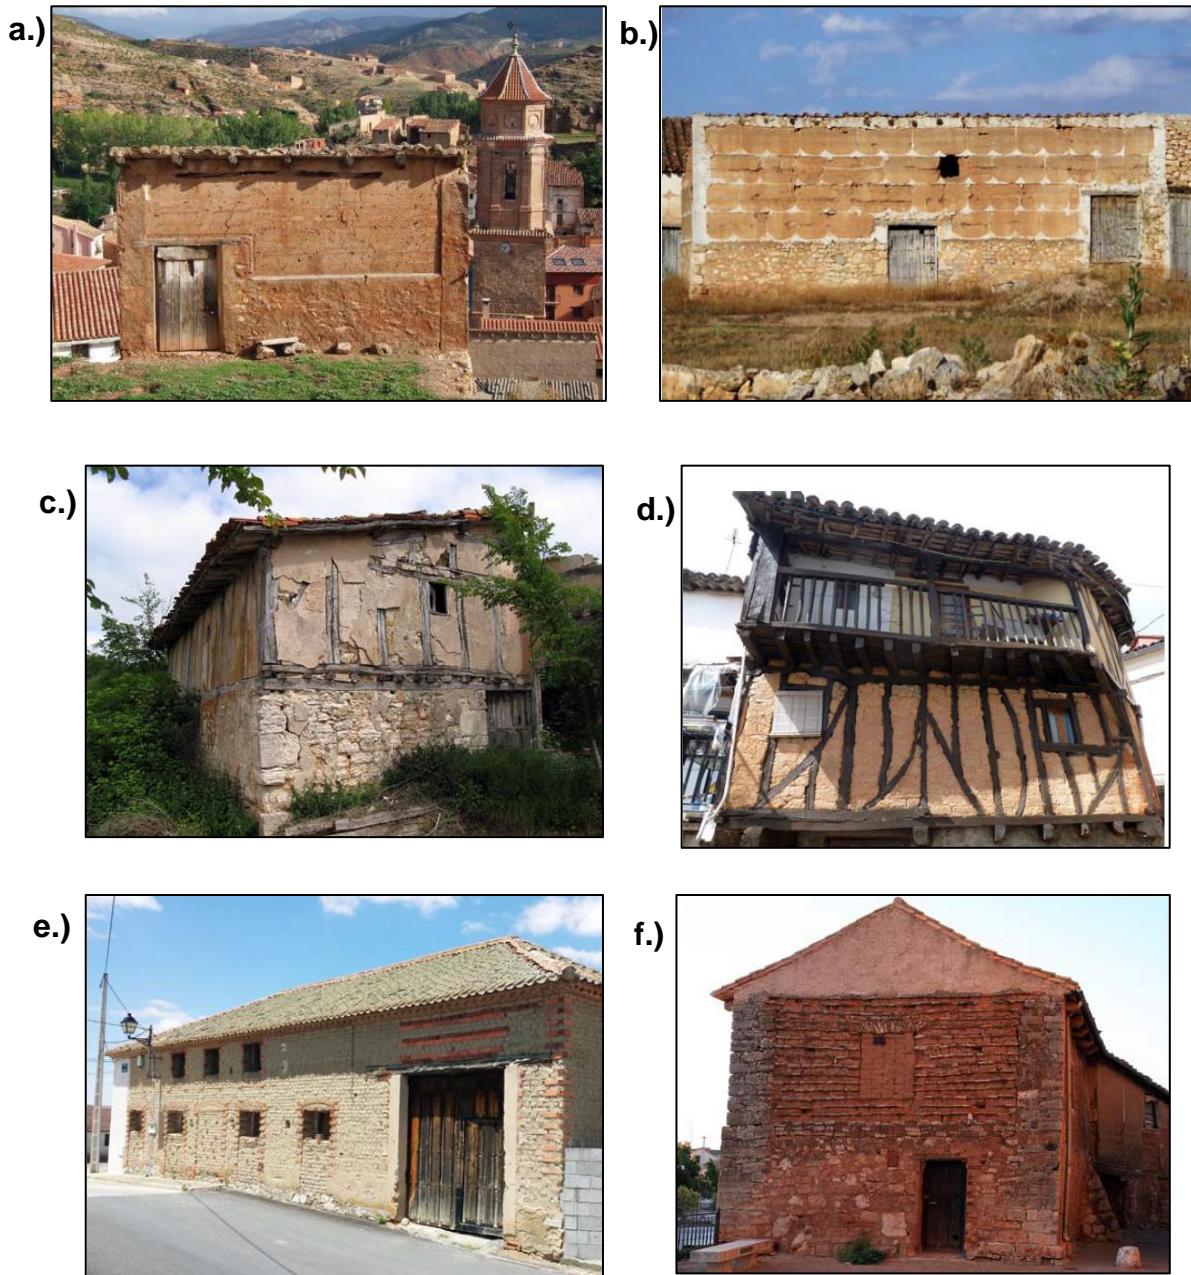
*Figura 32. (a.) Vivienda hecha con tapia de yeso, Rincón de Ademuz. (b.) Construcción de Tapia con brencas de yeso, Teruel. (c.) Construcción elaborada de entramados, Burgos. (d.) Vivienda construida con entramados de madera, Cáceres. (e.) Edificio de adobe con cantoneras de ladrillo, Segovia. (f.) Fábrica con hiladas alternas de adobe y lajas de piedra y machones de piedra en las esquinas, Burgos.*

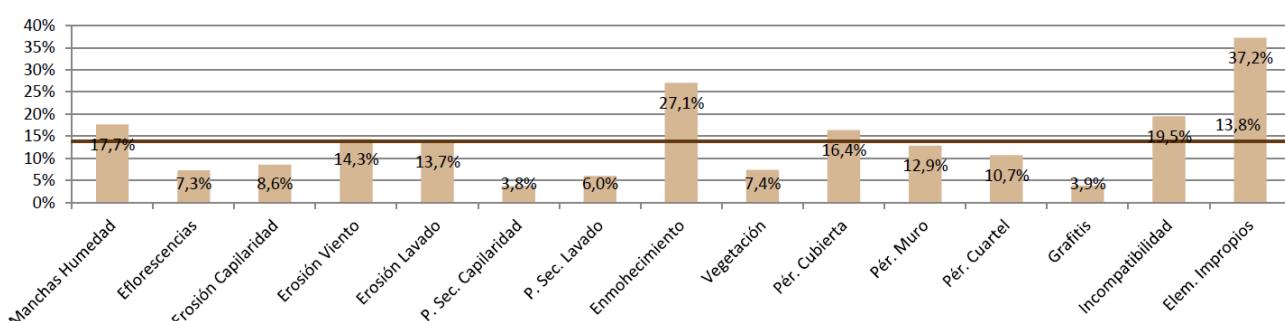
*Figura 33. Media de los fenómenos de degradación material existentes.*

Según Gómez – Patrocinio (2018), en su estudio a partir de su base de datos documental y fotográfica identificó las lesiones y patologías que de los materiales organizándolos en tres grupos: fenómenos de degradación ocasionados por agentes atmosféricos, biológicos y antrópicos. Como se observa en la Figura 33 podemos ver los fenómenos que tienen mayor presencia dentro de todos los casos evaluados.

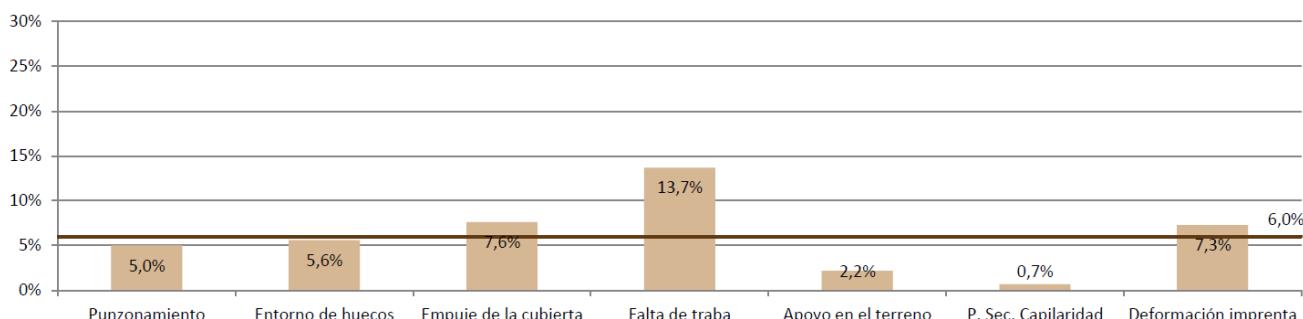
*Figura 34. Fenómenos de degradación estructural y mecanismos de fallo estructural.*

El estudio cuantitativo de fallos estructurales en Arquitectura Tradicional de Tierra en España (Gómez – Patrocinio, 2018) analizó siete tipos de mecanismos como se observa en la Figura 34 agrupados en tres categorías: concentración de tensiones, deformaciones excesivas y acción ambiental. Estas patologías presentaron una incidencia media del 6,0%, siendo significativamente menos frecuentes que los procesos de degradación material. La fisuración por traba insuficiente entre elementos fue la más común con 13.7% de casos, mientras que la inestabilidad por pérdida de sección basal resultó la más rara con un 0.7%.

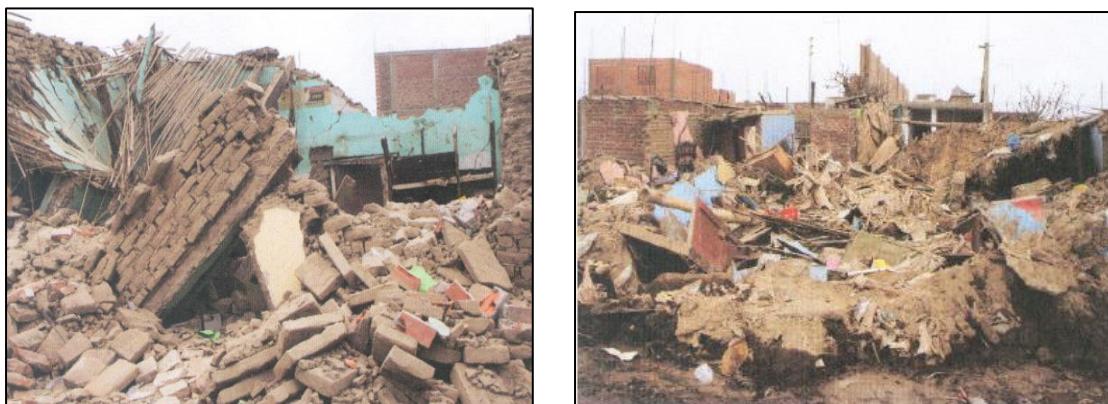
*Figura 36. Colapso de una vivienda de adobe tras el terremoto de Pizco, Perú en 2007.*

artículo denominado “*Parámetros de la fuente del terremoto de Pisco (Perú)*” manifestó que el número de viviendas dañadas fue más de 230 mil, mientras que las viviendas que quedaron destrozadas fue en torno de los 52 mil, además mencionan que estas últimas sufrieron las consecuencias debido a problemas de licuación de suelos, tal como se puede apreciar en la Figura 36, es un claro ejemplo de los resultados de una edificación de tierra bajo los efectos de un sismo severo.

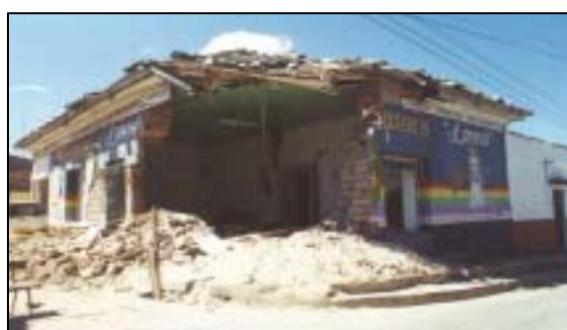
*Figura 37. Colapso total de muros de adobe. Terremoto en El Salvador en febrero del 2001.*

Por otro lado, en el terremoto registrado en el año 2001 en El Salvador, las cifras de edificaciones de adobe afectadas fueron en torno a las doscientas mil, las cuales fueron dañadas severamente o que sufrieron colapsos parciales, tal y como se puede observar en la Figura 37 que muestra una de estas edificaciones de tierra; junto a estas cifras, un total de 1.100 personas fallecieron bajo los escombros de dichas viviendas y aproximadamente un millón de pobladores damnificados quedaron sin hogar Blondet M., et al. (2003).

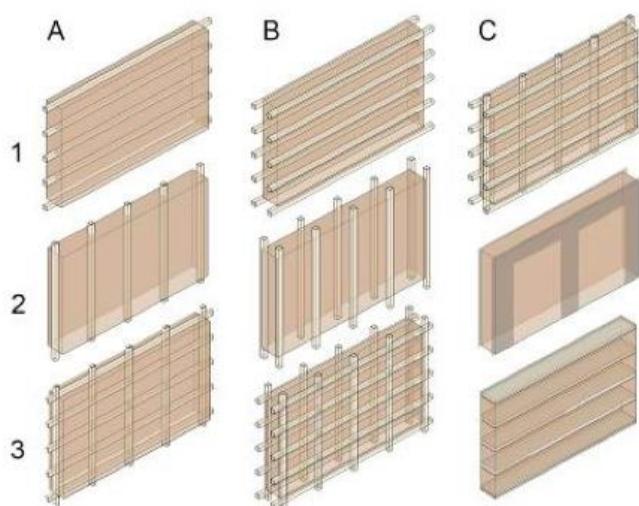
*Figura 41. Reforzamiento de muros portantes y sus características en una adecuación sísmica. (1A) Sistema CET Sistema Norma Perú. (1B) Cañas internas, Bambú Vertical. (1C) Mortero armado con alambre de púas. (2A) Confinamiento de madera con correas de nylon o fibra de vidrio. (2B) Muros textiles con cañas. (2C) Correas de nylon. (3A) Nylon y barras de acero. (3B) Mallas electrosoldadas y/o geomallas. (3C) Bandas de madera o bandas de hormigón.*

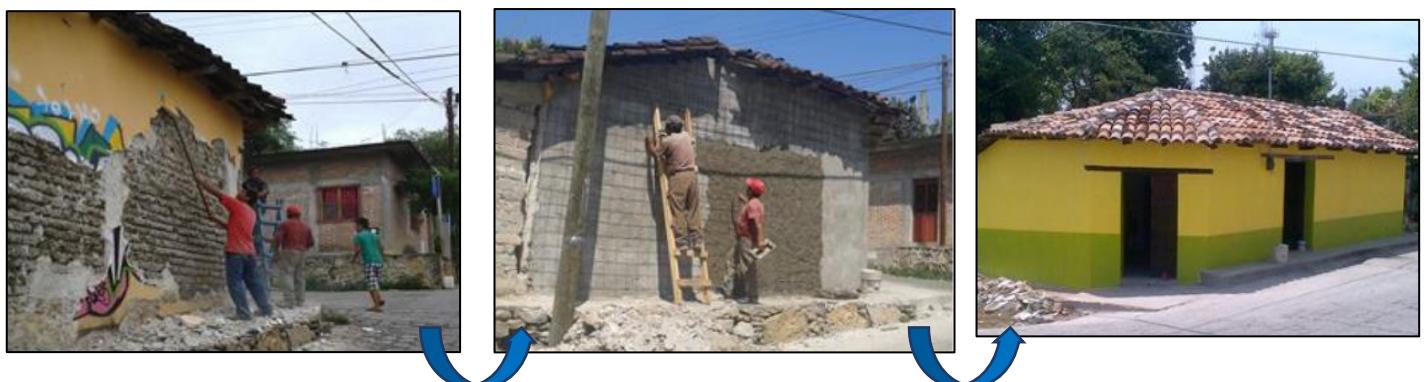
*Figura 42. Procedimientos para la implementación del refuerzo estructural con mallas de acero de los muros de adobe de las viviendas.*

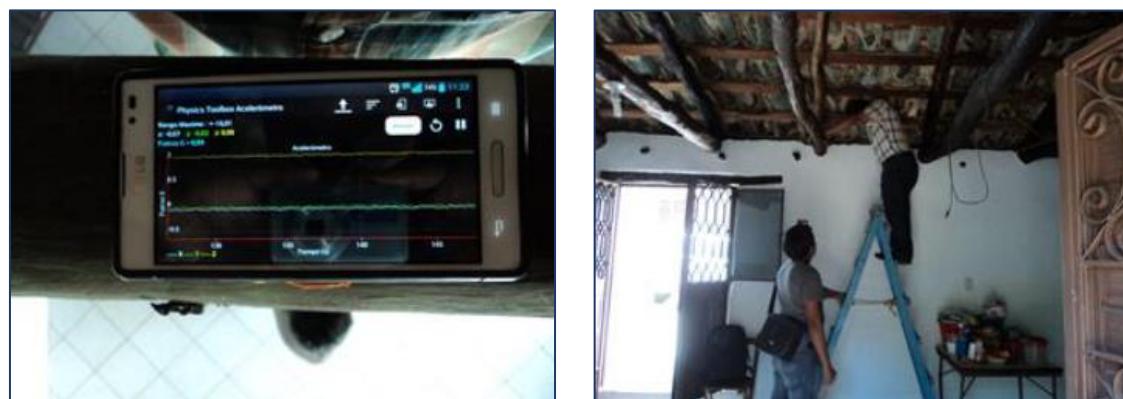
*Figura 43. Instalación de acelerógrafos con sistema Android en las viviendas.*

Tras el análisis de la investigación de Escamirosa et al. (junio de 2019), los resultados que obtuvieron señalan que las viviendas adquirieron un incremento de capacidad sismorresistente ya que, al evaluar los máximos períodos fundamentales de vibración de las viviendas analizadas, antes y después de implementar los refuerzos, mostraron una disminución significativa en estos valores; es decir, que las viviendas obtuvieron una ganancia de resistencia en los muros estructurales, disminuyendo su flexibilidad y aumentando su rigidez. En términos numéricos, los valores recomendables para que las edificaciones sean reconocidas como sanas estructuralmente, los períodos fundamentales de vibración suelen estar en los rangos entre 0.08 – 0.12 segundos (Hernández et al., 1979), siendo los registros en las viviendas reforzadas de 0.135 segundos, valor más aproximado comparado con los 0.151 segundos, previo al reforzamiento.

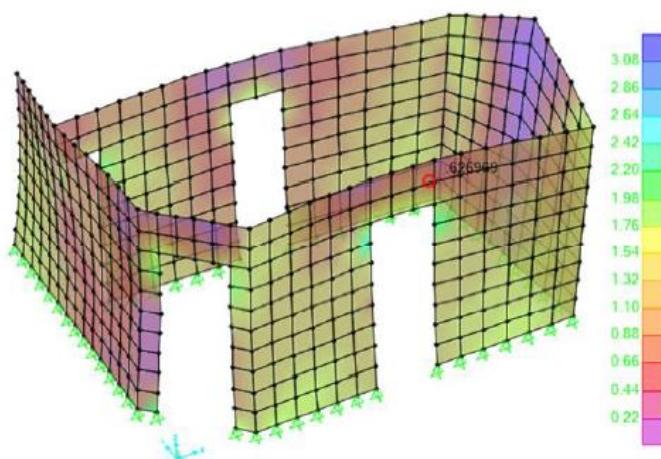
*Figura 44. Modelo tridimensional de la vivienda para evaluar el comportamiento de los muros de adobe previo y posterior a la incorporación del refuerzo.*

Como parte adicional de ese trabajo, desarrollaron un modelo analítico tridimensional representan la primera vivienda, y aplicando el método de elementos finitos se analizó su comportamiento ante cargas sísmicas, tal como se observa en la Figura 44; evaluando su respuesta de los elementos estructurales con y sin refuerzo, pudieron notar que las cifras de su periodo fundamental de vibración se redujo en aproximadamente un 13%, observando de la misma manera, una reducción importante de los desplazamientos entorno a un 45% antes y después del refuerzo (Escamirosa et al., junio de 2019).

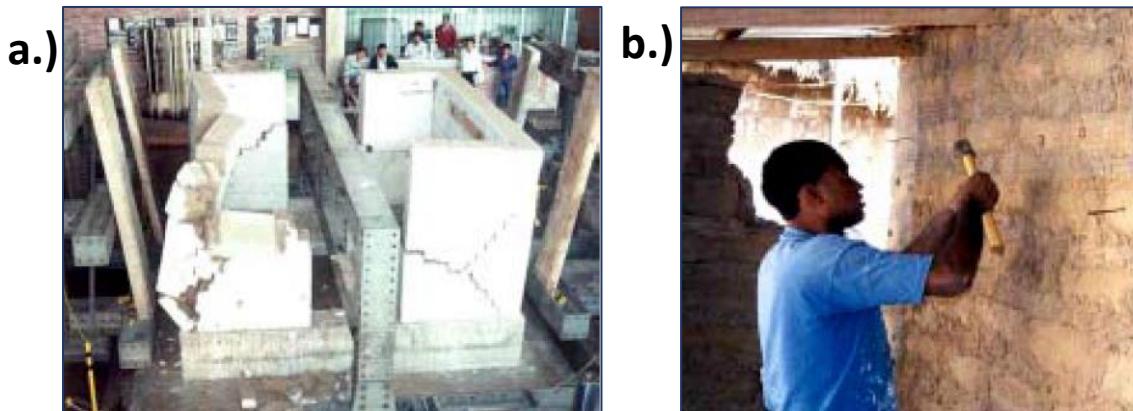
*Figura 45. (a.) Ensayo dinámico de muros en forma de "U". (b.) Colocación de Malla electrosoldada en un muro de adobe tradicional.*

Como parte de la investigación, se sometieron a ensayos comparativos diversos materiales de refuerzo tales como la inclusión de tablones de madera, la implementación de cuerdas de 1/2 pulgada, y el empleo de mallas de gallinero y, por último, la incorporación de mallas electrosoldadas de acero. Durante el desarrollo de su trabajo, sus análisis se realizaron a través de simulaciones sísmicas en muros de adobe con una configuración en "U", a partir de ello, se evaluó tanto los muros sin reforzar como reforzadas para poder realizar un análisis comparativo más preciso (Blondet et al., 2003).

Tras realizar los ensayos dinámicos, con los resultados obtenidos del trabajo de Blondet M. (2003), se pudo identificar como solución óptima un sistema compuesto por las mallas electrosoldadas de alambre de 1 mm dispuesta con espaciamientos de 3/4 de pulgada. No obstante, los muros reforzados que mostraron un buen comportamiento ante movimientos sísmicos fueron los muros que tuvieron refuerzos con una malla con distribución de sus elementos en patrones verticales y horizontales, simulando un sistema de elementos aporticados de vigas y pilares.

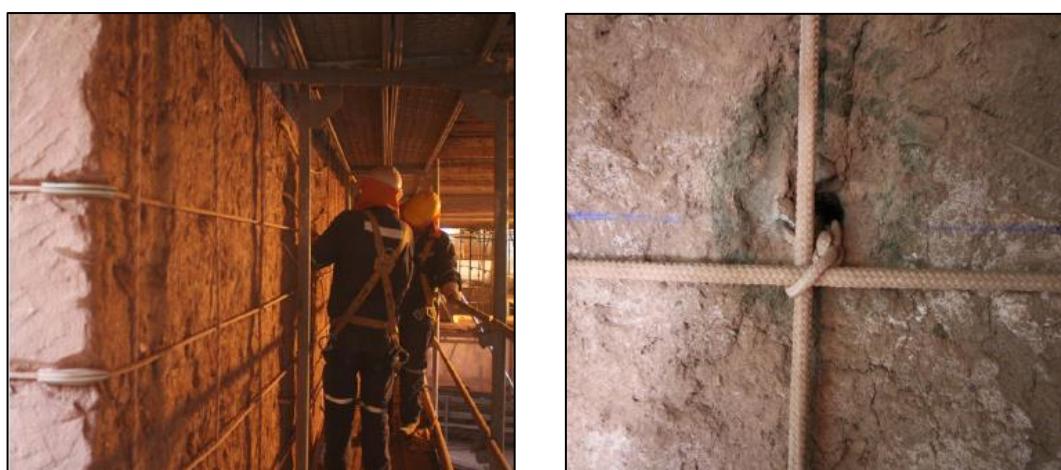
*Figura 48. Enmallado de sogas sintéticas de los muros de adobe, intersección y anclajes de las sogas.*

Aún más importante, es la parte del reforzamiento de los muros de adobe para brindarles capacidad antisísmica, para ello, el refuerzo debe cumplir con ciertas características como la compatibilidad de los materiales que se incorporan, y/o la reversibilidad de la propuesta, para esto consultaron las investigaciones de la Pontificia Universidad Católica del Perú (PUCP) y de la institución “Getty Seismic Adobe Project”, y tras esto se llegó a la conclusión de seleccionar un sistema de confinamiento a través de sogas sintéticas (Yuste & Pereira, 2017).

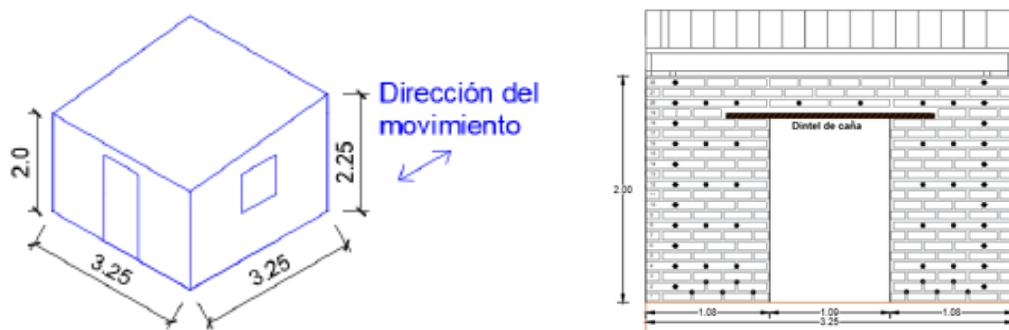
Figura 49. Modelo de vivienda construida con mampostería de adobe para los ensayos de laboratorio para someterla ante cargas sísmicas.

Construida con mampostería de adobe de dimensiones: 25 cm x 25 cm x 7 cm, unidos con mortero también de adobe.

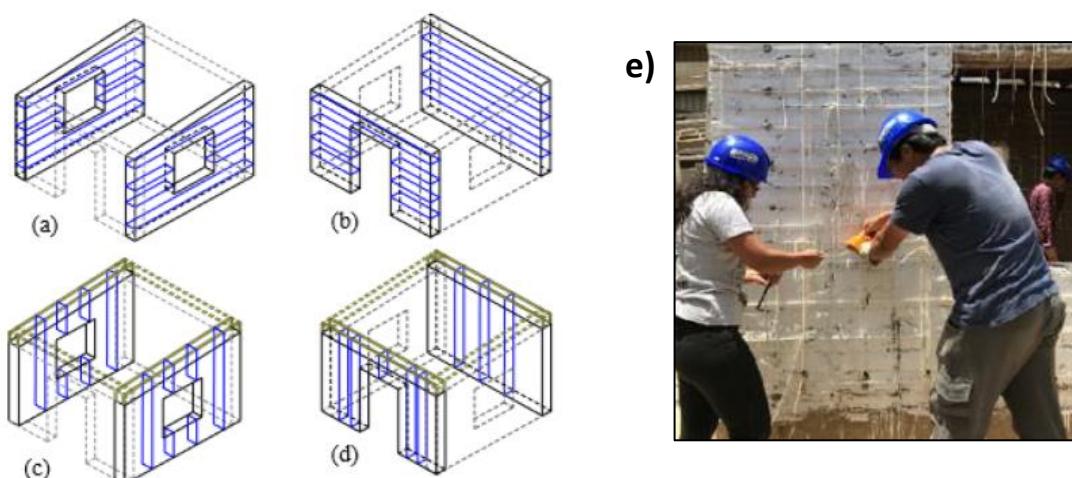
Figura 50. Esquemas de refuerzo del enmallado y la disposición de las sogas en los muros de adobe, y su colocación y tensado de las sogas de refuerzo.

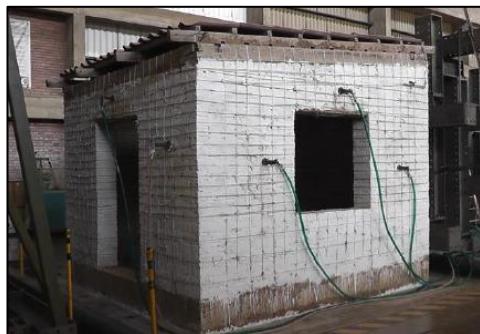
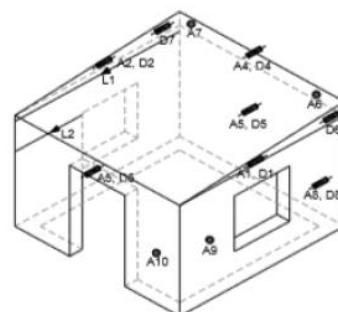
*Figura 51. Dispositivos de medición LDVT ubicados en la estructura colocada sobre la mesa vibratoria.*  
Fuente: Análisis dinámico no lineal de un modelo de vivienda de adobe reforzado con sogas, Leceta R. et al. (2020).

Colocación de la vivienda sobre la mesa vibradora (placa rectangular de 4.4 metros de lado y con un movimiento unidireccional simulando el sismo. Para ese estudio, la amplitud máxima que se considera fue de  $13.8 \text{ m/s}^2$ , a partir de sus resultados obtuvieron tanto desplazamientos como su aceleración absoluta (Leceta et al. 2020).

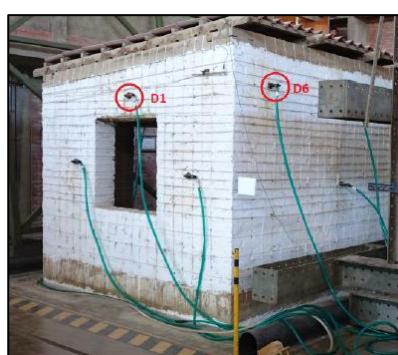
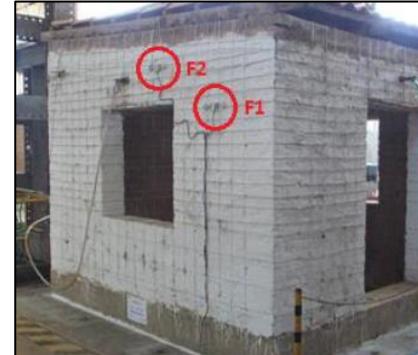
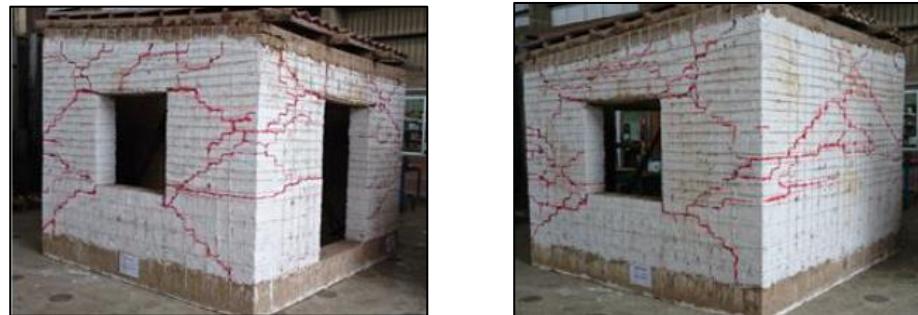
*Figura 52. Puntos de medición que arrojaron los valores máximos de en cuanto a fuerzas y desplazamientos registrados, y resultado de los daños en la vivienda tras la simulación.*

De sus resultados se observó que los máximos fueron registrados en los puntos de medición D1 y D6, notando unos desplazamientos máximos de 67.7 mm y 80.7 mm, respectivamente, además de una amplitud máxima de 136 mm; mientras que en las celdas F1 y F2 arrojó un resultado cifras de fuerzas en 64.7 N y 44.7 N, respectivamente (Leceta et al. 2020). Por otro lado, los daños que se observaron tras someterlo a la simulación se observan en la Figura 52.

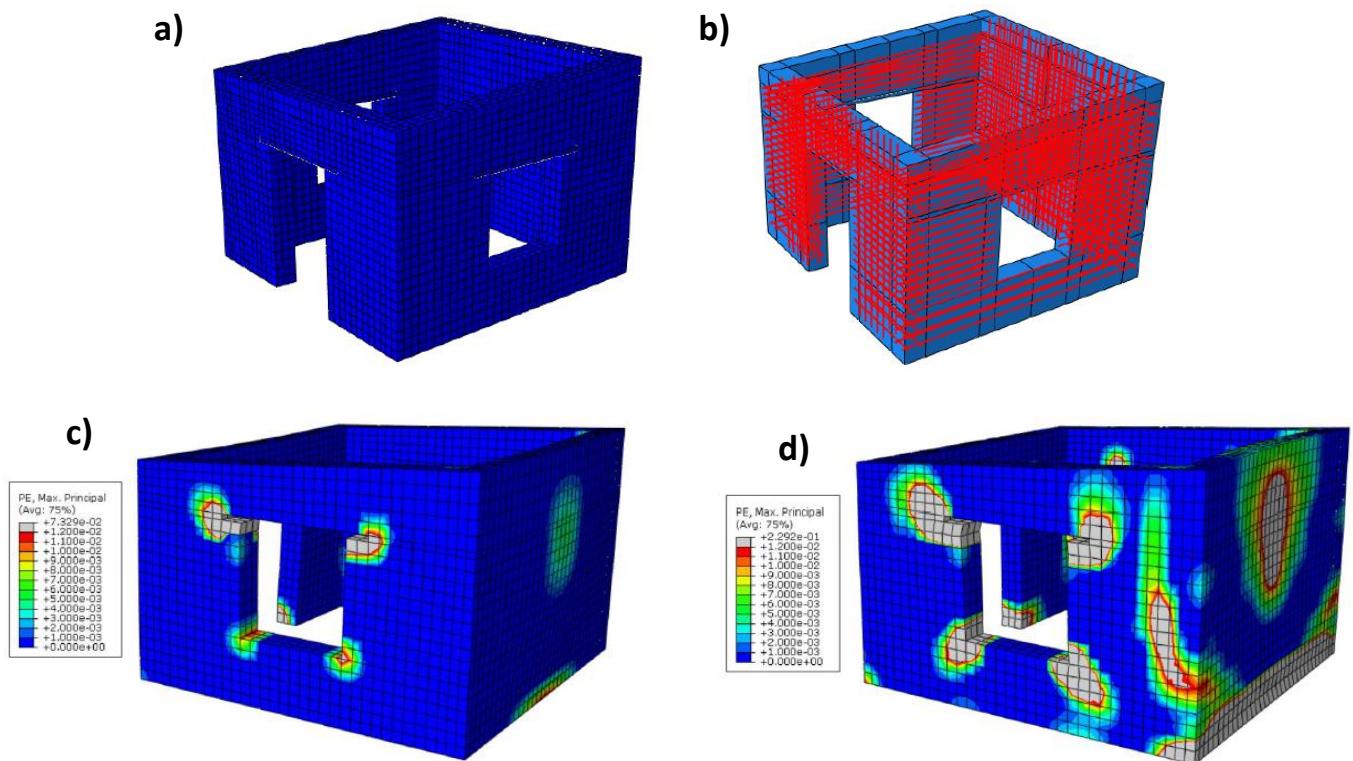
*Figura 53. (a) Elaboración de modelo computacional de la vivienda en el software Abacus. (b) Inserción en el modelo de los elementos de refuerzo. (a) Deformación unitarias plásticas con tiempo 2.2 s. (d) Deformación unitarias plásticas con tiempo 4.17 s.*

Para el análisis numérico se realizó en el software de cálculo Abacus CAE, donde se elaboró el modelo de la misma vivienda y dimensiones de elementos con sus respectivas propiedades mecánicas, para ello las sogas se calcularon como elementos tipo cable y los elementos se introdujeron como elementos 3D continuos lineales (8 nodos), teniendo en cuenta que el tamaño de discretización para el cálculo de elementos finitos fue de 100 mm (Leceta et al. 2020):

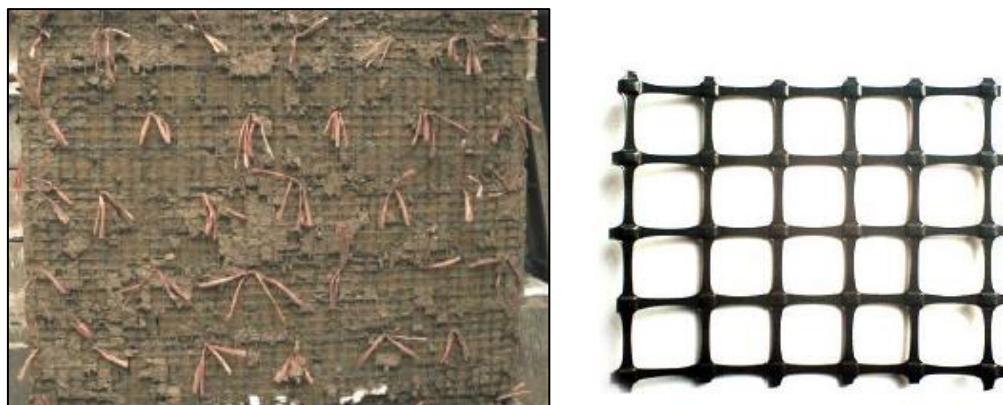
*Figura 54. Características físicas de los muros a ensayarse en laboratorio y la geomalla de alta densidad utilizada, con abertura máxima de 5 cm.*

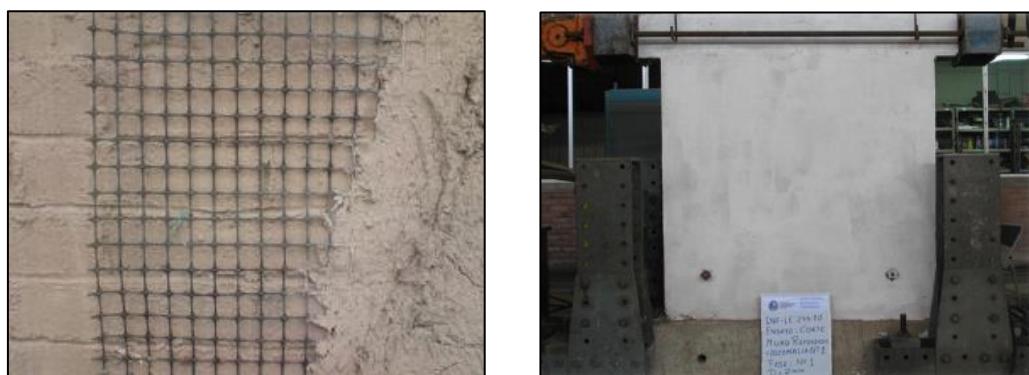
*Figura 55. Disposición de la geomalla sobre el muro de adobe a ensayar y enfoscado final del muro.*

Por último, se colocó un enfoscado de 2 centímetros de espesor en ambas caras con un mortero del mismo material y proporciones con el que están hechos las unidades de mampostería, con esto se logra mantener cierta uniformidad en la unidad de muro a ensayar (Astorga, 2011).

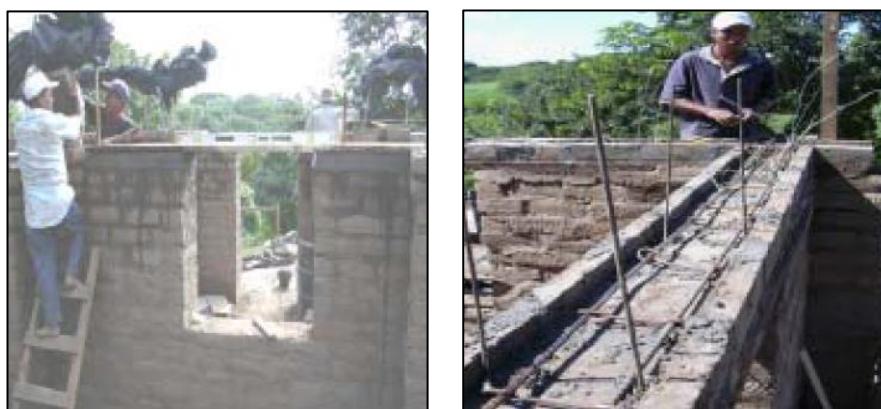
*Figura 56. Construcción de una viga de coronación o collar de hormigón armado sobre un muro de mampostería de adobe de una vivienda en El Salvador (2002).*

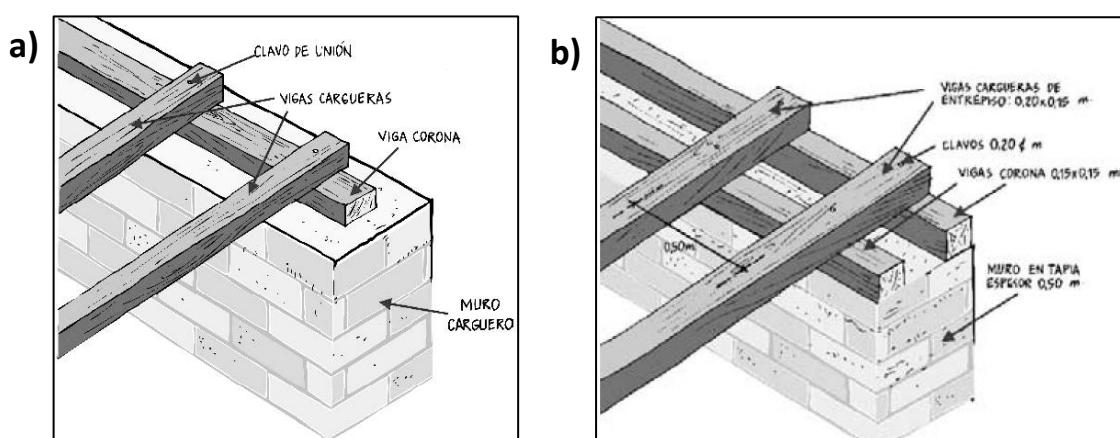
*Figura 57. (a) Viga de coronación sencilla de madera con vigas de carga. (b) Viga de coronación doble de madera con vigas de carga.*

En otras palabras, esta propuesta considera al mismo tiempo dos enfoques: el primero es el de mejorar la estabilidad global de la estructura, y a segunda sería establecer el funcionamiento de la viga de coronación como un elemento de transición entre los muros de tierra y el sistema de cubierta; es decir que, los elementos fabricados con materiales de mayor superioridad mecánica (hormigón, hormigón armado) respecto a los elementos elaborados a base de tierra, permiten proporcionar a la estructura global una mayor capacidad portante, además de un adecuado sistema de anclaje en cubiertas cuando esta no se pueda fijar directamente con los muros de adobe (Casares, 2017).

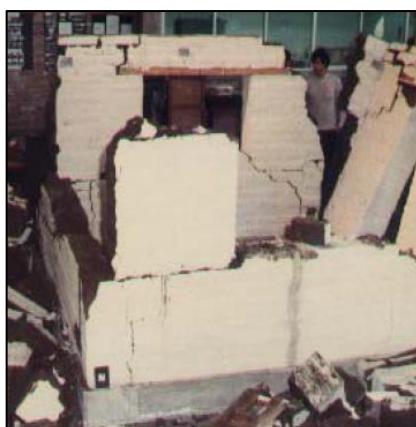
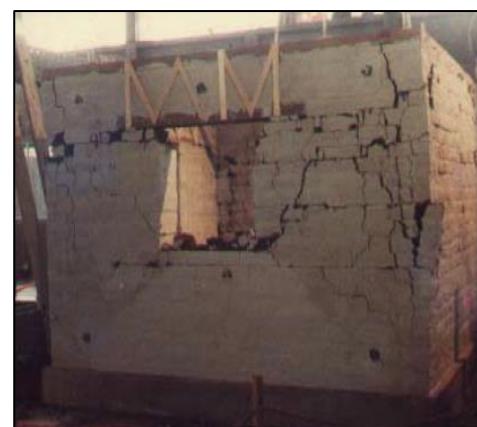
*Figura 58. Ensayo de laboratorio de una vivienda de adobe evaluando su comportamiento sísmico sin reforzar (izquierda). Ensayo de laboratorio de una vivienda de adobe evaluando su comportamiento sísmico con refuerzo interior de cañas y viga collar (Derecha).*

En uno de sus estudios Blondet M. (2002), sostiene que las vigas de coronación o collares dispuestas de forma continua como un cinturón, son componentes de suma importancia si hablamos de la respuesta de una edificación de tierra ante un sismo, por supuesto para que se genere un buen comportamiento sísmico esta viga debe estar correctamente amarrada al muro portante. Junto a esto, resalta que se puede emplear al mismo tiempo conectores de madera tipo tijeral o tipo armadura entre los dinteles y la viga de coronación, tal como se muestra en la Figura 58 – derecha; de esta manera genera el efecto de crear una estructura tipo caja al amarrar los muros y al reforzar las zonas más vulnerables de una edificación ante la acción de un sismo.

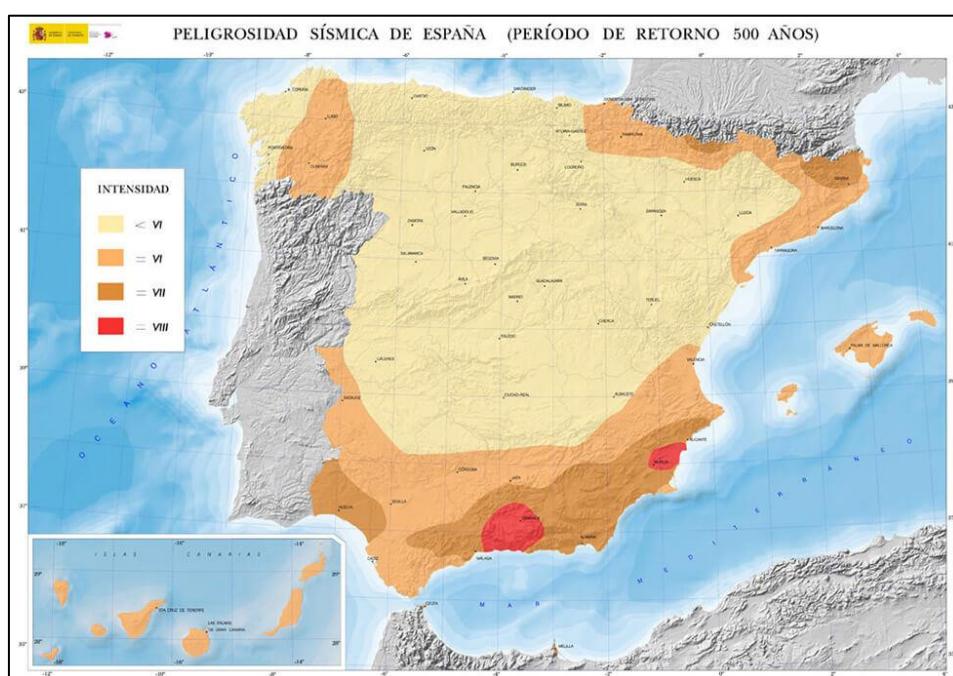
*Figura 59. Mapa de peligrosidad sísmica de España 2002 (en valores de intensidad, escala EMS – 98).*

Si se analiza el sureste peninsular se observa la región con mayor actividad y peligro sísmico (unión de la Microplaca Ibérica con la Placa Africana), y en base a diversas fuentes estiman que en un período de retorno de 500 años podrían ocurrir terremotos de hasta Intensidad VIII aproximadamente (Figura 59), los cuales sí podrían causar daños graves o colapso parcial en edificios antiguos, tal como en el terremoto ocurrido en Lorca (2011), cuya intensidad registrada fue de VII – VIII (Hernández, 2016).

Es importante mencionar que, en la actualidad, los tradicionales mapas de isosistas (Figura 59), que evalúan el peligro sísmico según intensidades, han dado paso a mapas más elaborados que se basan en la aceleración máxima horizontal del suelo, es decir, que proporciona un parámetro más exacto y útil para la ordenación del territorio de España, al mismo tiempo esta información es esencial para organismos como Protección Civil y para definir la normativa de edificaciones sismorresistentes nacionales. Al aplicar este criterio con un intervalo de retorno de 475 años, se puede corroborar que las regiones peninsulares con mayor riesgo sísmico son de igual manera el Sureste y la región de los Pirineos (Hernández, 2016) tal y como podemos observar en la siguiente imagen:

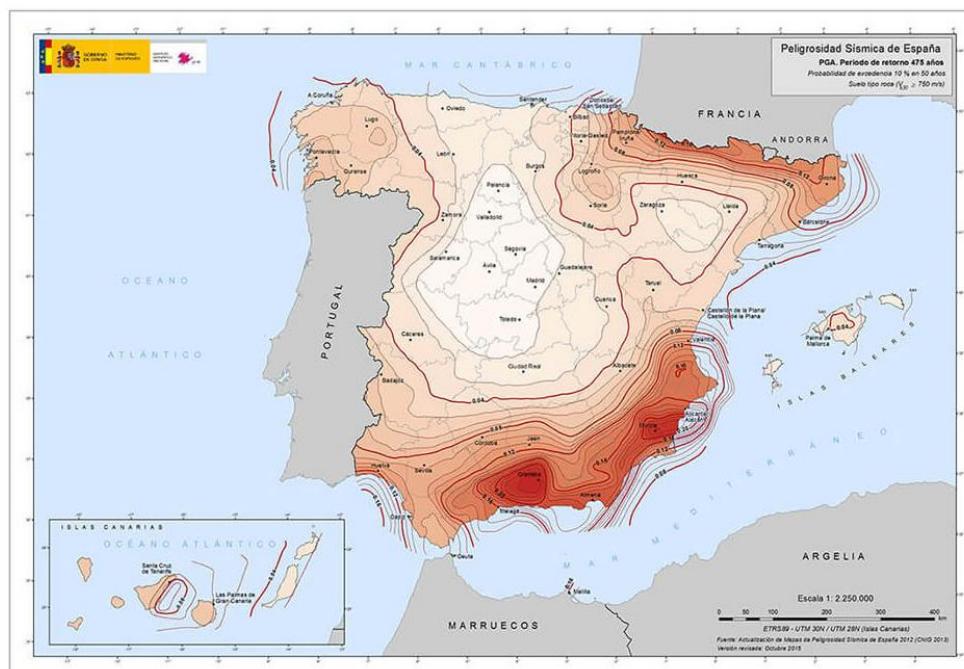
*Figura 60. Mapa de peligrosidad sísmica en España 2015 (en valores de aceleración).*

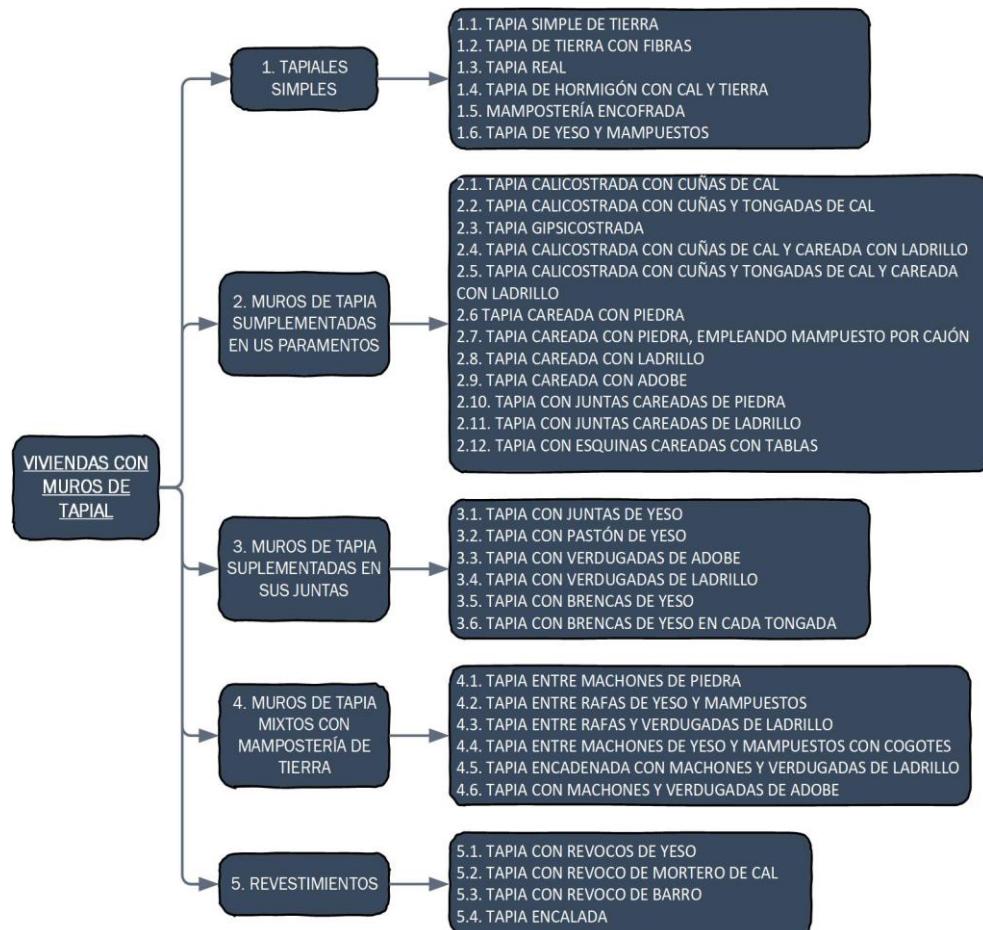
Figura 68. Caracterización constructiva con muros de tapial en viviendas de tierra en España consideradas para el sistema de evaluación.

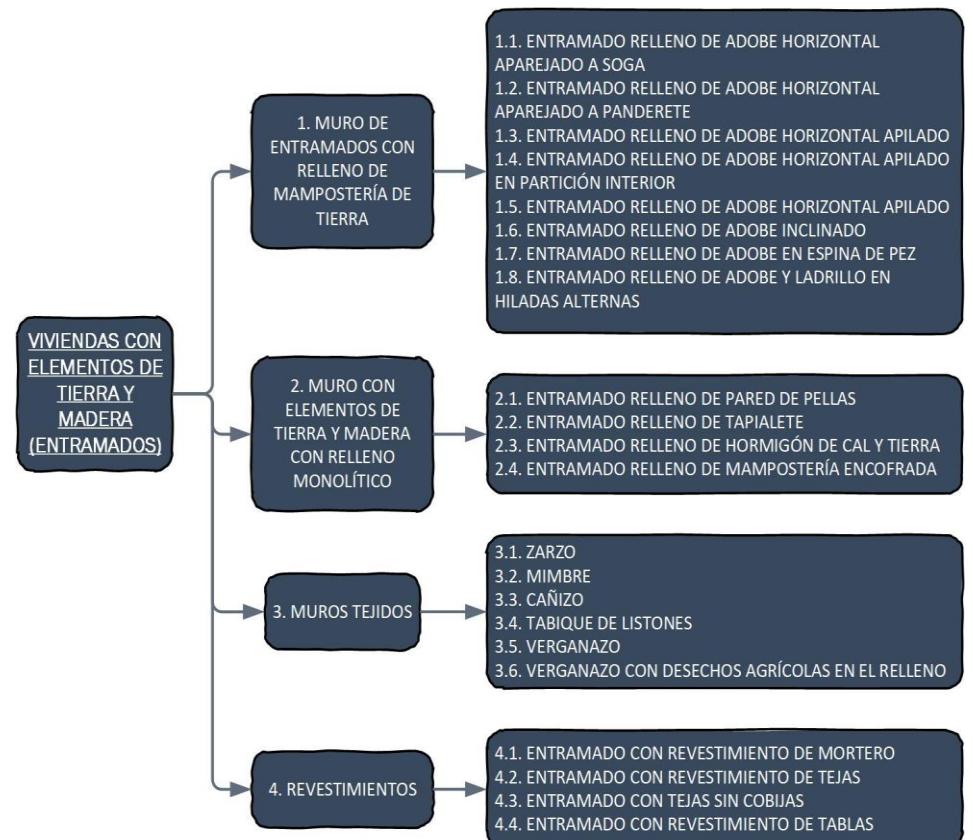
Figura 69. Caracterización constructiva de muros mixtos de tierra y madera en viviendas de tierra en España consideradas para el sistema de evaluación.

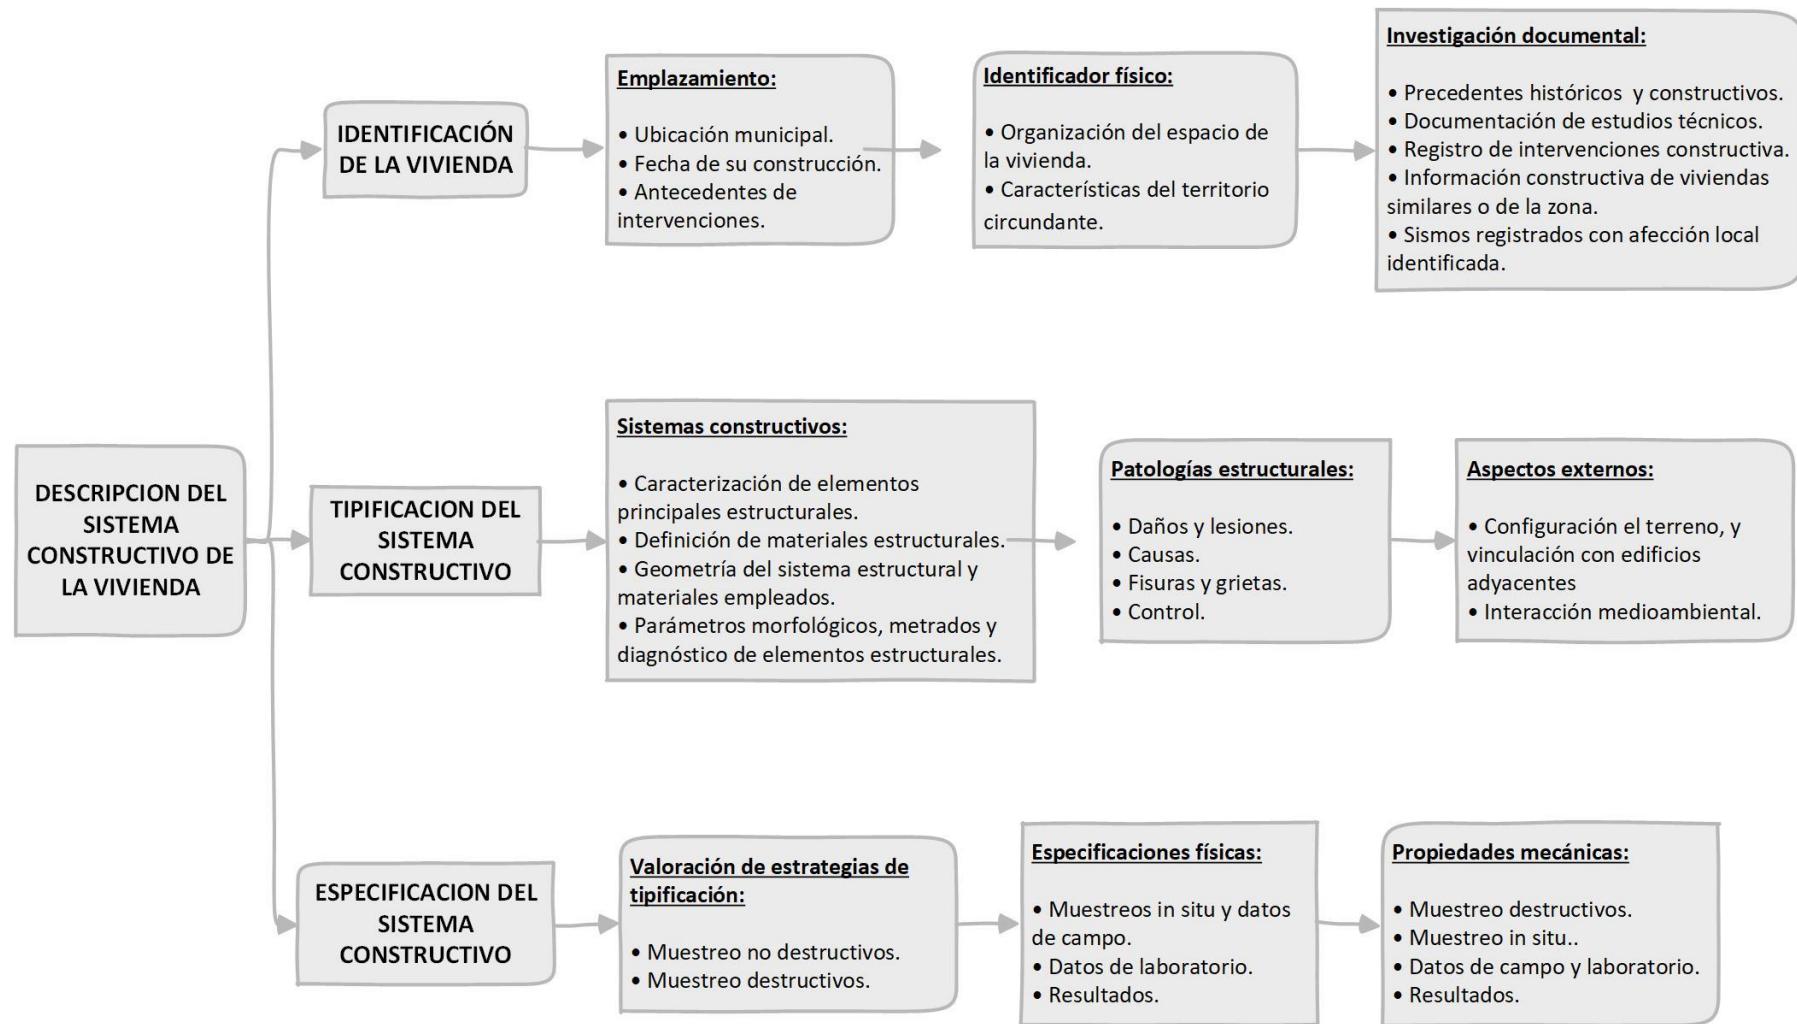
Figura 70. Metodología propuesta para la descripción y definición del sistema constructivo de viviendas de tierra

Es importante establecer una secuencia tanto cronológica como sistemática respecto a toda la temática que se pretende presentar; es decir, aplicado desde la recopilación de datos hasta el diagnóstico lo que ayudará a proporcionar mayor claridad al proceso metodológico que se describirá en los apartados posteriores, tal como se muestra en la Figura 70 del presente documento.

- ✚ Siguiendo con la propuesta, respecto al apartado de la recopilación de documentación e información el encargado de llevar a cabo la evaluación podrá respaldarse en la metodología planteada en la Figura 70 del presente documento, donde se muestra la manera clara el mecanismo de la recopilación de información inicial y, a su vez, se puede consultar la información plasmada y organizada dentro del archivo Excel desarrollado para asistir estos procedimientos. Dentro de esta fase es necesario confeccionar la siguiente información de la vivienda:

- **Datos generales de la vivienda:**  
Donde se recopilan datos de emplazamiento, tipos de identificadores físicos de la vivienda, usos del recinto, investigación documental y registros relevantes para el caso si es que existen, y observaciones adicionales que puedan resultar de interés y que pueden influir en la toma de decisiones posteriores. (revisar el esquema de Figura 70 del presente documento y sus apartados de detalle).

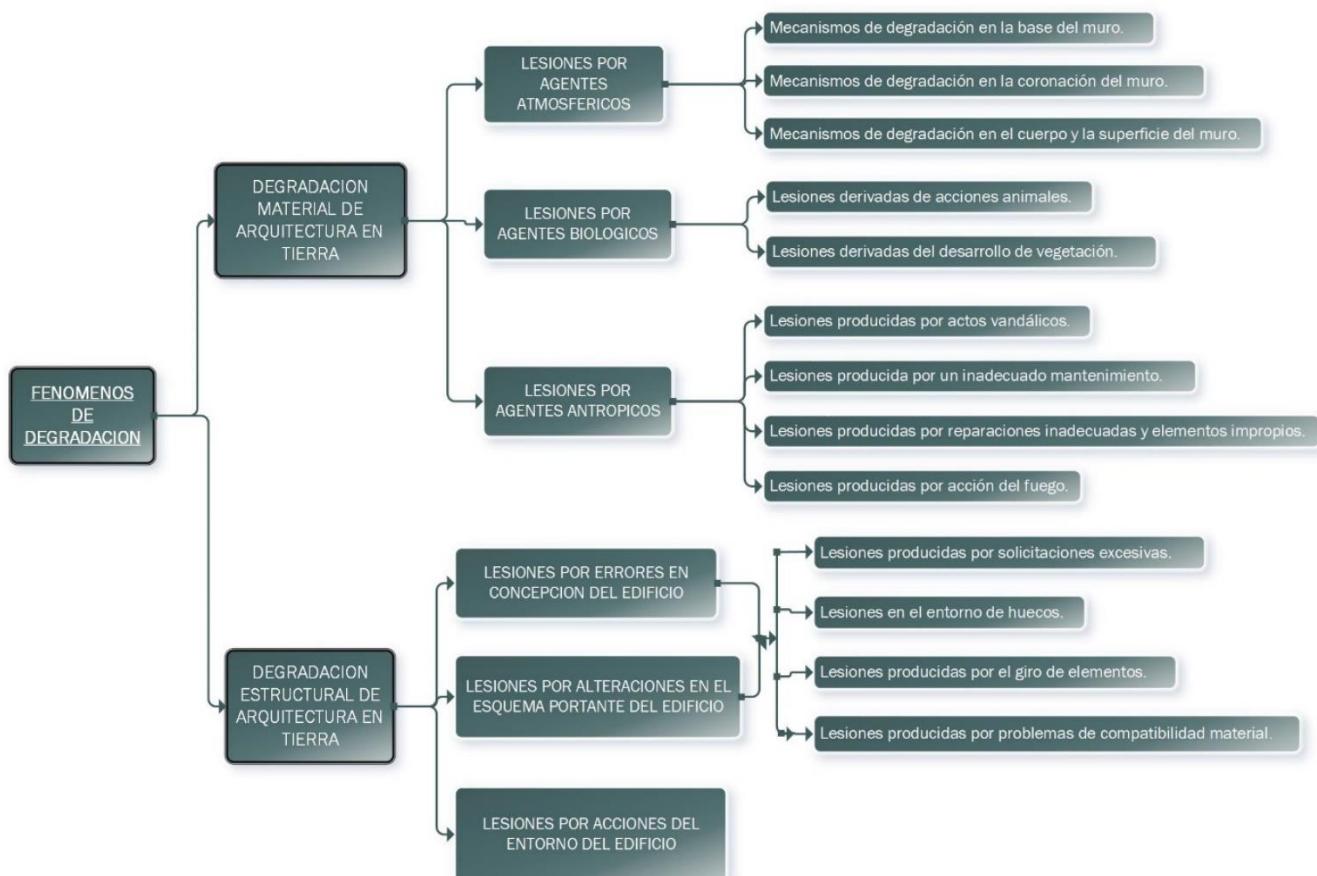
Figura 71. Esquema de patologías en viviendas de tierra recurrentes previo a efectos de un sismo.
