## **TRABAJO FIN DE MÁSTER**

MÁSTER UNIVERSITARIO EN INGENIERÍA DE  
CAMINOS, CANALES Y PUERTOS

# **ANÁLISIS DE CONSTRUCCIONES DE ADOBE Y TAPIALES ESPAÑOLAS ANTE LA ACCIÓN DEL SISMO**

Autor: Paúl Anthony Barbarán Vilela

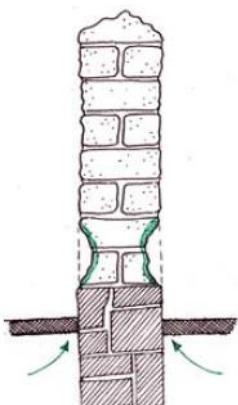
<i>Pérdida de sección en muros de mampostería de adobe por motivos de capilaridad.</i>	<i>Erosión superficial en muro de tapia debido a la capilaridad.</i>	<i>Pérdida de sección en muro de tapia pisada con zócalo, por motivos de capilaridad.</i>

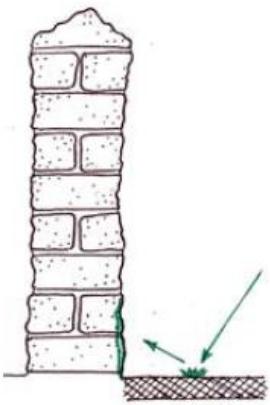
<i>Pérdida de sección del muro debido a la capilaridad.</i>	<i>Erosión en la base del muro de tapial o mampostería de adobe debido a la salpicadura de lluvia.</i>	<i>Presencia de manchas de humedad en muros de tierra.</i>

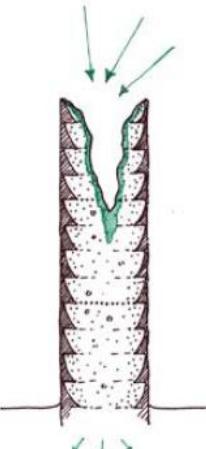
Erosión por lavado en un muro de tapia pisada.	Pérdida de sección por lavado de un muro tapial.	Núcleo lavado en un muro de tapia calicostrada.

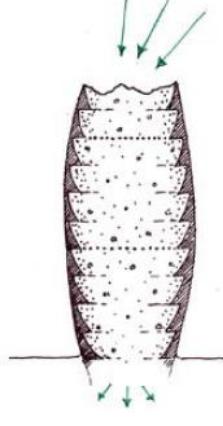
<i>Desprendimiento de la costra de un muro tapial calicostrada debido al lavado del muro.</i>	<i>Abombamiento de un muro de tapia calicostrada por el lavado de su núcleo interno.</i>

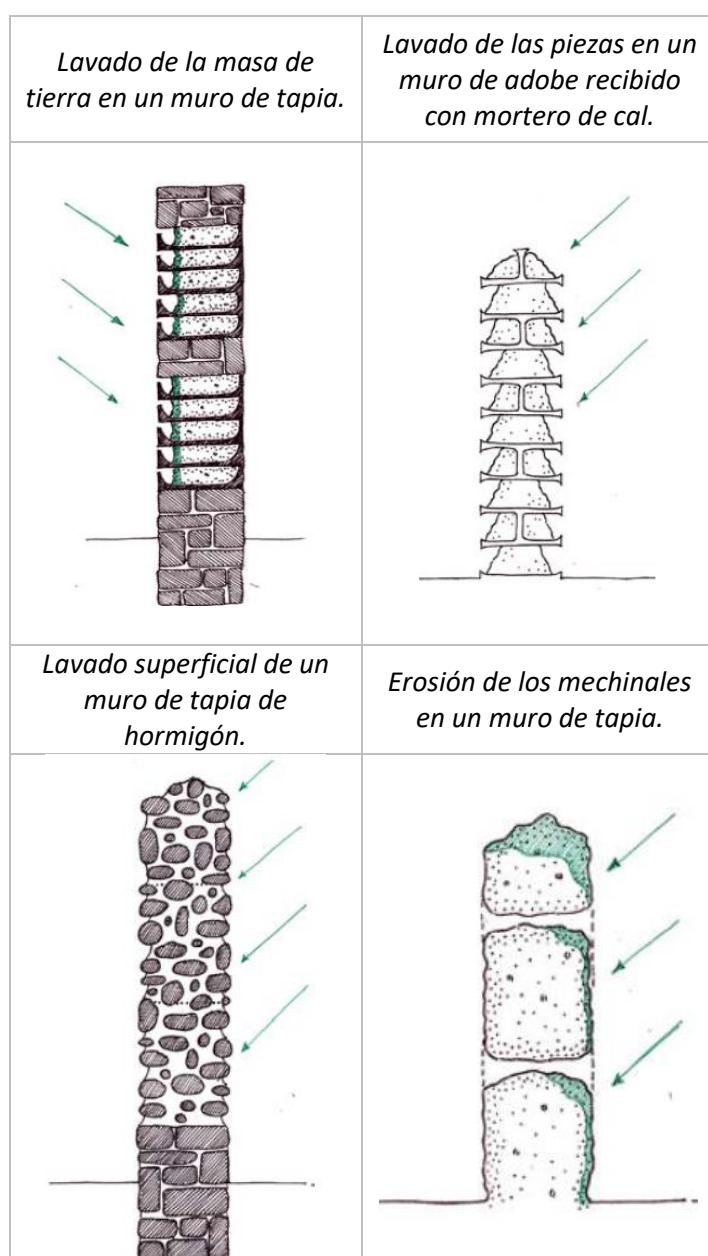
*Tabla 17. Lesiones producidas por agentes atmosféricos – Mecanismos de degradación en la coronación de los muros de tierra en viviendas.*

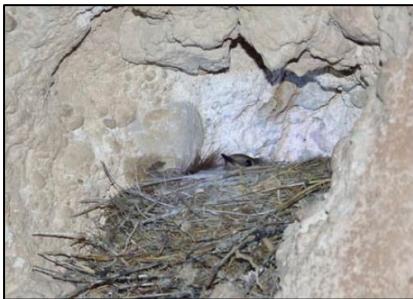
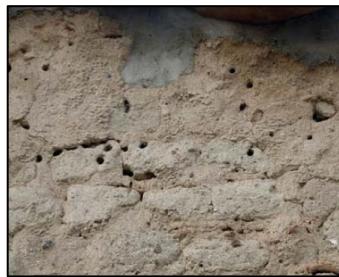
Ave anidada en un muro de tapia de hormigón.	Anidamiento de aves en un muro de tapia.	Muro de adobe perforado por insectos.

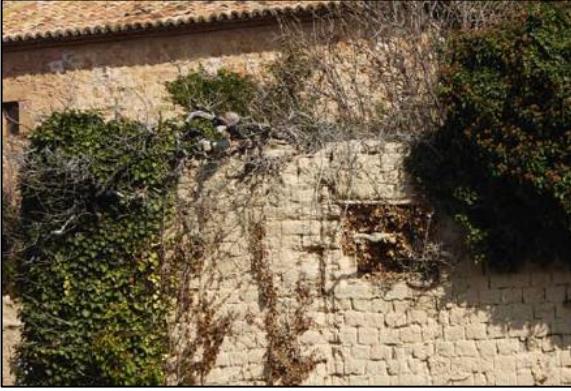
<p><i>Desarrollo de vegetación superior sobre una construcción de mampostería de adobe – Zaragoza.</i></p>	<p><i>Desarrollo de musgo sobre un muro de mampostería de adobe.</i></p>

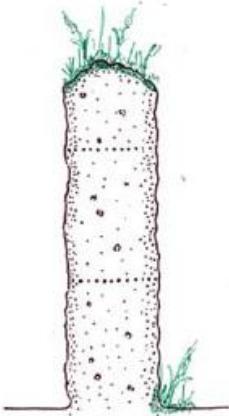
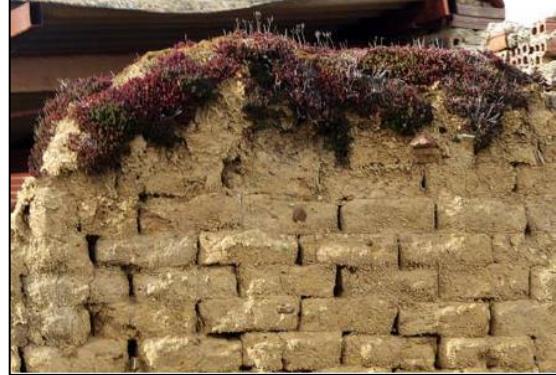
<p><i>Desarrollo de vegetación sobre un muro tapial.</i></p>	<p><i>Proliferación de musgo en un muro de mampostería de adobe – Palencia.</i></p>

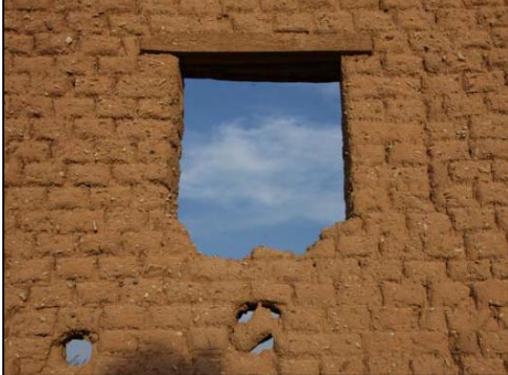
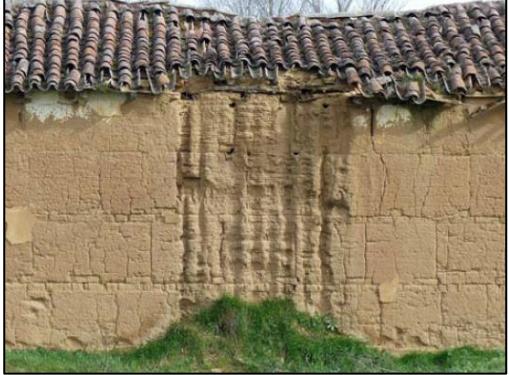
<i>Pérdida de las carpinterías en un edificio – Burgos.</i>	<i>Lavado con acanaladuras por la degradación del alero – León.</i>

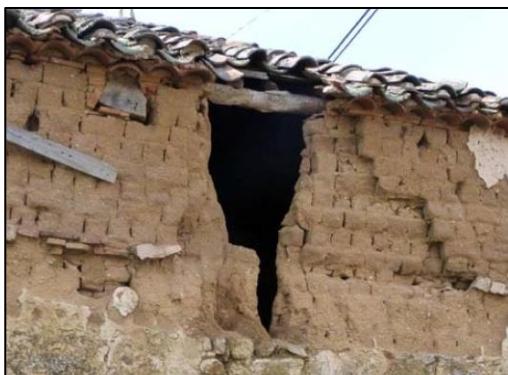
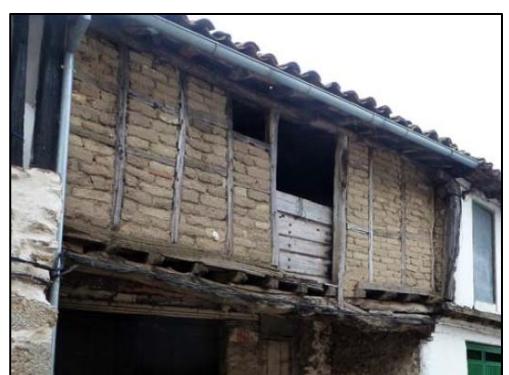
<i>Erosión de un muro por efecto de la degradación del alero – Ávila.</i>	<i>Desprendimiento del relleno en un edificio de muros entramados – Salamanca.</i>

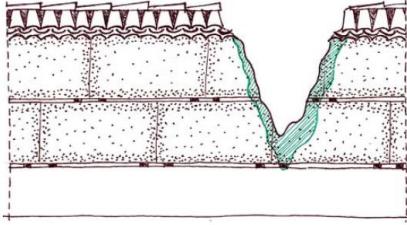
<i>Pérdida de sección por degradación del alero en una cerca de tapia.</i>	<i>Pérdida del revestimiento en una construcción de adobe.</i>

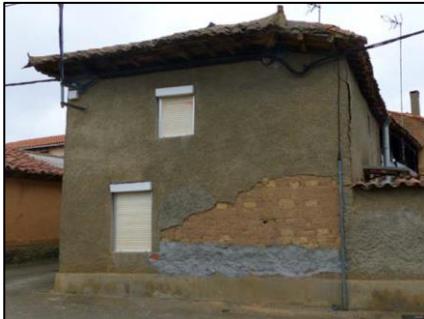
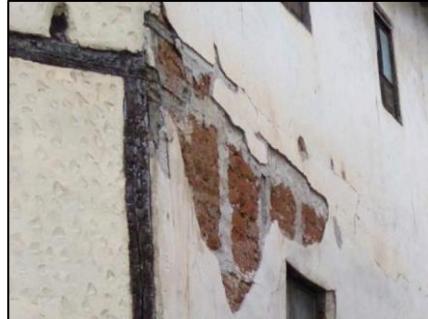
<i>Problemas de adherencia en una construcción revestida con cemento – Zamora.</i>	<i>Reparación inadecuada de un edificio de entramado de madera – Burgos.</i>

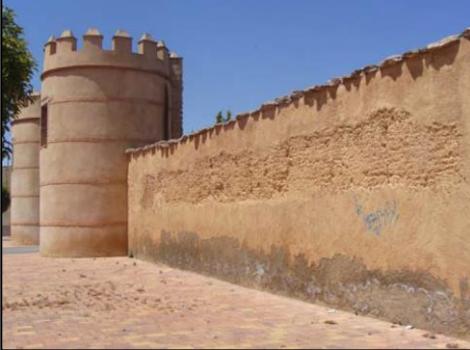
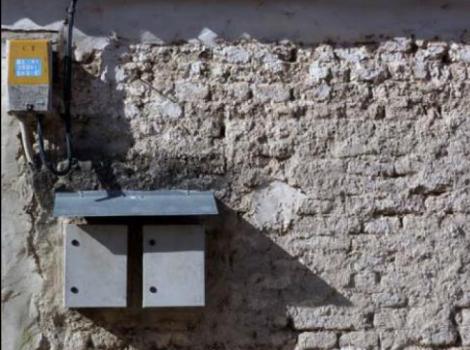
<p><i>Alteración del carácter de una cerca de tapia por la construcción de un nuevo acceso en forma de torreón – Albacete.</i></p>	<p><i>Elementos impropios instalados en una construcción de adobe – Palencia.</i></p>

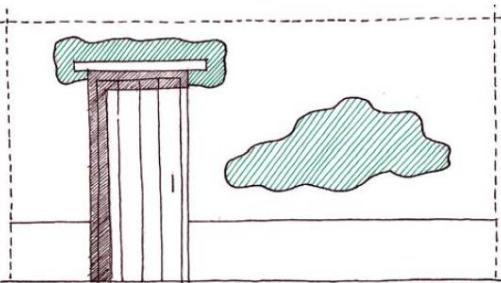
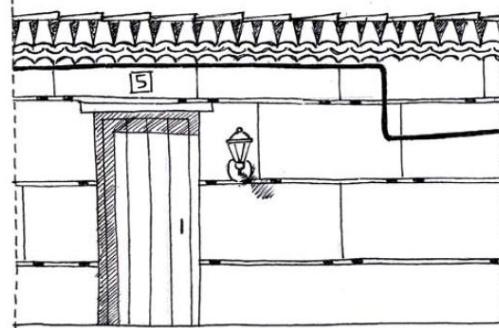
<p><i>Resarcido de lagunas en el revestimiento con cemento.</i></p>	<p><i>Instalación de elementos impropios.</i></p>

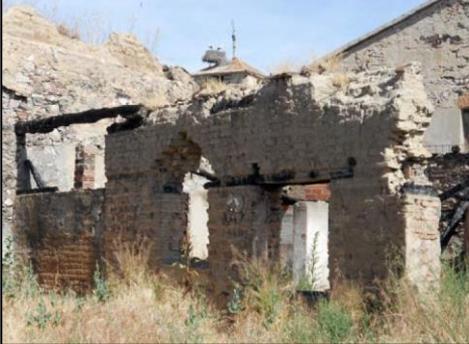
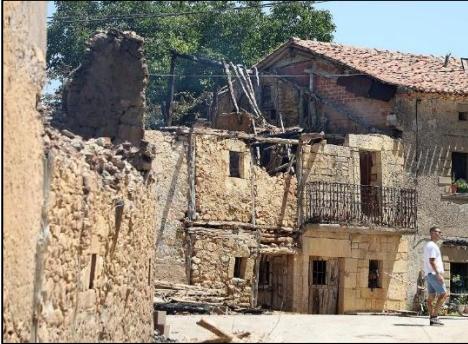
<i>Construcción de vivienda con mampostería de adobe quemada – Segovia.</i>	<i>Vivienda con sistema de entramados tras un siniestro – Burgos.</i>

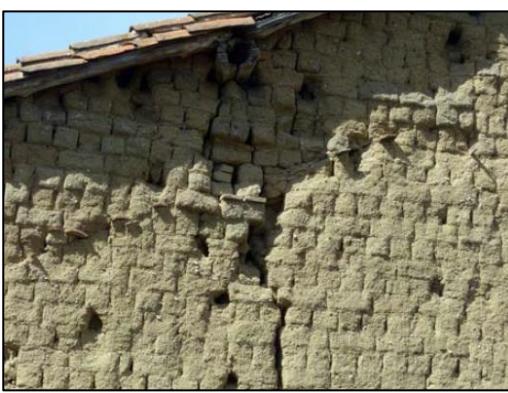
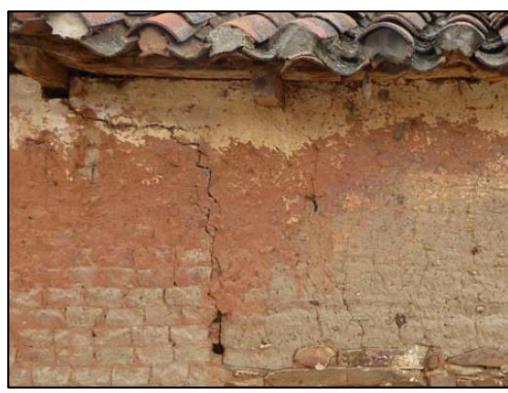
<p><i>Fisuración de un muro de adobe en el apoyo de una viga – Ávila.</i></p>	<p><i>Fisuración en el apoyo de una viga se desvía hacia una junta constructiva – Zamora.</i></p>

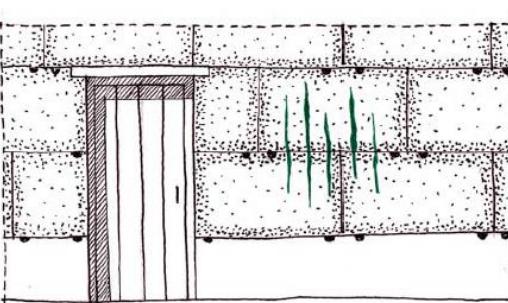
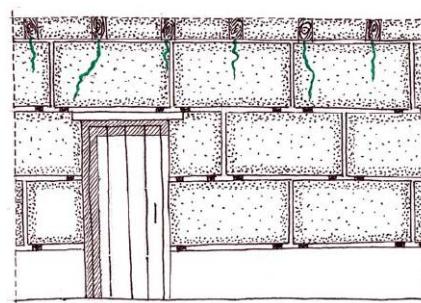
<p><i>Fisuración por aplastamiento de un muro de tapia.</i></p>	<p><i>Fisuración de un muro de tapia por punzonamiento en el apoyo de las vigas.</i></p>

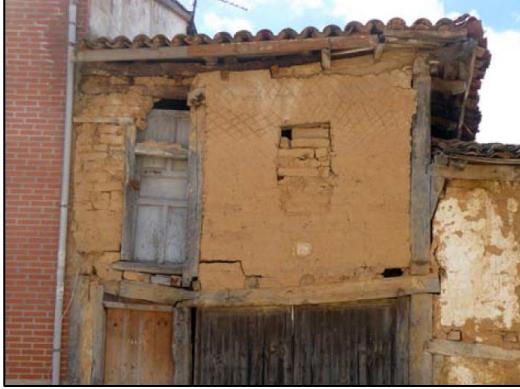
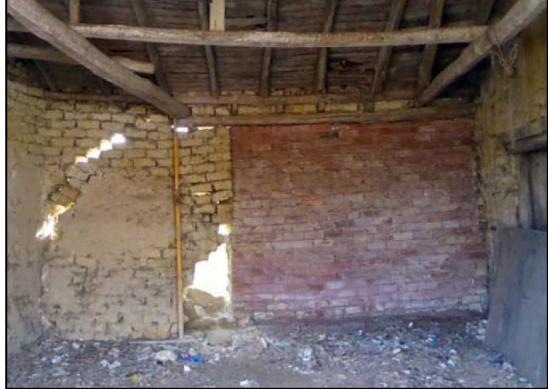
<i>Paño de adobe dañado por la excesiva deformación del dintel inferior – Palencia.</i>	<i>Colapso de un muro inducido por la degradación de las jambas del acceso – Palencia.</i>

El diseño de huecos en muros de tierra son puntos críticos ya que en estas zonas se generan problemas estructurales específicos debido a la concentración de tensiones en las esquinas de los vanos, donde la redistribución de cargas crea esfuerzos de tracción diagonal que derivan en fisuras ascendentes a 45°, especialmente en huecos ubicados bajo vigas de forjado o cerca de esquinas estructurales.

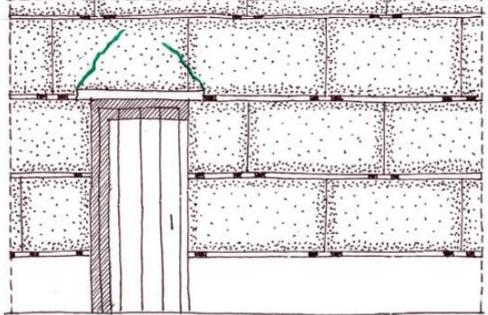
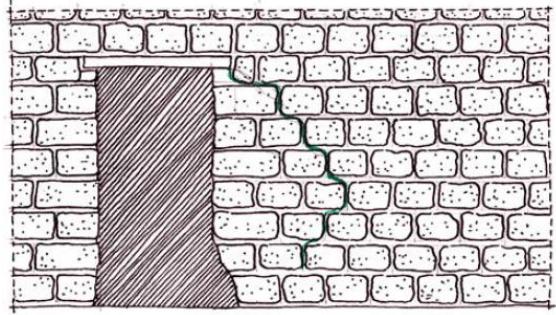
<i>Formación de un arco de descarga sobre un vano en un muro de tapia.</i>	<i>Colapso de un muro de adobe inducido por la degradación de las jambas de un vano.</i>

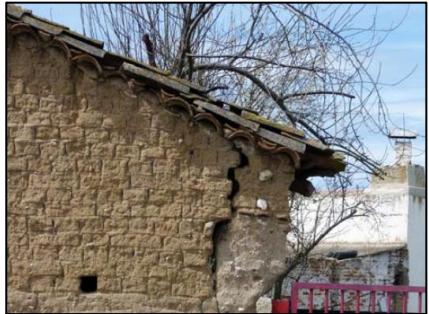
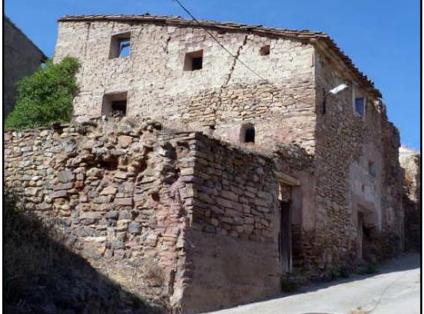
<i>Giro de la fachada por empuje de la cubierta – Salamanca.</i>	<i>Giro de una construcción por descalce de su cimentación – Zaragoza.</i>

Un problema importante es el giro de muros de tierra puede originarse por mecanismos como el empuje de la cubierta o el deslizamiento de la base; para el primer caso, la falta de fijación adecuada de la estructura de cubierta genera un empuje horizontal en la coronación, provocando una rotación del muro hacia el exterior, a su vez, generan fisuras características que incluye fisuras verticales en los encuentros con muros transversales y en apertura en la esquina superior. Este problema se agrava en los muros con sistemas de tapia sin trabazón en esquinas o cuando existen testeros débiles, tales como los encuentros entre el adobe y el tapial.

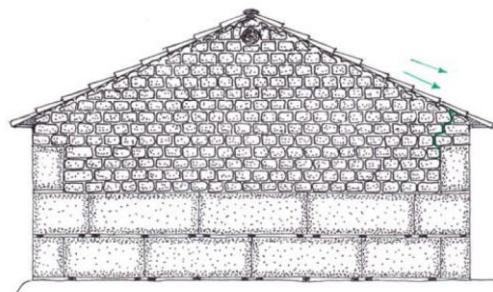
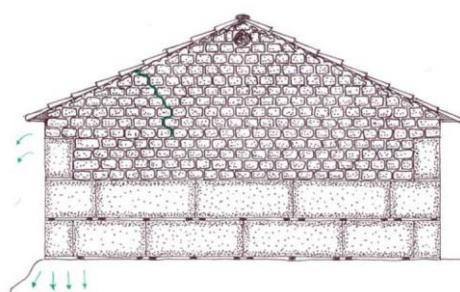
<i>Fisuración por empuje de la cubierta de un edificio de adobe y tapia.</i>	<i>Fisuración de un edificio de adobe y tapia por el descalce de su cimentación.</i>

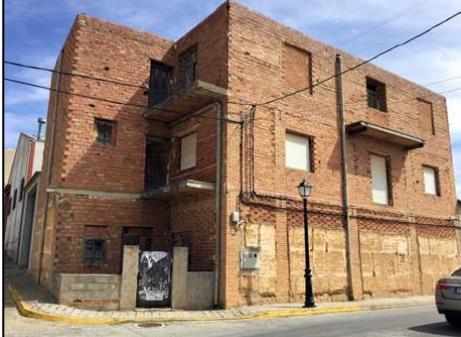
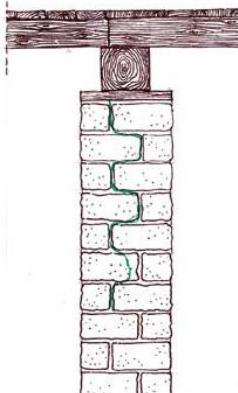
<i>Construcción de pilares de ladrillo para evitar el aplastamiento del muro en la sobreelevación de un edificio – Albacete.</i>	<i>Fisuración por pandeo de una columna de adobe sobrecargada.</i>

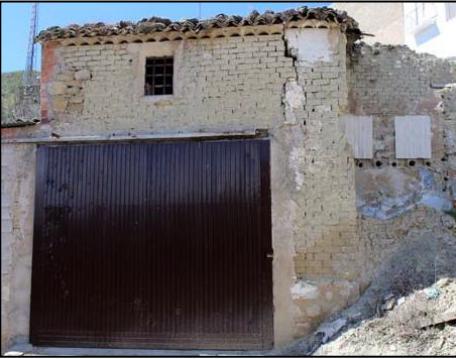
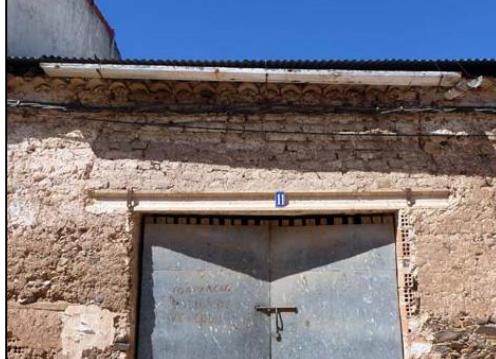
<p><i>Fisuración del muro de adobe por la ampliación de un vano – Jaén.</i></p>	<p><i>Formación de un arco de descarga sobre un hueco – Ciudad Real.</i></p>

Mientras que la apertura de vanos en áreas estructuralmente críticas acelera la degradación de los tramos afectados, también suele ocurrir por la acumulación progresiva de perforaciones en muros aparentemente estables generando una transferencia de cargas cada vez más concentrada en los sectores residuales portantes. Este tipo de acciones incrementa el estado tensional de estos paños remanentes, pudiendo conducir a situaciones de fatiga material, y dichas condiciones se ven agravadas por la pérdida concomitante de rigidez global en la sección modificada, predisponiendo a deformaciones diferenciales en los elementos superiores. Además, entre las intervenciones más habituales destaca la ampliación de vanos existentes para acomodar accesos vehiculares o mejorar condiciones lumínicas. Estas modificaciones introducen notables esfuerzos flectores en las fábricas superiores que frecuentemente exceden la capacidad resistente de los sistemas de dintelado tradicional.

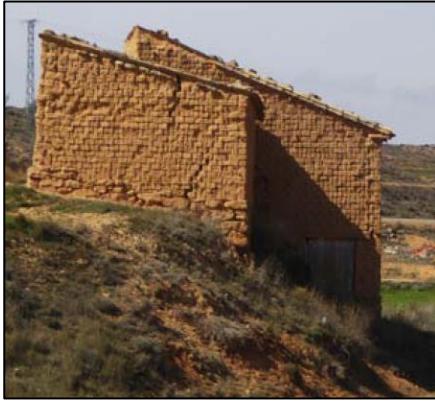
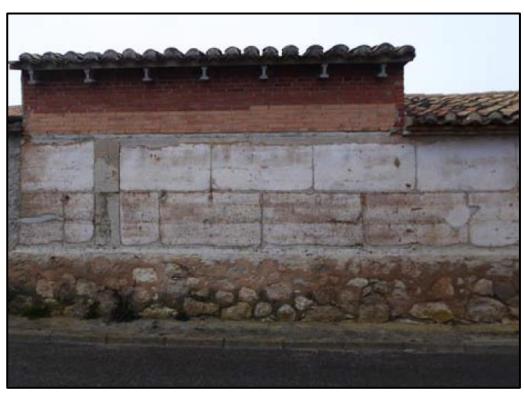
<i>Construcción de adobe descalzada por la ampliación del viario – Zaragoza.</i>	<i>Sobreelevación de una parte de una construcción – Teruel.</i>

Como se menciona en apartados anteriores, las fisuras asociadas a la rotación de elementos constructivos son daños recurrentes y de gran severidad en las construcciones de tierra, los perjuicios relacionados con el desplazamiento del muro en su zona basal y con la presión ejercida por la cubierta en su extremo superior, también pueden originarse debido a modificaciones en la estructura a lo largo de su ciclo de vida. La edificación de nuevos espacios por debajo del nivel de sustentación de los muros o la remoción de terreno en lotes adyacentes para la ejecución de nuevas obras pueden inducir el deslizamiento de las fundaciones; además, las lesiones derivadas de estos desplazamientos pueden dar paso a la formación de grietas verticales en la intersección del elemento rotado con muros perpendiculares y el derrumbe parcial de la edificación; asimismo, las excavaciones en el entorno para el tendido de infraestructuras comunitarias o el mantenimiento de la red vial pueden generar efectos similares a estas lesiones.

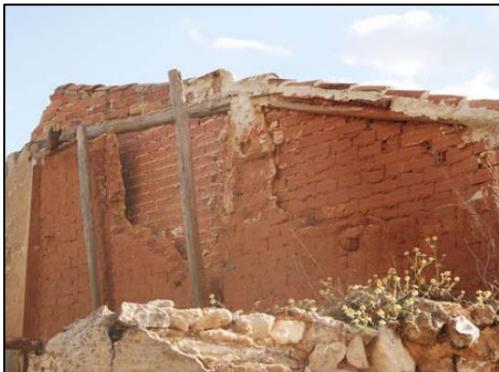
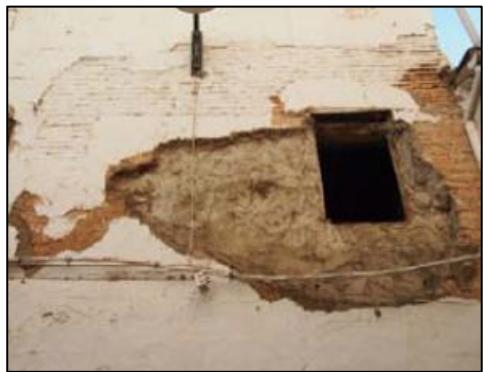
<i>Problemas de compatibilidad entre un muro de tierra y un trasdosado de ladrillo – Teruel.</i>	<i>Problemas de compatibilidad entre un muro de tierra y un enfoscado – valencia.</i>

La utilización de elementos con características de rigidez o coeficientes de dilatación térmica diferentes a los de la tierra puede generar fisuras en las zonas de transición, asociadas a movimientos por expansión térmica o deformaciones no uniformes; además, estas deficiencias suelen manifestarse con especial rapidez en intervenciones que incorporan materiales contemporáneos tales como hormigón o acero, en edificaciones con muros de tierra. Son por estas razones que es crucial que los materiales empleados en las restauraciones presenten propiedades mecánicas y térmicas compatibles con los elementos existentes, garantizando además una correcta conexión estructural entre ambos sistemas.

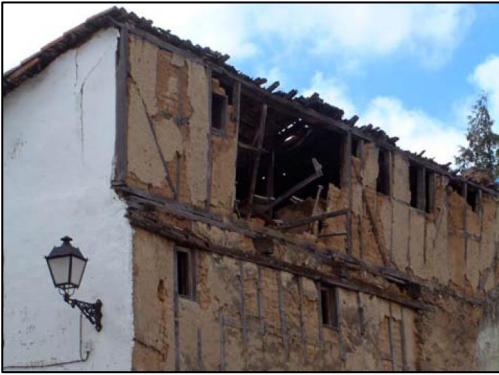
<p><i>Degradación de la subestructura de madera de un entramado – Salamanca.</i></p>	<p><i>Salida de plano de la imprenta de madera en un muro entramado.</i></p>

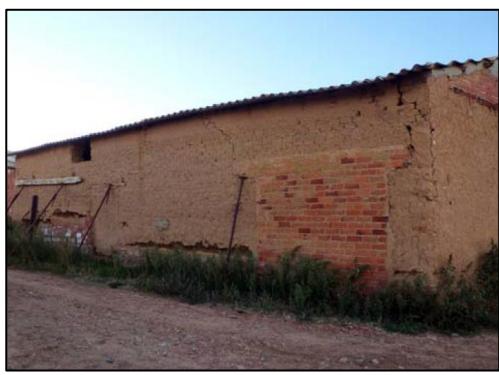
<p><i>Inestabilidad por la pérdida de sección sufrida en la base – León.</i></p>

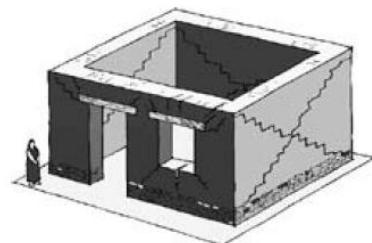
➤ Fallas por cortante en el plano del muro:  
Estos agrietamientos tienen correlación con cubiertas o pisos de elevado peso, en adición de aberturas pertenecientes a ventanas o puertas de la edificación.

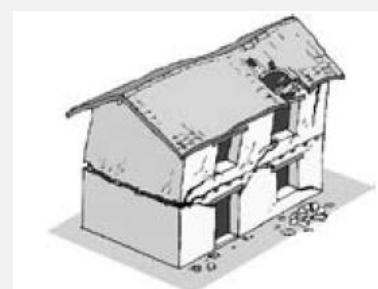
➤ Falla producida por una mala conexión de los muros entre un piso y otro:  
Esta patología muestra un mecanismo de falla presentando agrietamientos casi horizontales en el entrepiso, ocasionando inestabilidad del segundo piso.

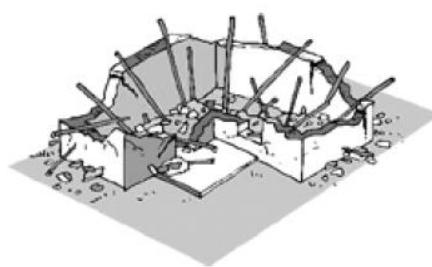
➤ Falla generalizada de la cubierta por ausencia de apoyos adecuados:  
Puede ocurrir por una mala estructuración de la vivienda, siendo muy frecuente en edificaciones con cubiertas muy pesadas y con deterioro avanzado.

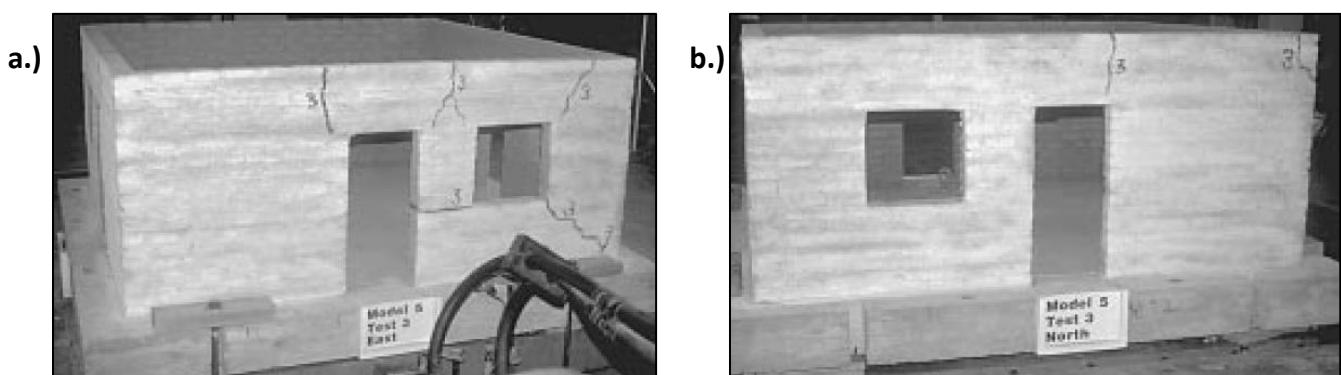
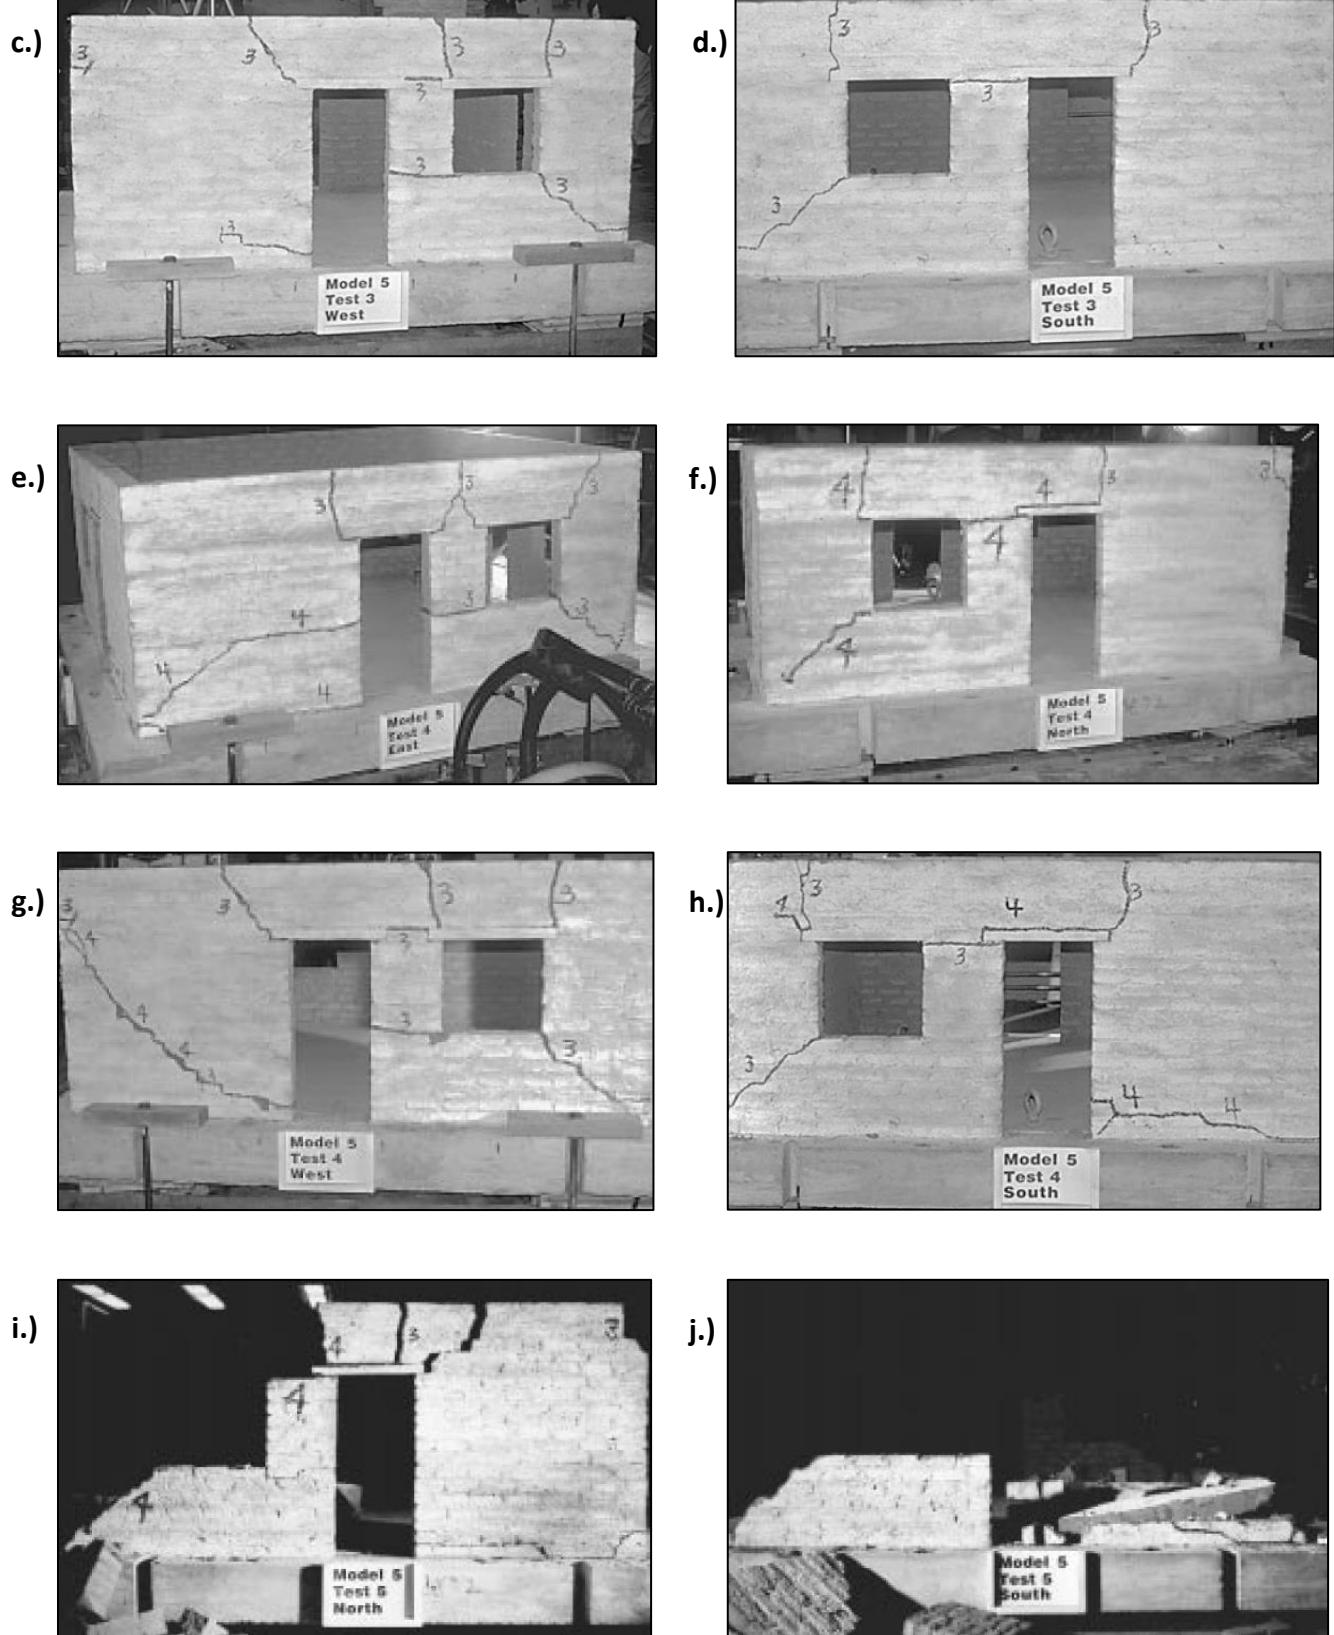
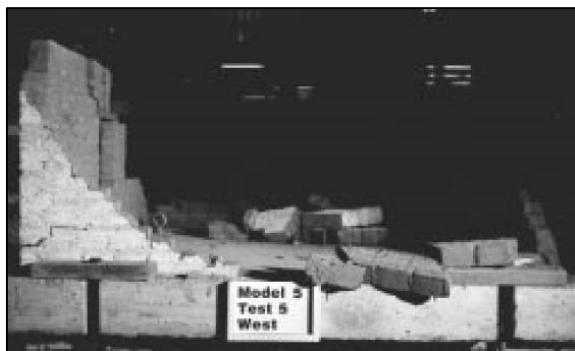
Figura 72. Reporte fotográfico del ensayo de una vivienda de adobe expuesta a simulaciones de cargas sísmicas en laboratorio.

- a.) Aparición de fisuras con serie de ensayo Nº III en el Muro Este (fuera del plano).
- b.) Aparición de fisuras con serie de ensayo Nº III en el Muro Norte (fuera del plano).

- e.) Generación de grietas con serie de ensayo Nº V en el Muro Este (fuera del plano).
- f.) Generación de grietas con serie de ensayo Nº V en el Muro Norte (fuera del plano).

- g.) Generación de grietas con serie de ensayo Nº V en el Muro Oeste (fuera del plano).
- h.) Generación de grietas con serie de ensayo Nº V en el Muro Sur (fuera del plano).

Dentro de este ensayo de laboratorio no se han incorporado detalles fotográficos de la serie de ensayos I y II, puesto que en dichos movimientos la estructura no presentó ningún tipo de agrietamiento ni daños; no obstante, a partir del nivel de prueba 03 (serie NºIII), que le corresponde una aceleración máxima estimada del suelo de 0.23, comienzan a aparecer fisuras menores en los muros dentro y fuera de su plano, además de poco desplazamiento visible; luego, para la serie de ensayo Nº04 (serie NºV), con una aceleración estimada del suelo de 0.32, se puede notar el desarrollo completo del patrón de agrietamiento en los muros, además de grieta de flexión fuera del plano de los muros y grieta de corte en el plano, y los muros se balancearon notablemente y probablemente bastante cerca del colapso; y por último, en la serie de ensayo Nº05 (serie NºVIII), con EPGA de 0.48, se evidenció el colapso completo del 75% de los muros (Muro Este, Sur y Oeste).

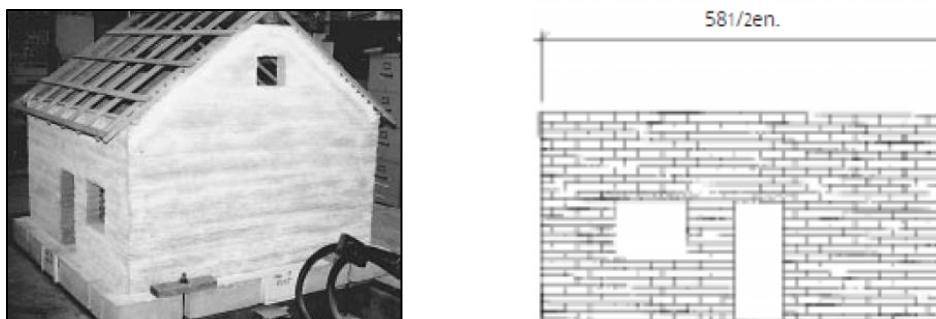
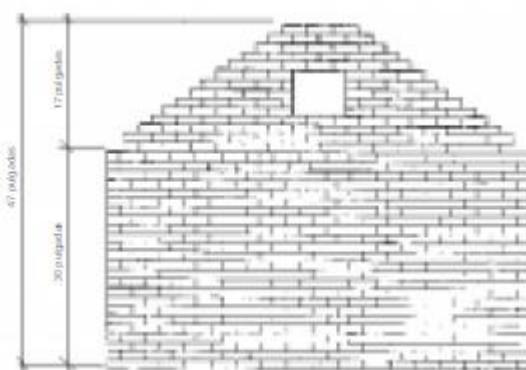
*Figura 73. Segundo prototipo de vivienda ensayada en el laboratorio sometida a cargas sísmicas.*

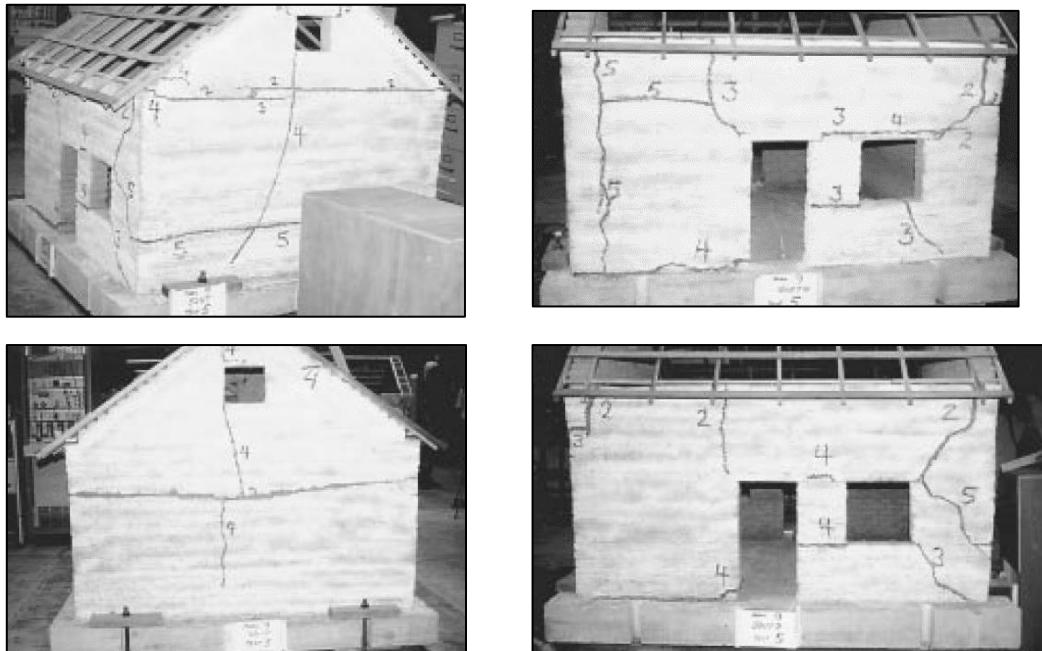
Figura 74. Resultado estructural de la vivienda sin reforzamiento expuesta ante el nivel de prueba V ( $EPGA = 0.32$ ).

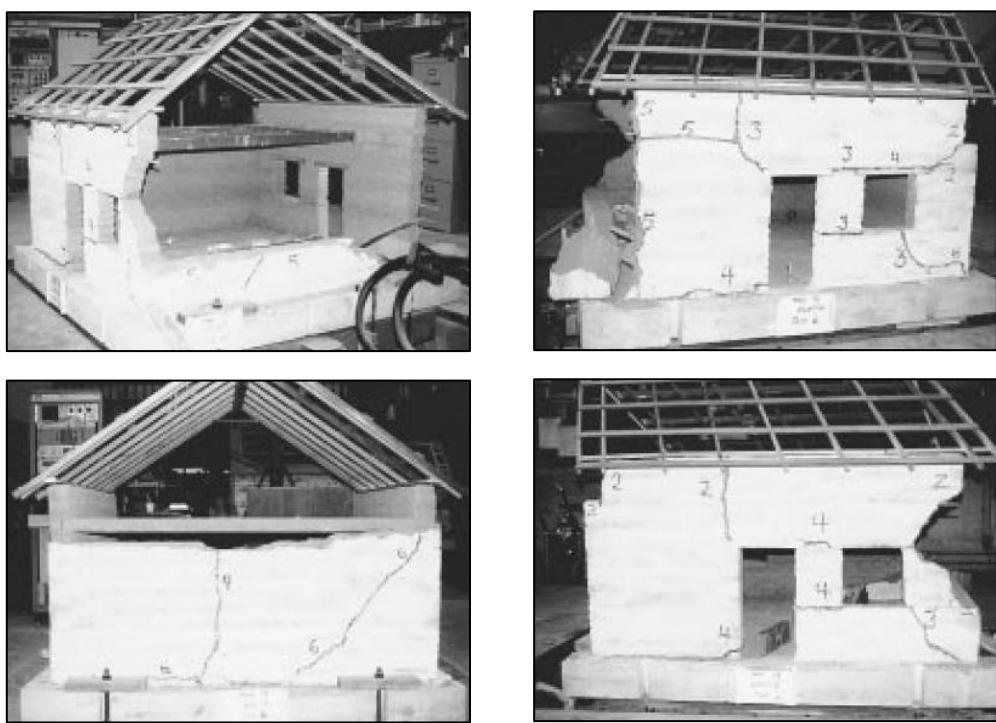
Figura 75. Resultado estructural de la vivienda sin reforzamiento expuesta ante el nivel de prueba VI ( $EPGA = 0.40$ ).

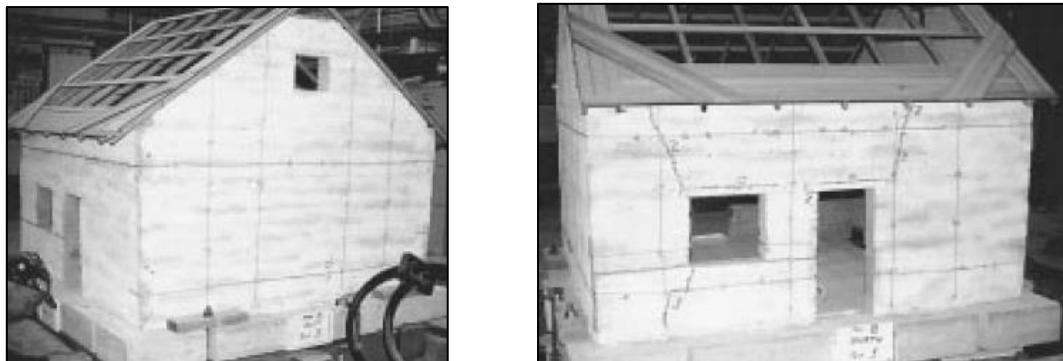
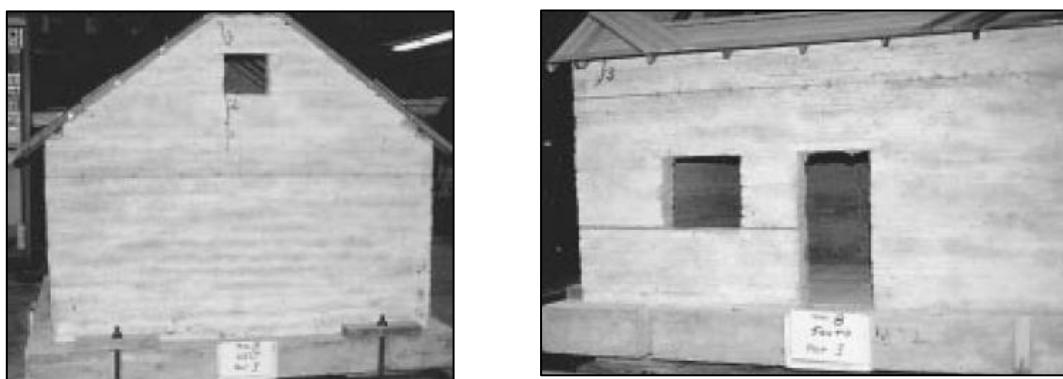
Figura 76. Resultado estructural de la vivienda con reforzamiento de correas y varillas de fibra de vidrio expuesta ante el nivel de prueba III (EPGA = 0.23).

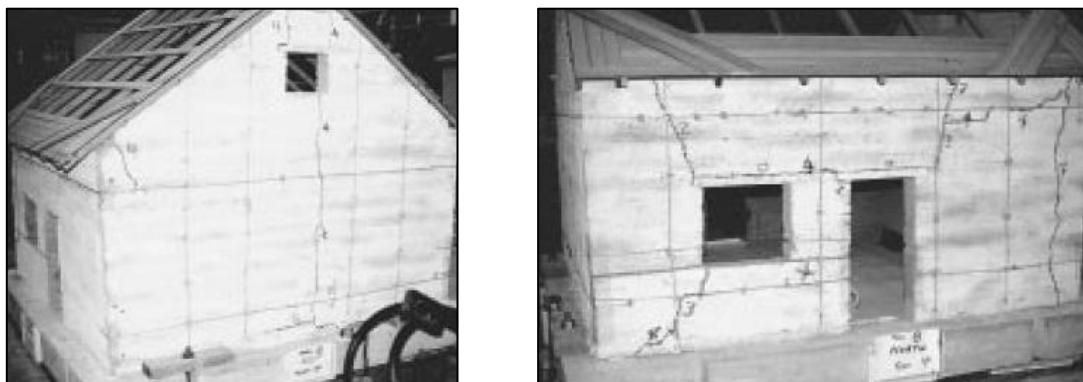
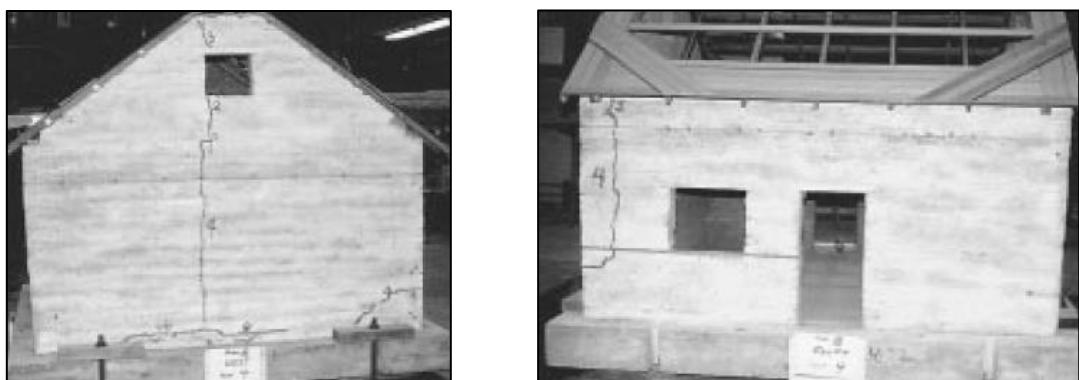
Figura 77. Resultado estructural de la vivienda con reforzamiento de correas y varillas de fibra de vidrio expuesta ante el nivel de prueba IV (EPGA = 0.28).

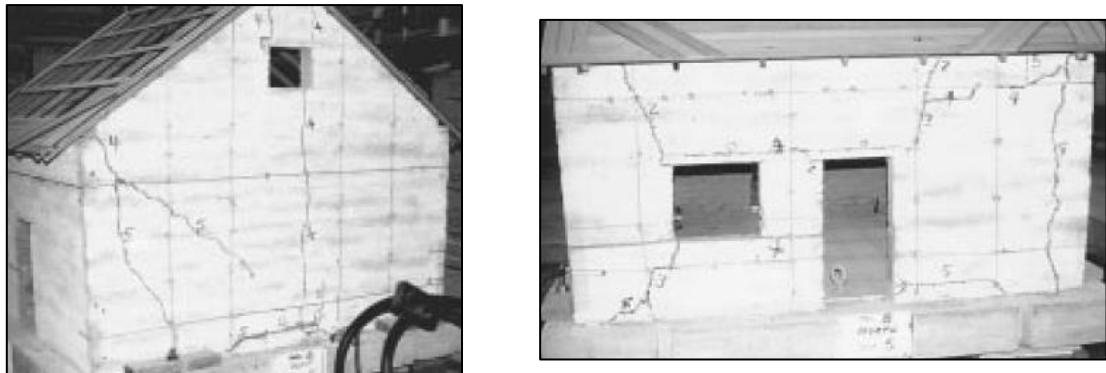
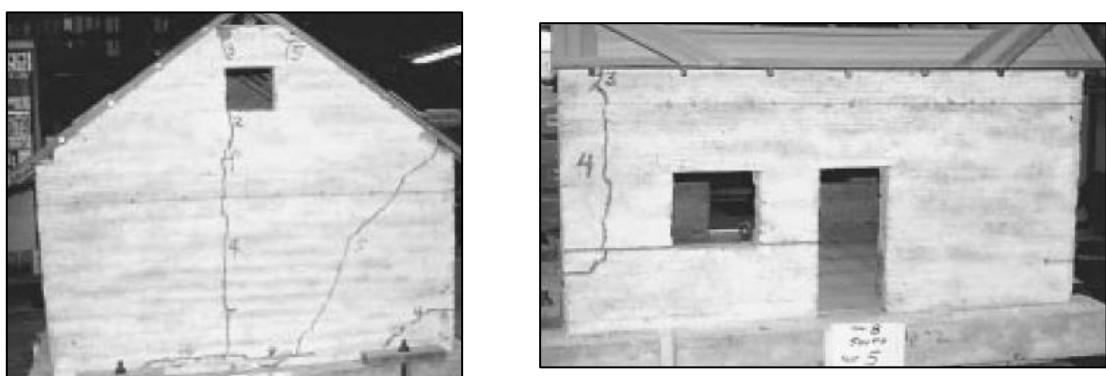
Figura 78. Resultado estructural de la vivienda con reforzamiento de correas y varillas de fibra de vidrio expuesta ante el nivel de prueba V (EPGA = 0.32).

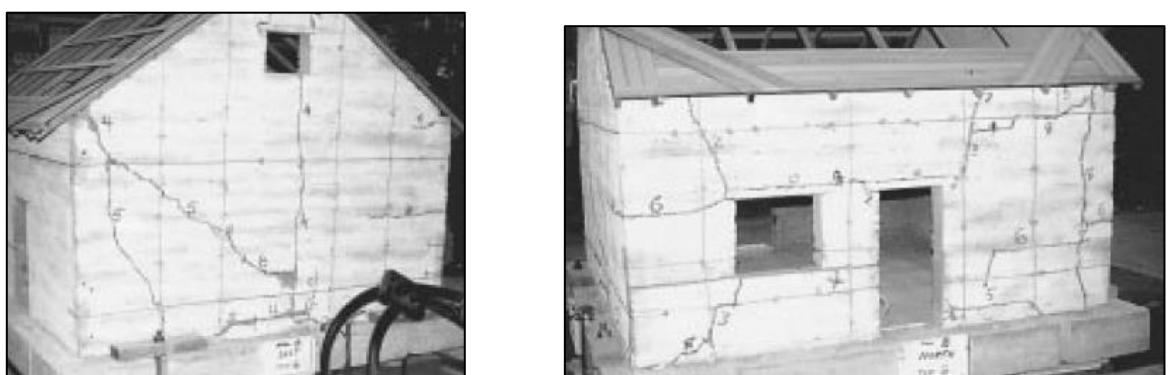
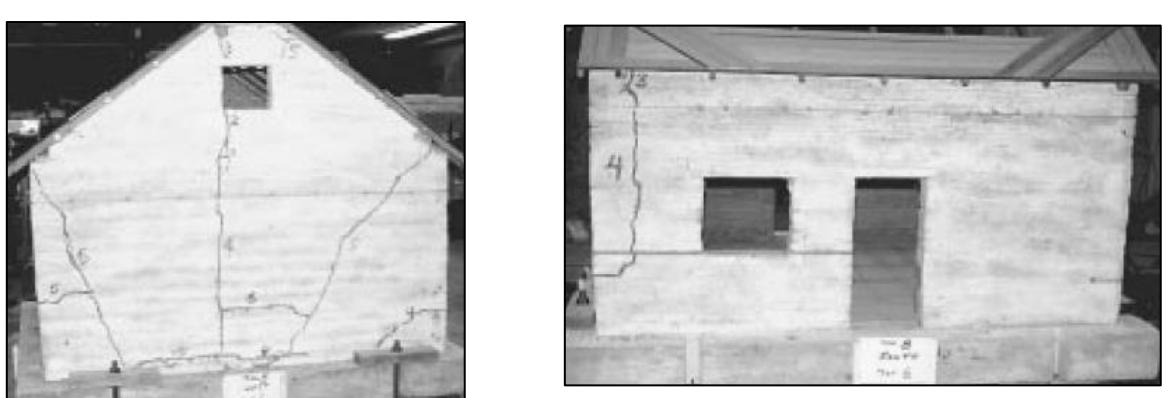
Figura 79. Resultado estructural de la vivienda con reforzamiento de correas y varillas de fibra de vidrio expuesta ante el nivel de prueba VI (EPGA = 0.40).

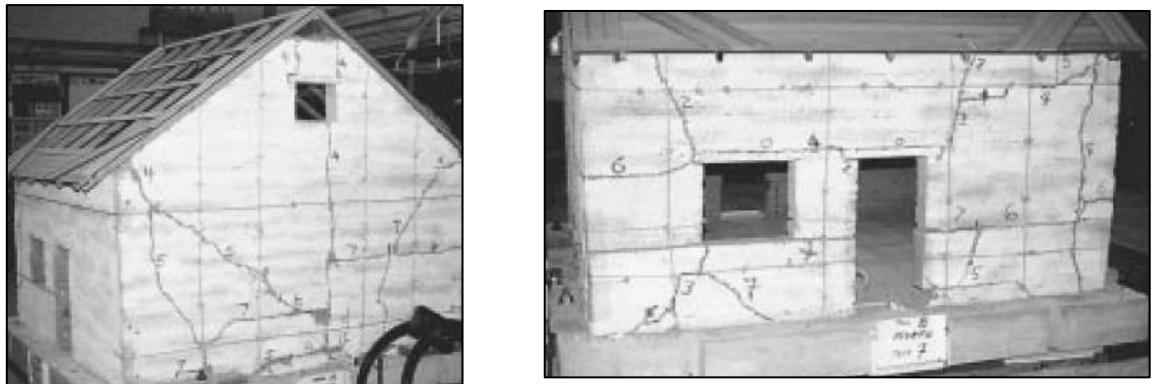
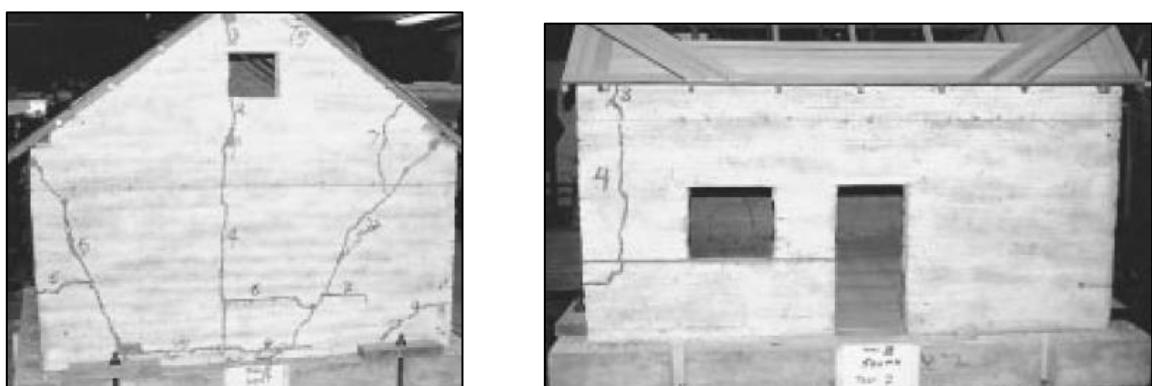
Figura 80. Resultado estructural de la vivienda con reforzamiento de correas y varillas de fibra de vidrio expuesta ante el nivel de prueba VII (EPGA = 0.44).

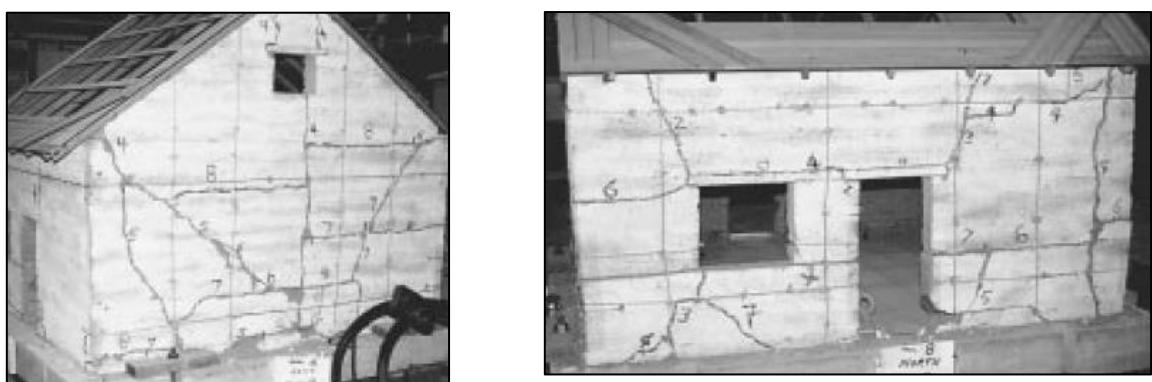
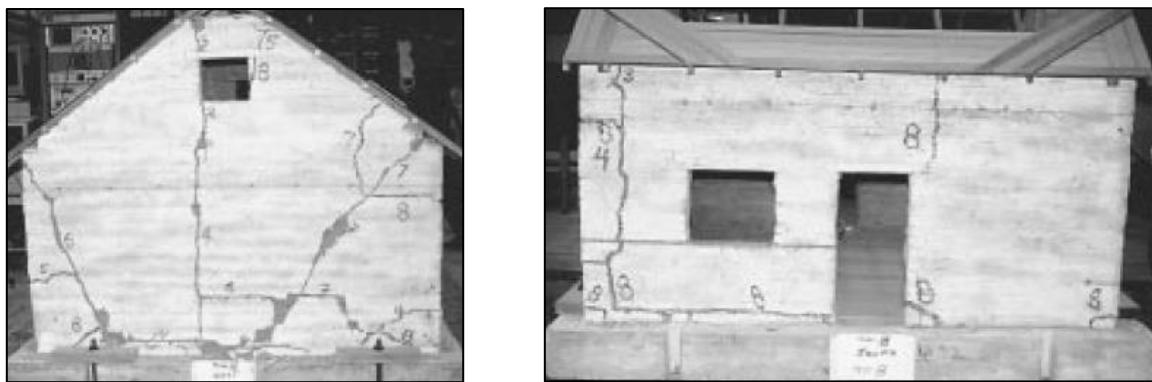
Figura 82. Resultado estructural de la vivienda expuesta con reforzamiento de correas y varillas de fibra de vidrio ante el nivel de prueba IX (EPGA = 0.54).

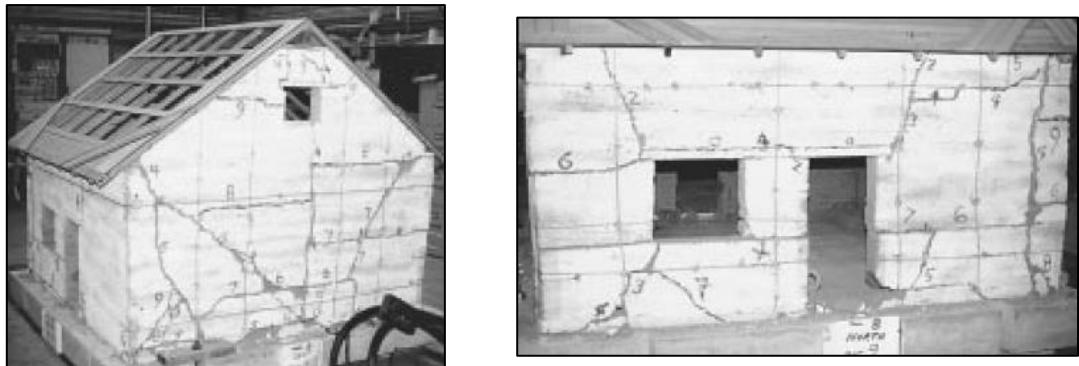
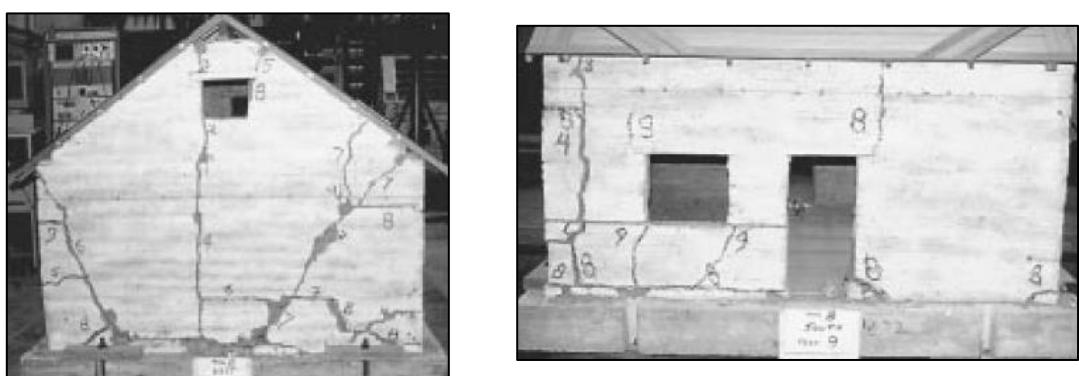
Figura 83. Resultado estructural de la vivienda expuesta con reforzamiento de correas y varillas de fibra de vidrio ante el nivel de prueba X (EPGA = 0.58).
