## **TRABAJO FIN DE MÁSTER**

MÁSTER UNIVERSITARIO EN INGENIERÍA DE  
CAMINOS, CANALES Y PUERTOS

# **ANÁLISIS DE CONSTRUCCIONES DE ADOBE Y TAPIALES ESPAÑOLAS ANTE LA ACCIÓN DEL SISMO**

Autor: Paúl Anthony Barbarán Vilela

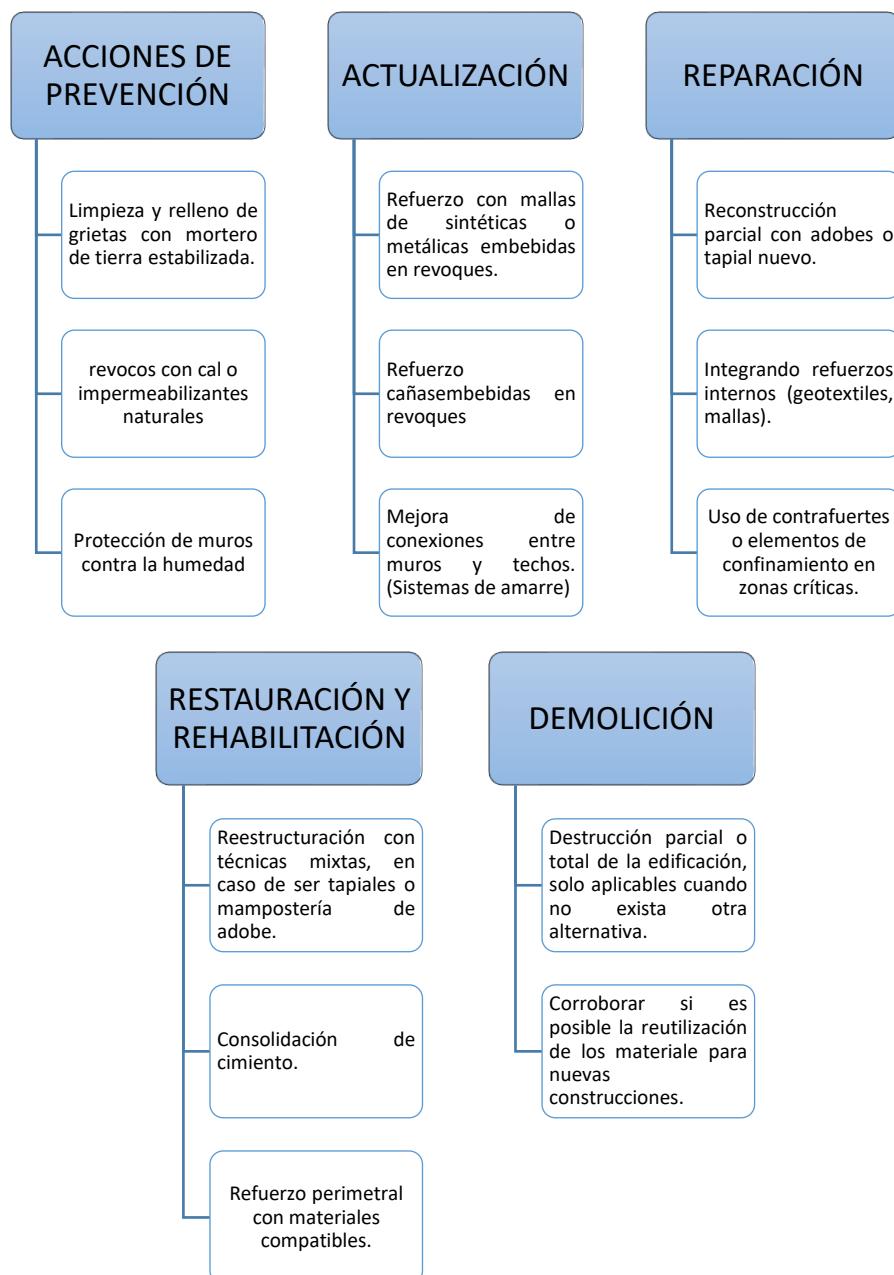
Figura 85. Ejemplificación de las medidas que pueden ser consideradas dentro de las intervenciones planteadas en la Figura 84 del presente documento.

- ❖ Por último, en la cuarta fase, se determina la intervención a aplicar en base a los resultados de la evaluación de la fase anterior, haciendo uso del esquema de inventario intervenciones propuesto en la Figura 85 dentro del apartado 5.3 del presente documento.

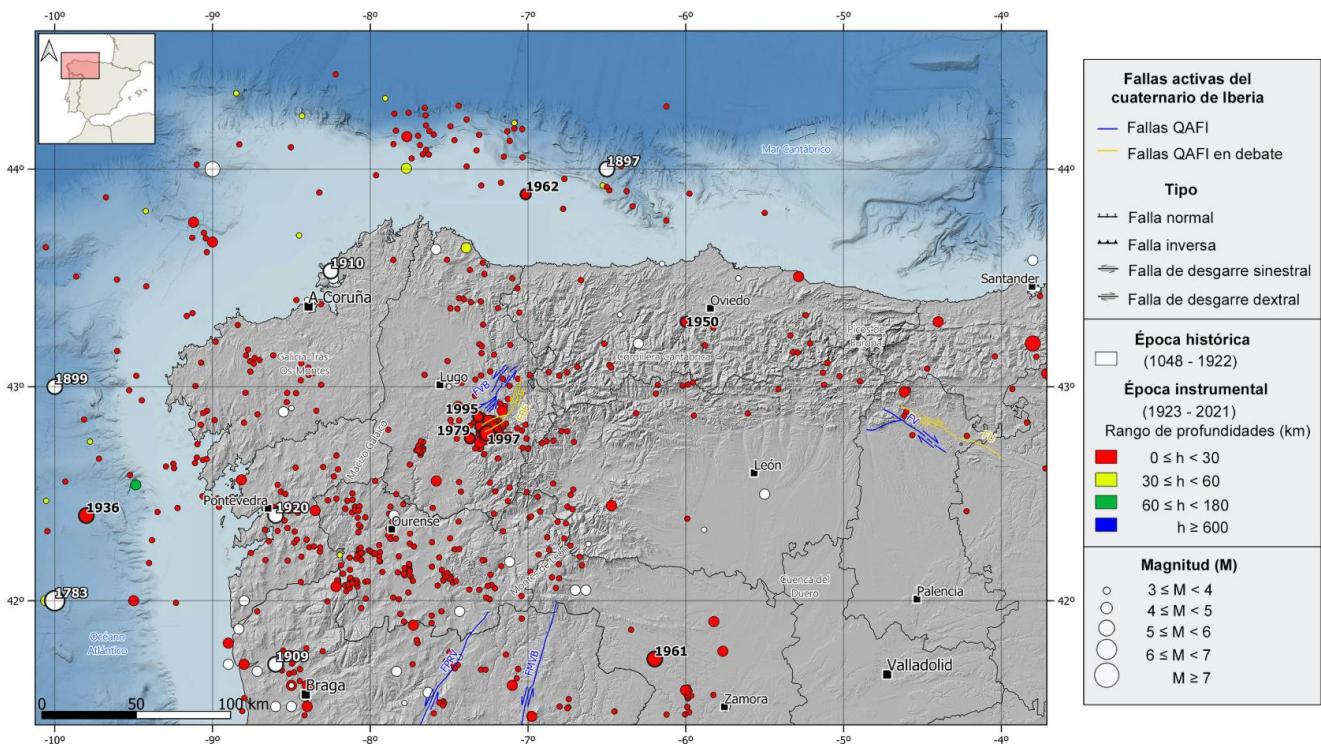
**ANEXO 1.** Mapa temático sismotectónico de la zona noroeste de España.

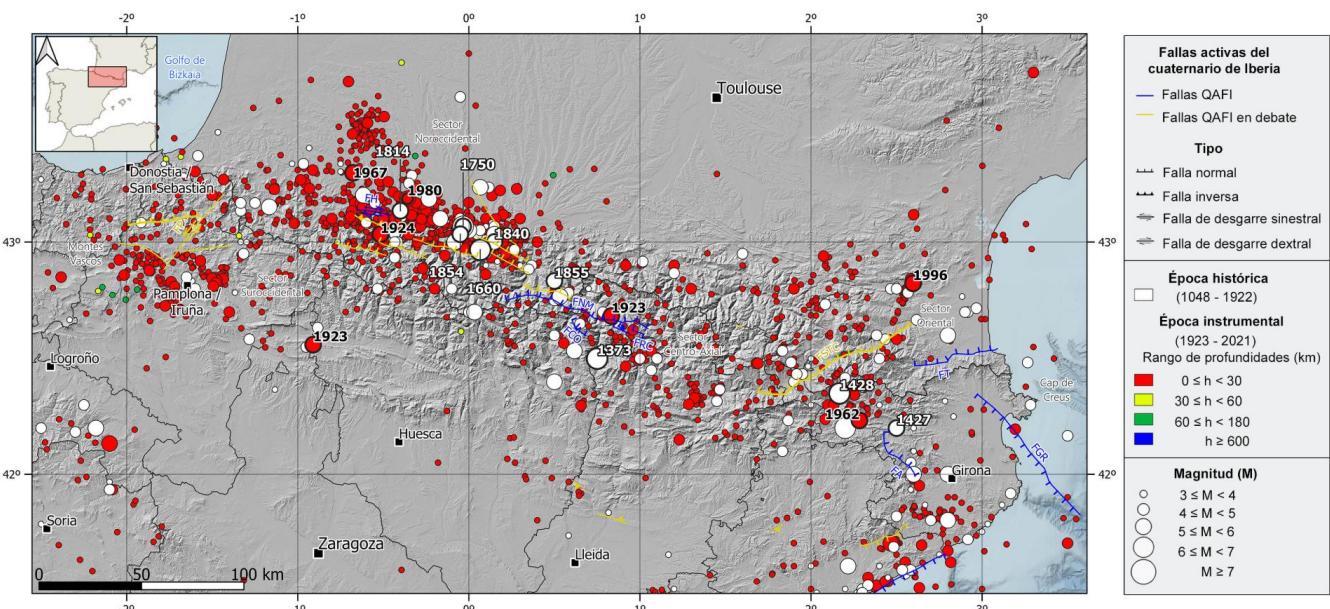
**ANEXO 2.** Mapa temático sismotectónico de la zona de los Pirineos en España.

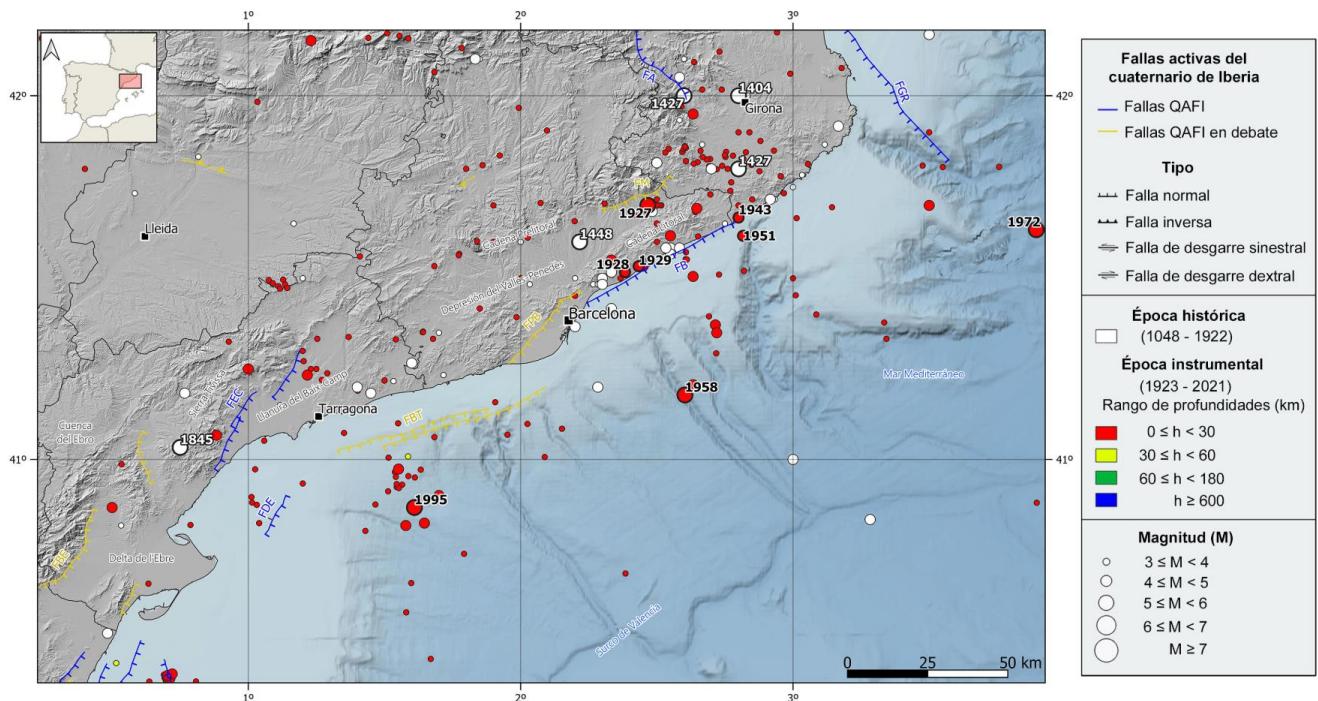
**ANEXO 3.** Mapa temático sismotectónico de la zona de la Cordillera Costera Catalana.  
Fuente: Instituto Geográfico Nacional (IGN).

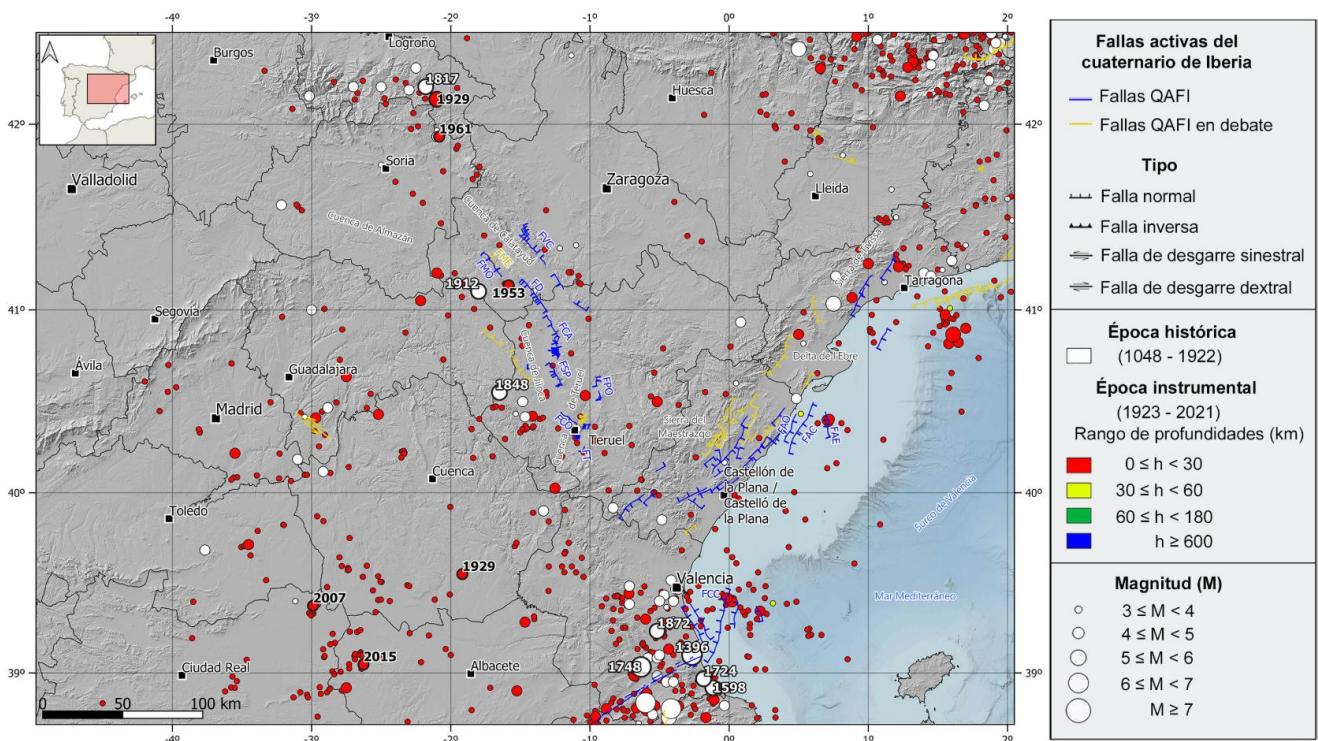
**ANEXO 4.** Mapa temático sismotectónico del Sistema Ibérico de España.  
Fuente: Instituto Geográfico Nacional (IGN).

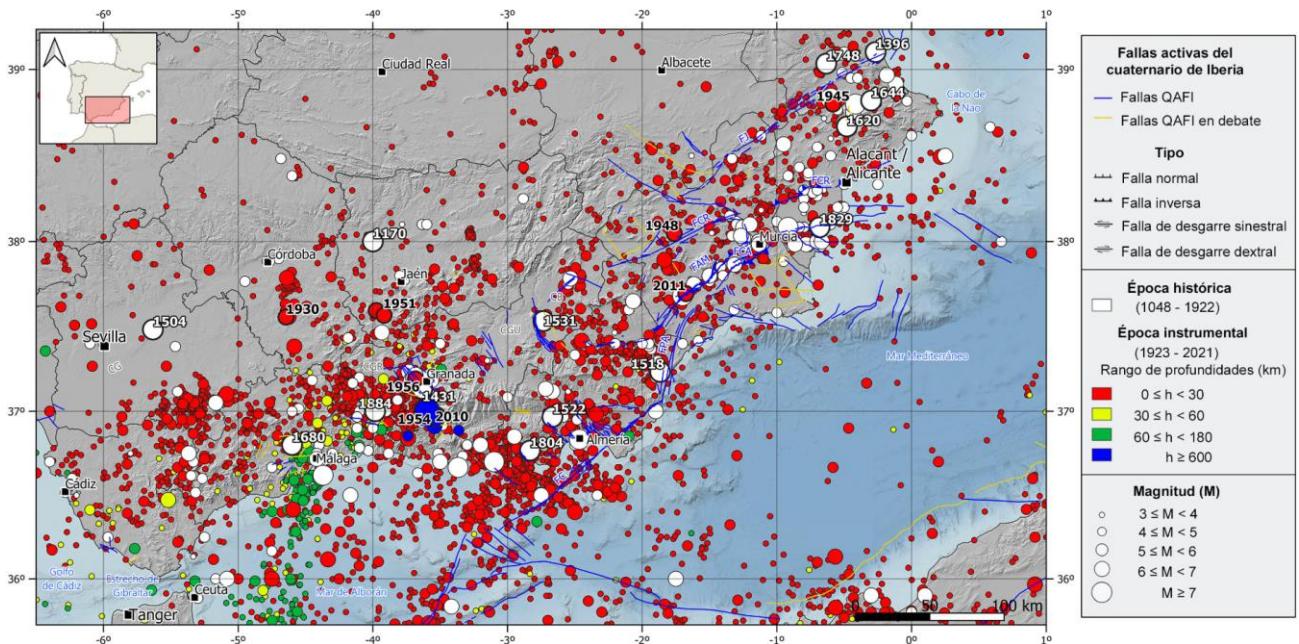
**ANEXO 5.** Mapa temático sismotectónico de la zona Bético – Balear.

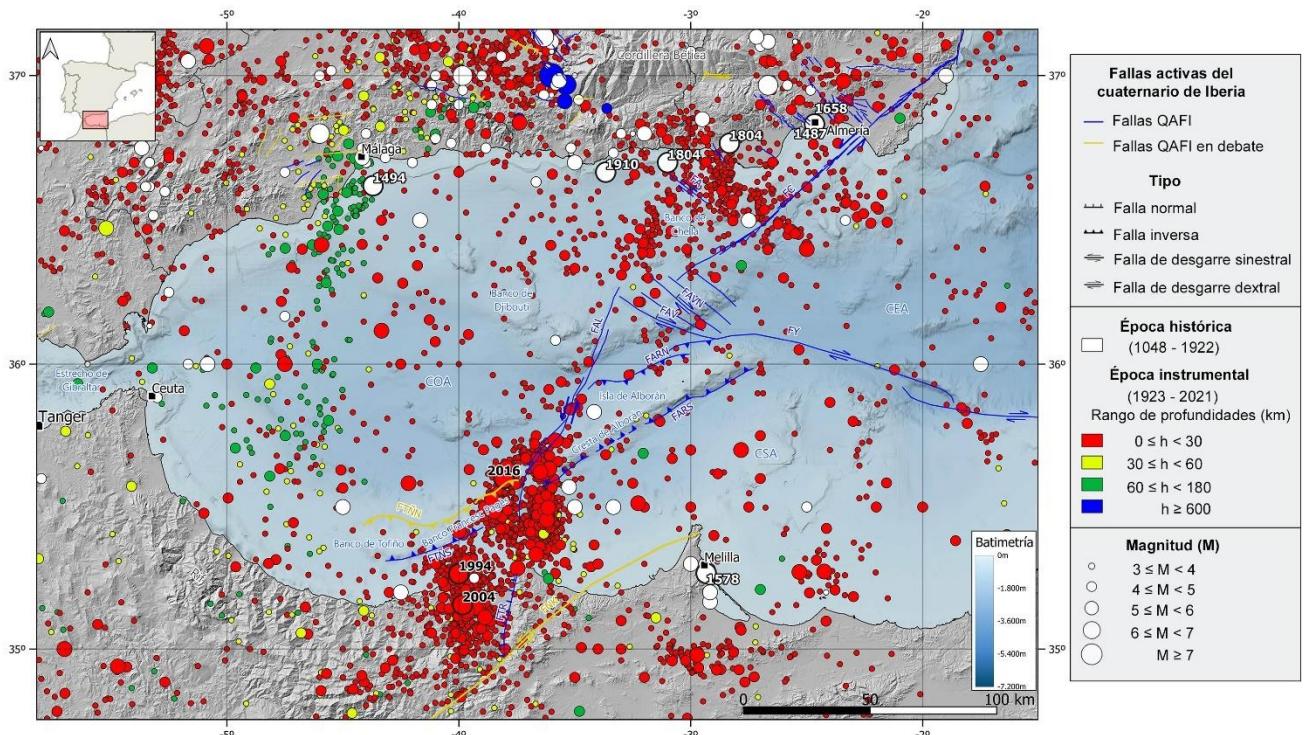
**ANEXO 6.** Mapa temático sismotectónico de la zona del mar de Alborán.

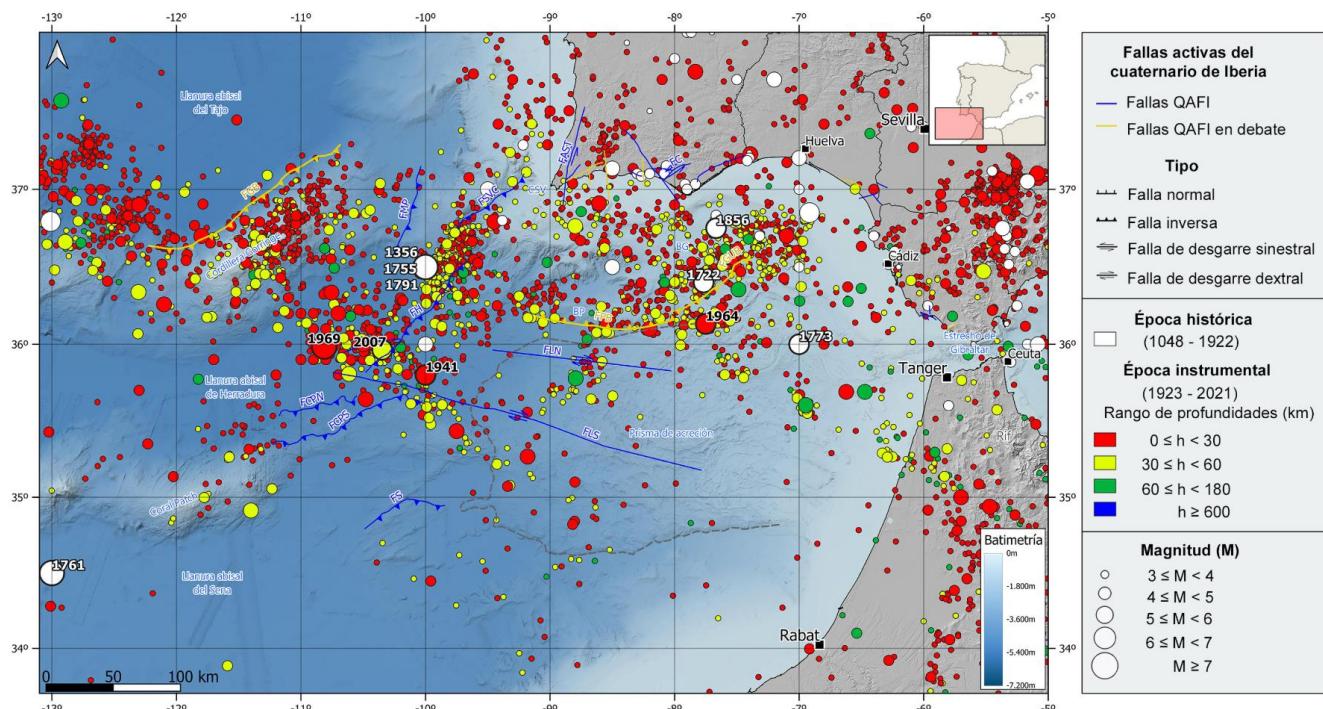
**ANEXO 7.** Mapa temático sismotectónico de la zona del Golfo de Cádiz – Gorriño.

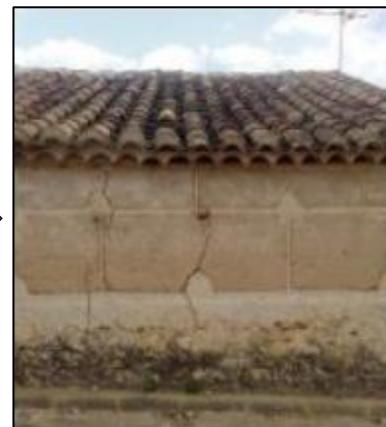
*Tapia en Villastar (Teruel).*

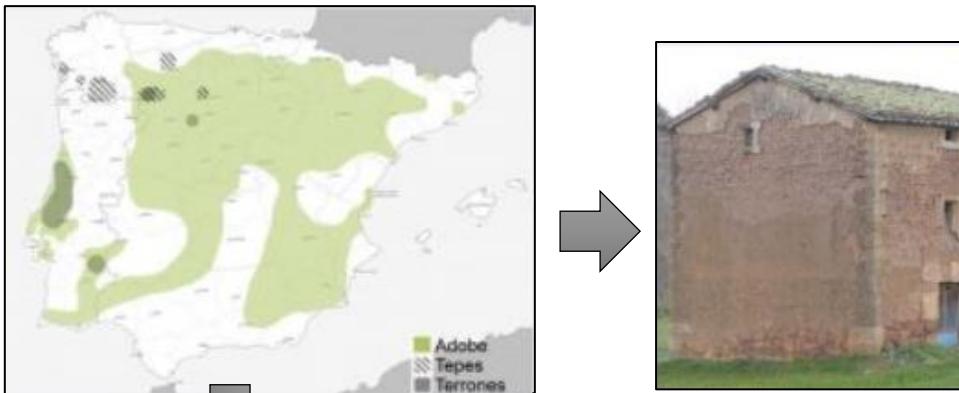
*Muro de  
adobe  
(Burgos).*

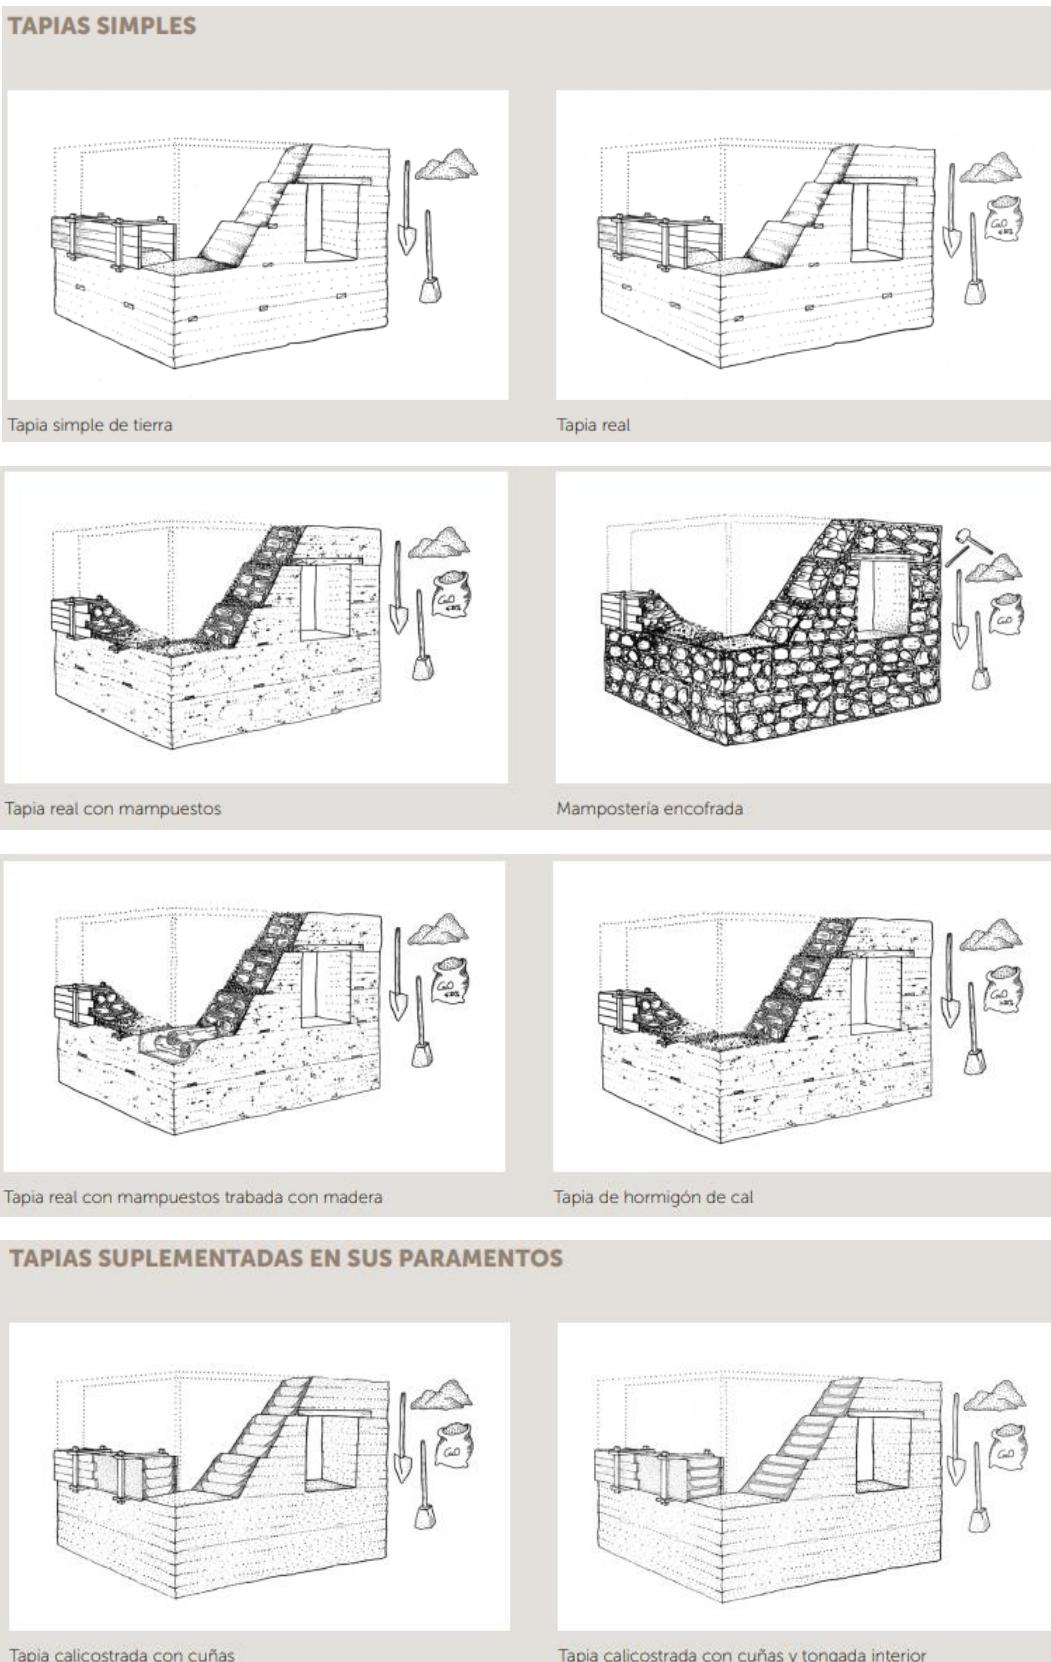
**ANEXO 9.** Detalles de la composición y tipología constructiva de las variantes de Tapia halladas dentro de la Península Ibérica.

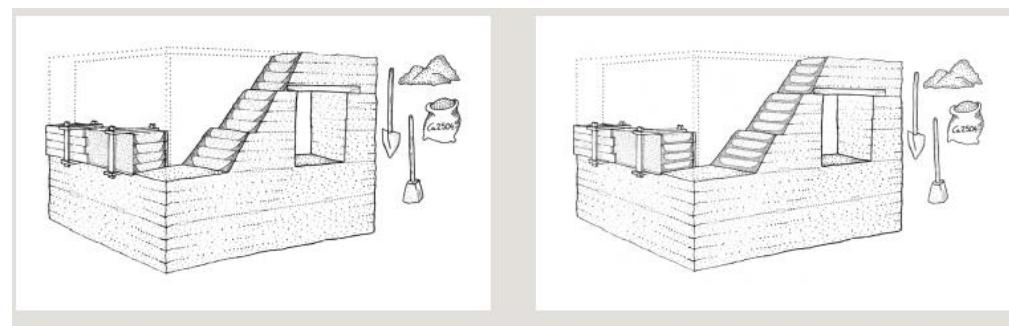
Tapia calicostrada de yeso con cuñas

Tapia calicostrada de yeso con cuñas y tongada interior

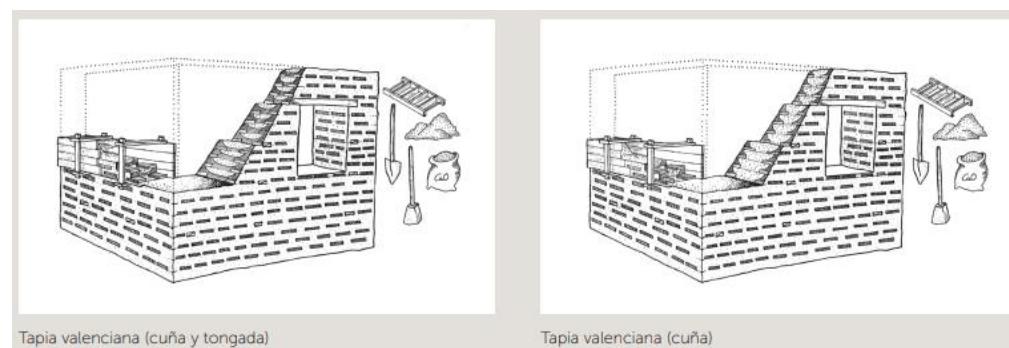
Tapia valenciana (cuña y tongada)

Tapia valenciana (cuña)

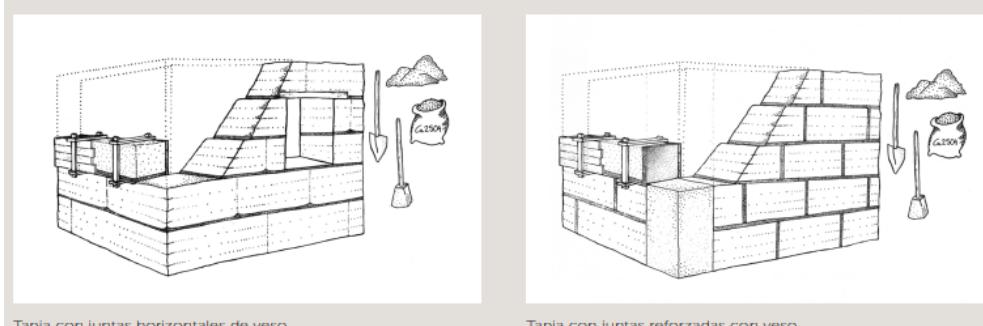
Tapia con juntas horizontales de yeso

Tapia con juntas reforzadas con yeso

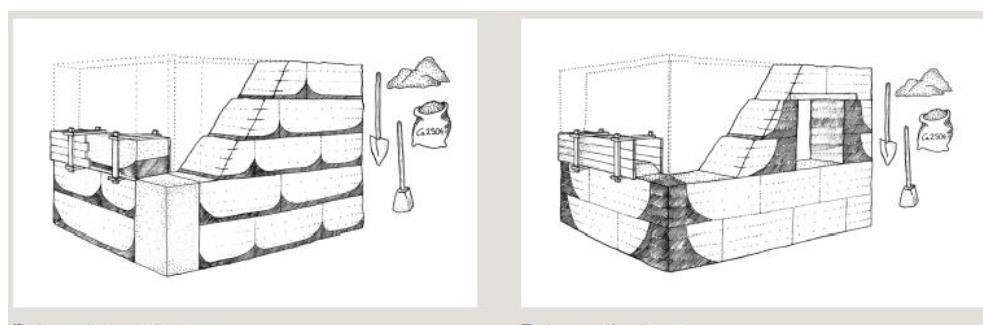
Tapia con brencas de yeso

Tapia con rafas de yeso

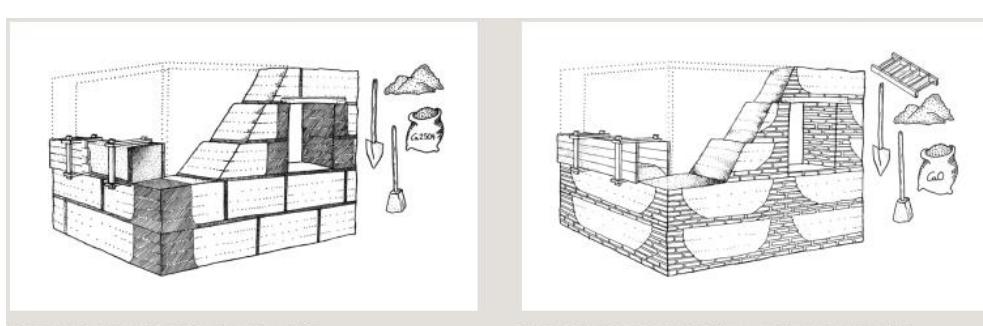
Tapia con juntas reforzadas de yeso y rafas

Tapia con rafas acampanadas y verdugadas de ladrillo

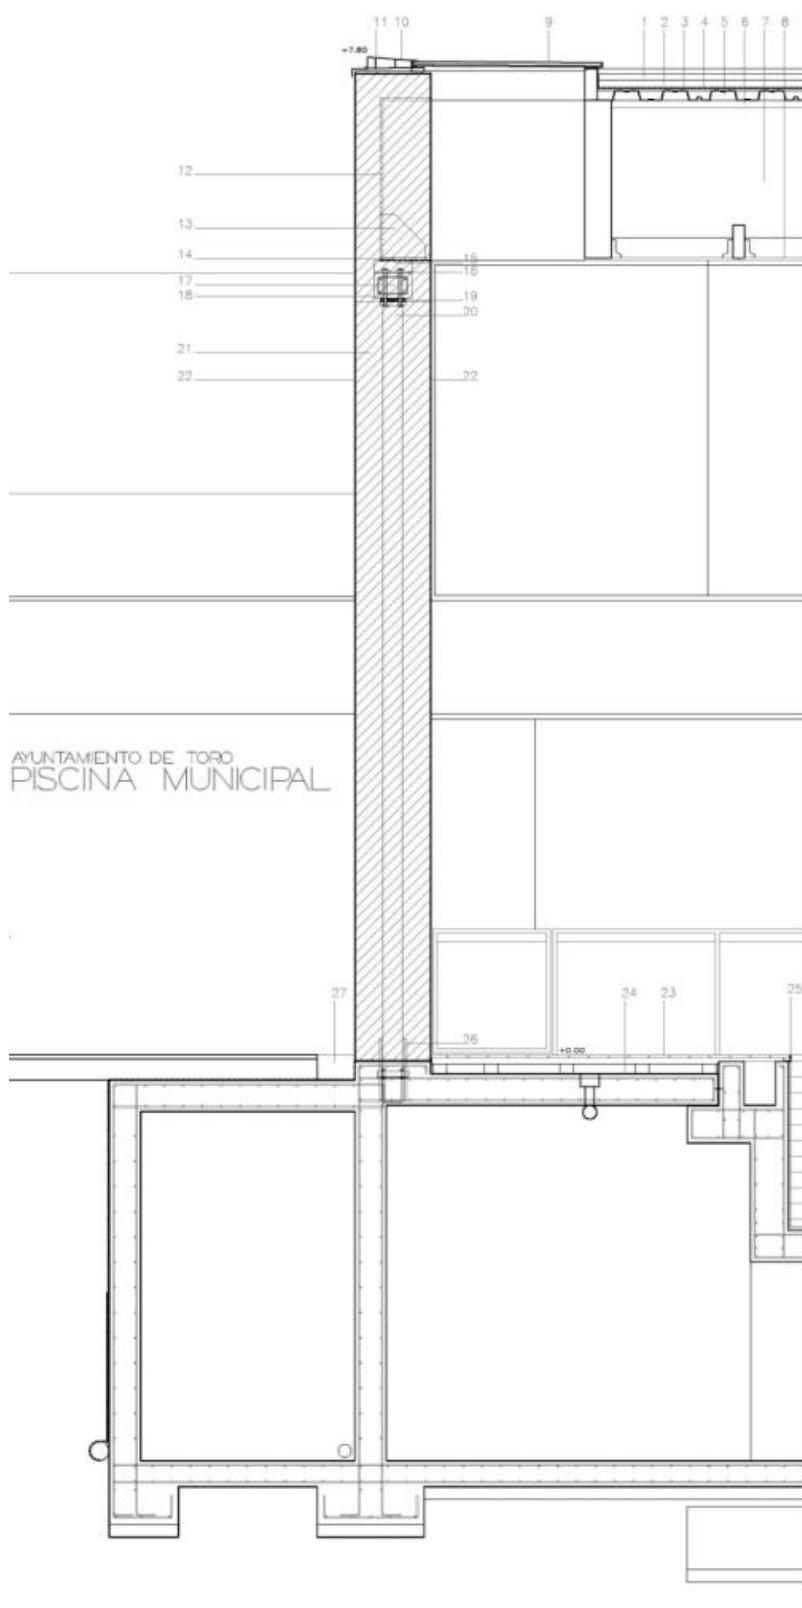
**ANEXO 10.** Detalle constructivo del muro estructural o Tapial en la Piscina de Toro en Zamora.

1. Capa de grava con geotextil en la cara inferior, e=50 mm
2. Aislamiento térmico mediante poliestireno extrusionado con geotextil en la cara inferior, e=60 mm

3. Lámina impermeable de etileno – propileno con geotextil en la cara inferior, e=1,14 mm
4. Tablero aglomerado hidrófugo, e=19 mm
5. Chapa nervada de acero galvanizado, e=1,2 mm

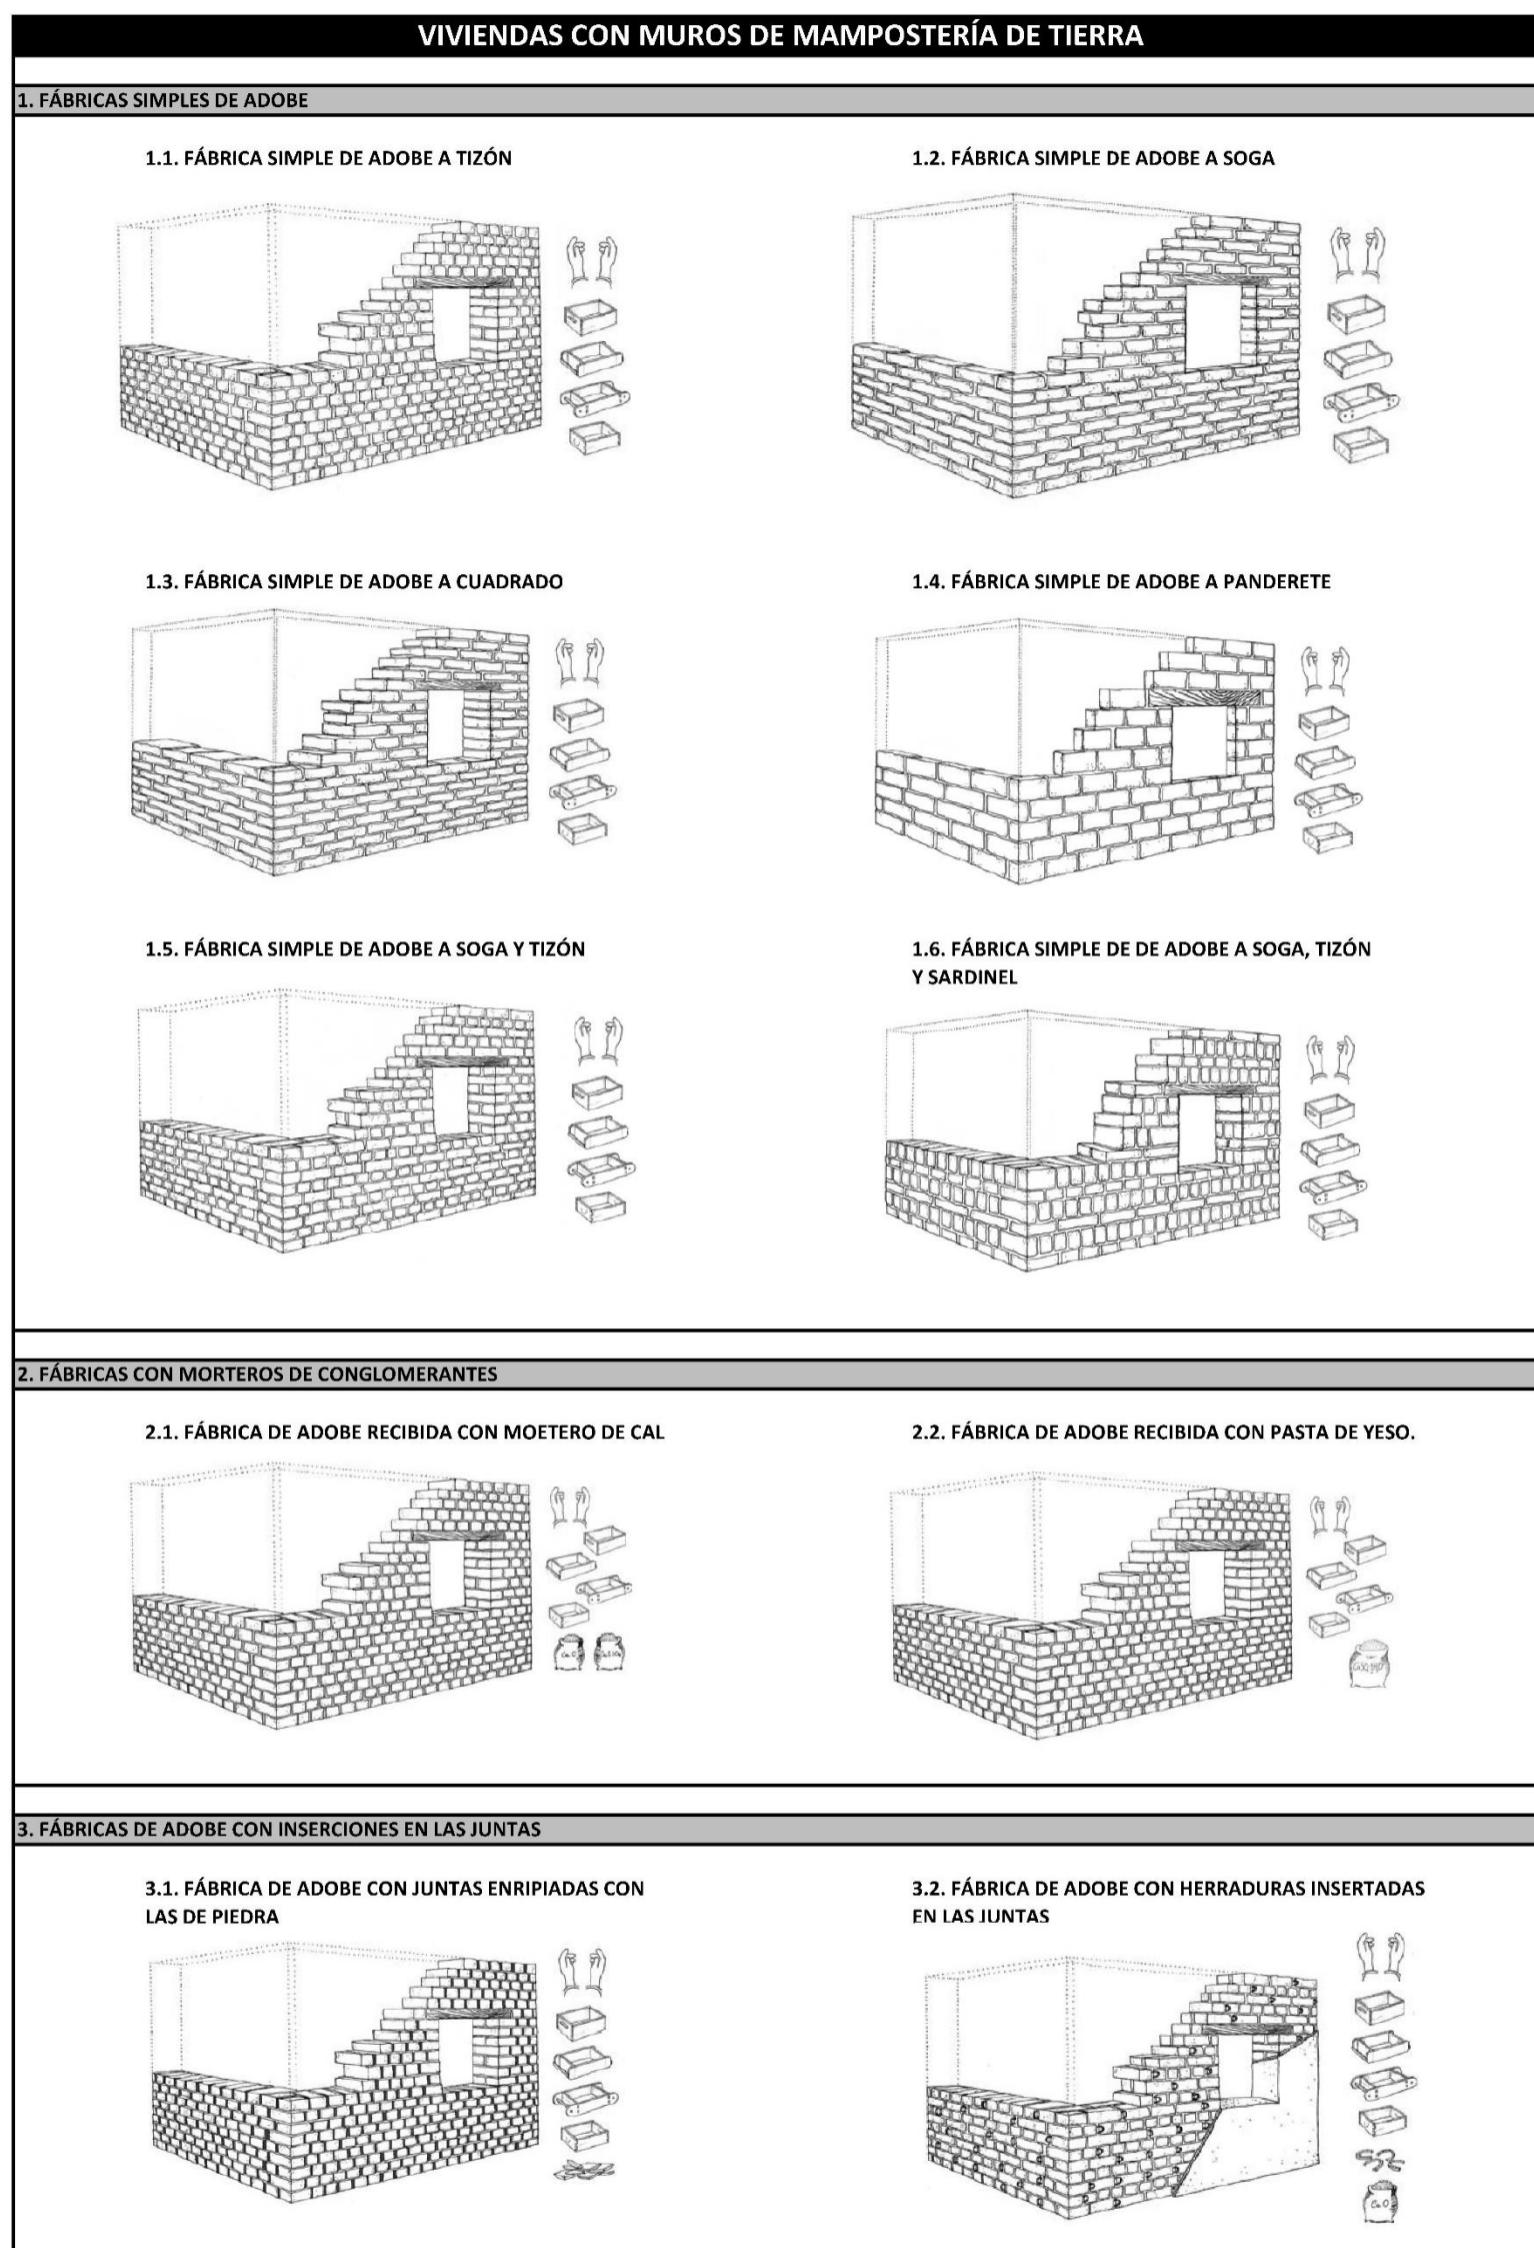
**ANEXO 11.** Catálogo – Caracterización constructiva de viviendas con muros de mampostería de tierra.  
Fuente: Elaboración propia.

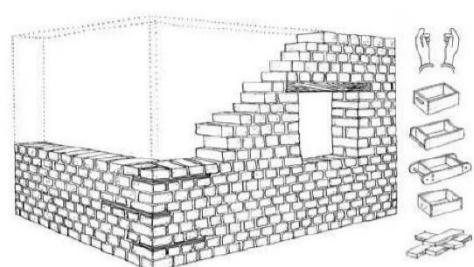
**3.3. FÁBRICA DE ADOBE CON TRABAZÓN DE TABLAS EN LAS ESQUINAS**

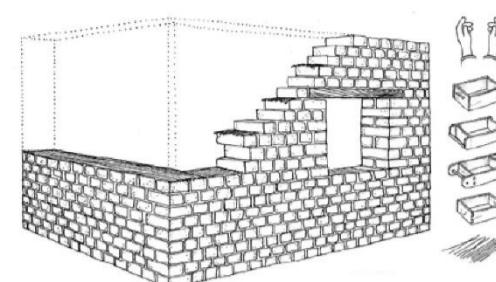
**3.4. FÁBRICA DE ADOBE CON TENDELES ARMADOS CON CAÑAS**

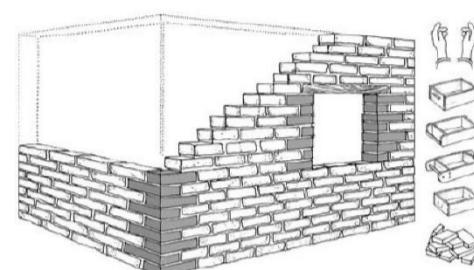
**4.1. FÁBRICA DE ADOBE CON CANTONERAS CONTINUAS DE LADRILLO**

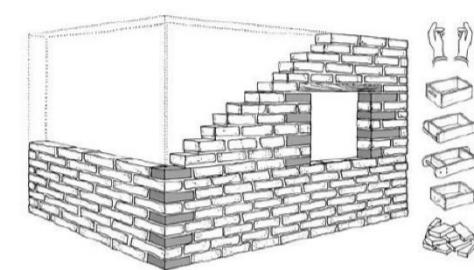
**4.2. FÁBRICA DE ADOBE CON CANTONERAS DE LADRILLO Y ADOBE**

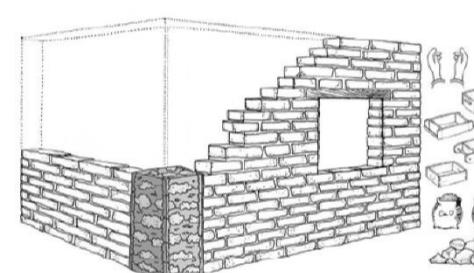
**5.1. FÁBRICA DE ADOBE CON MACHONES ENCOFRADOS DE YESO Y MAMPUESTOS**

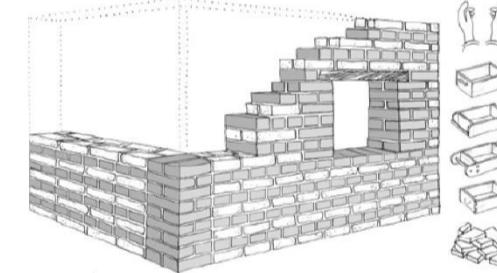
**5.2. FÁBRICA CON HILADAS ALTERNAS DE ADOBE Y LADRILLO**

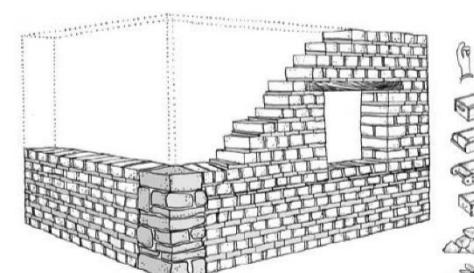
**5.3. FÁBRICA CON HILADAS ALTERNAS DE ADOBE Y LAJAS DE PIEDRA**

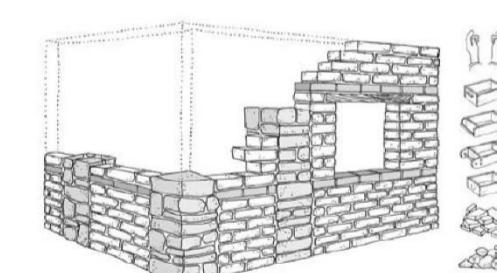
**5.4. FÁBRICA DE ADOBE CON MACHONES DE PIEDRA Y VERDUGADAS DE LADRILLO**

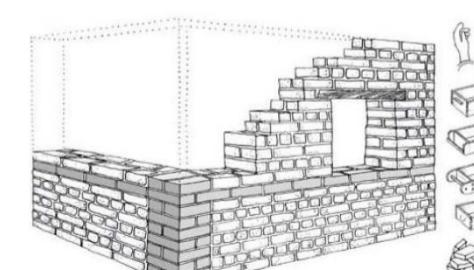
**5.5. FÁBRICA DE ADOBE CON MACHONES Y VERDUGADAS DE LADRILLO**

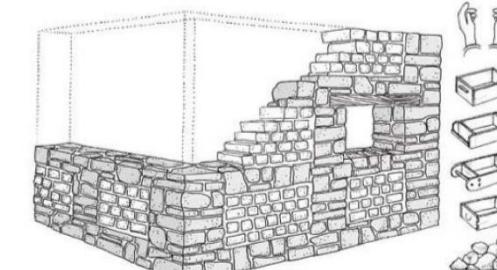
**5.6. FÁBRICA DE ADOBE ENCAJONADA ENTRE MACHONES Y VERDUGADAS DE PIEDRA**

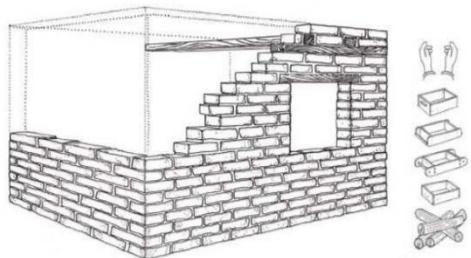
5.7. FÁBRICA DE ADOBE CON CARRERAS DE MADERA

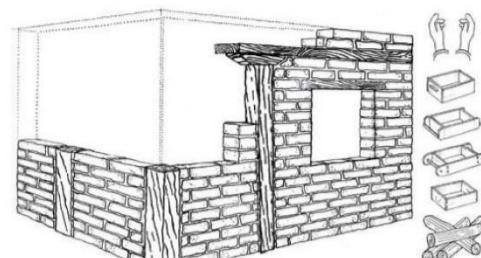
5.8. FÁBRICA DE ADOBE CON PÓRTICOS DE MADERA

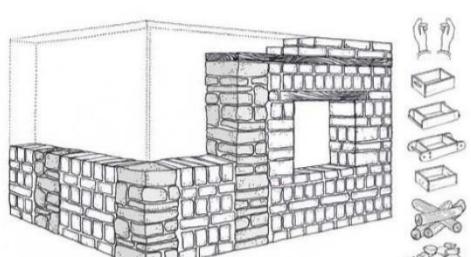
5.9. FÁBRICA DE ADOBE CON CARRERAS DE MADERA Y MACHONES DE PIEDRA

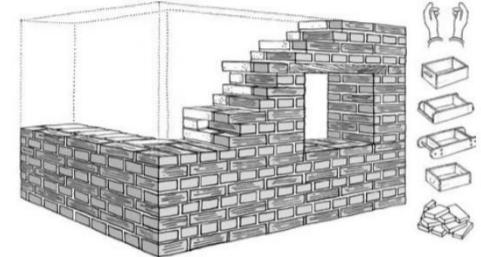
5.10. FÁBRICA CON HOJAS TABADAS DE ADOBE Y LADRILLO

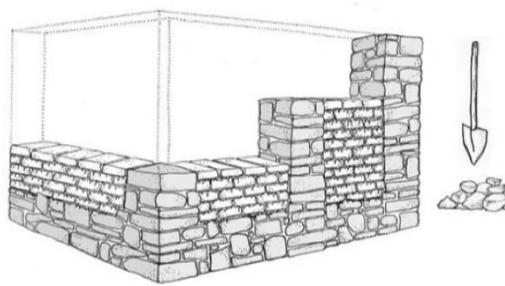
6.1. FÁBRICA DE TEPES CON MACHONES DE PIEDRA

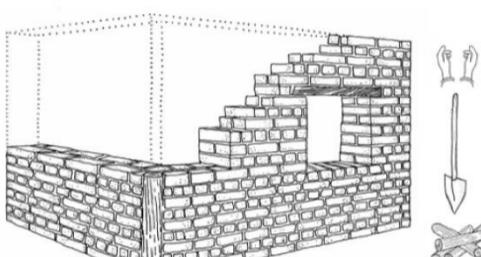
6.2. FÁBRICA DE TERRONES CON PIES DERECHOS DE MADERA EN LAS ESQUINAS

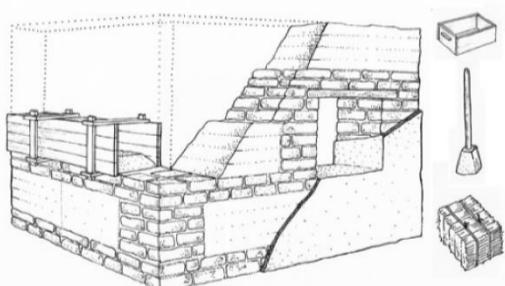
7.1. TAPIA CON MACHONES Y VERDUGADAS DE ADOBE

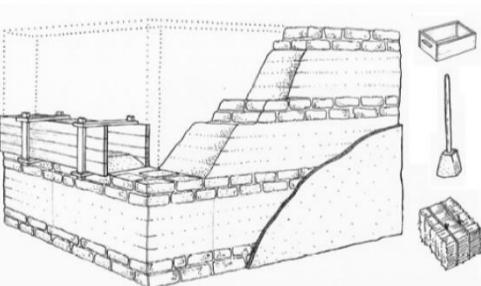
7.2. TAPIA CON VERDUGADAS DE ADOBE

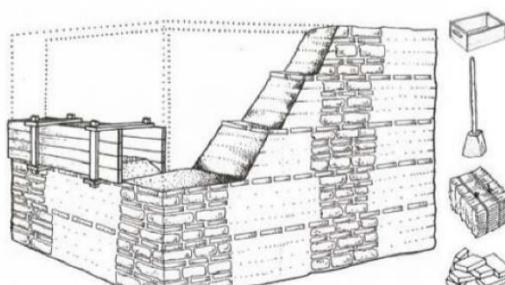
7.3. TAPIA CON MACHONES DE ADOBE Y LADRILLO Y VERDUGADAS DE LADRILLO

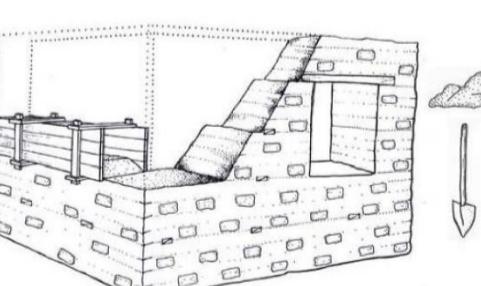
7.4. TAPIA DE TIERRA VERTIDA CAREADA CON TERRONES

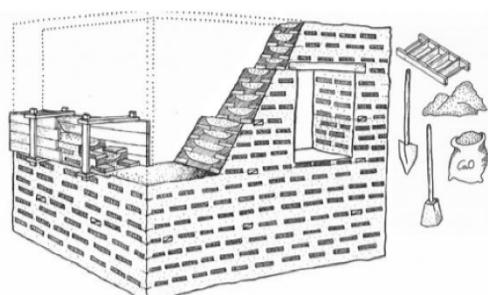
**2.5. TAPIA CALICOSTRADA CON CUÑAS Y TONGADAS DE CAL Y CAREADA CON LADRILLO**

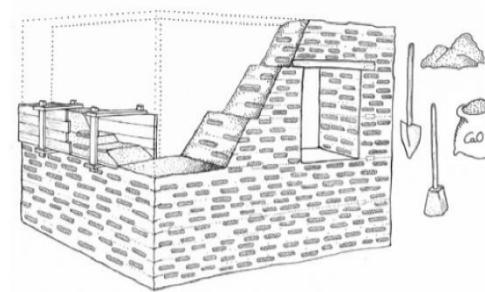
**2.6 TAPIA CAREADA CON PIEDRA**

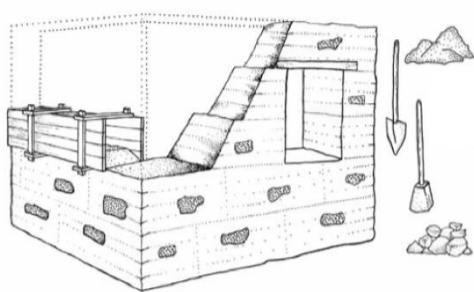
**2.7. TAPIA CAREADA CON PIEDRA, EMPLEANDO MAMPUESTO POR CAJÓN**

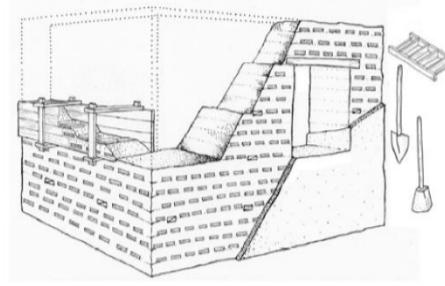
**2.8. TAPIA CAREADA CON LADRILLO**

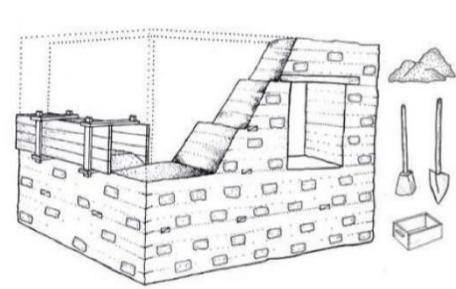
**2.9. TAPIA CAREADA CON ADOBE**

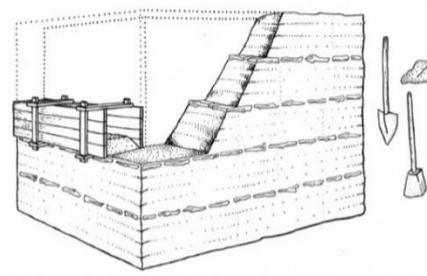
**2.10. TAPIA CON JUNTAS CAREADAS DE PIEDRA**

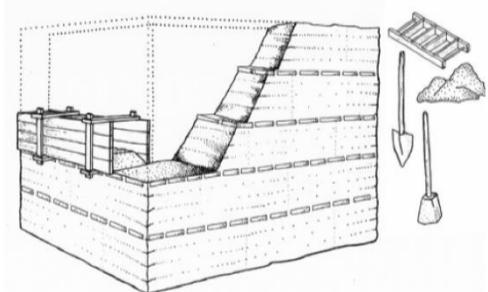
**2.11. TAPIA CON JUNTAS CAREADAS DE LADRILLO**

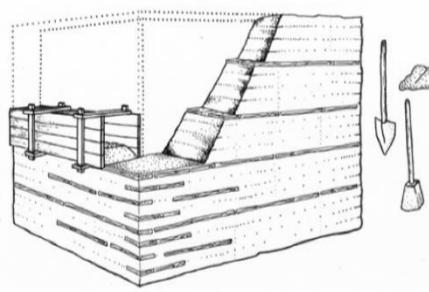
**2.12. TAPIA CON ESQUINAS CAREADAS CON TABLAS**

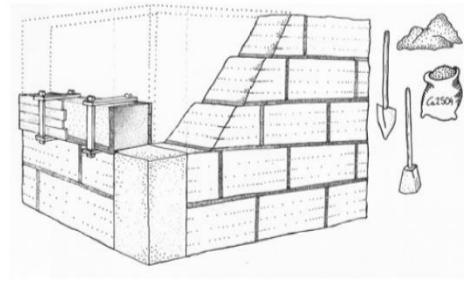
**3.1. TAPIA CON JUNTAS DE YESO**

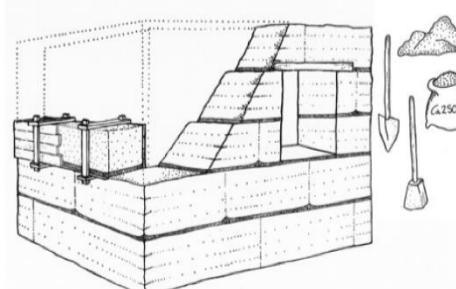
**3.2. TAPIA CON PASTÓN DE YESO**

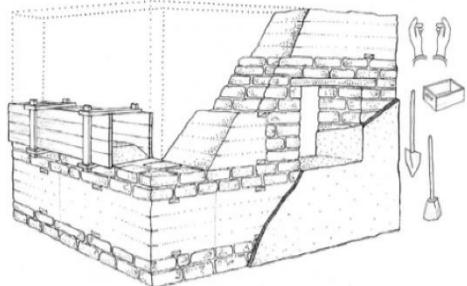
3.3. TAPIA CON VERDUGADAS DE ADOBE

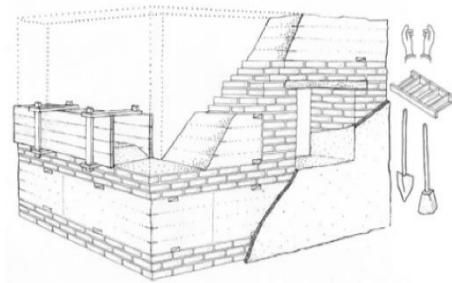
3.4. TAPIA CON VERDUGADAS DE LADRILLO

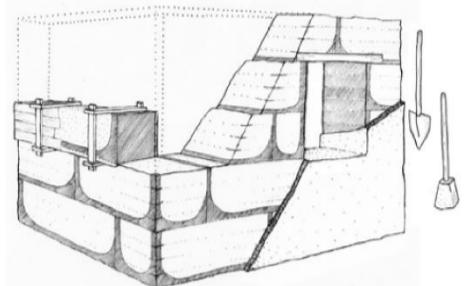
3.5. TAPIA CON BRENCAS DE YESO

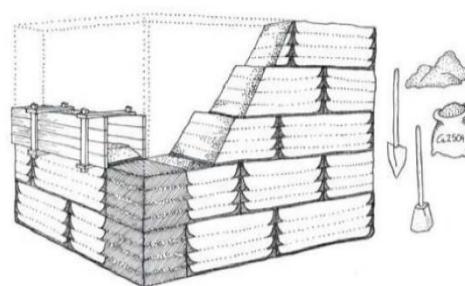
3.6. TAPIA CON BRENCAS DE YESO EN CADA TONGADA

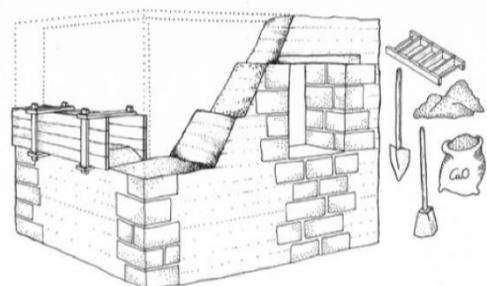
4.1. TAPIA ENTRE MACHONES DE PIEDRA

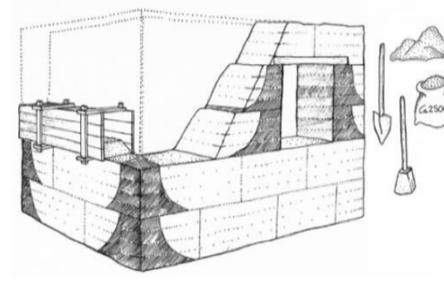
4.2. TAPIA ENTRE RAFAS DE YESO Y MAMPUESTOS

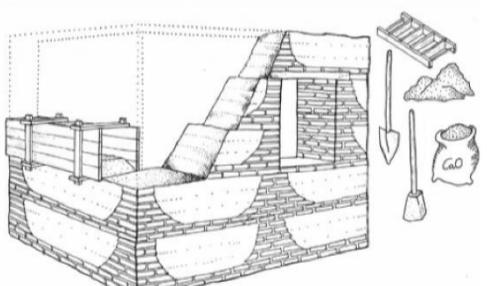
4.3. TAPIA ENTRE RAFAS Y VERDUGADAS DE LADRILLO

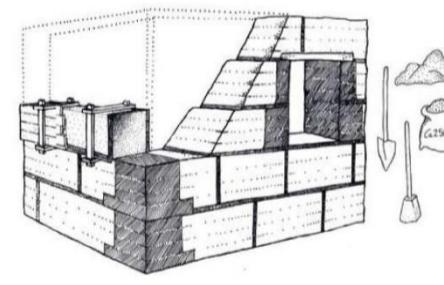
4.4. TAPIA ENTRE MACHONES DE YESO Y MAMPUESTOS CON COGOTES

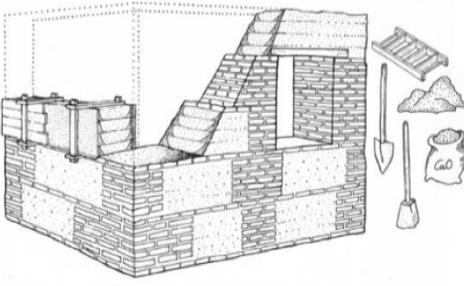
4.5. TAPIA ENCADENADA CON MACHONES Y VERDUGADAS DE LADRILLO

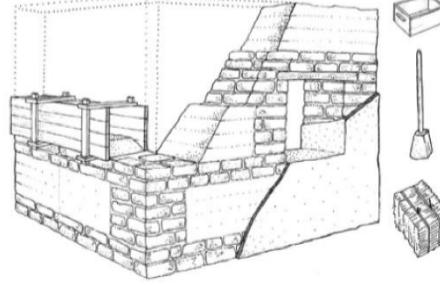
4.6. TAPIA CON MACHONES Y VERDUGADAS DE ADOBE

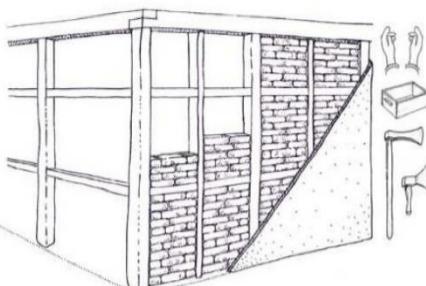
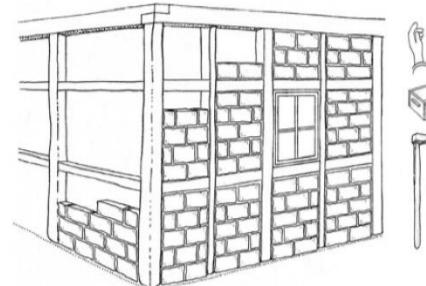
<b>VIVIENDAS CON MUROS DE TIERRA Y MADERA - MIXTO (ENTRAMADOS)</b>	
<b>1. MURO DE ENTRAMADOS CON RELLENO DE MAMPOSTERÍA DE TIERRA</b>	
<b>1.1. ENTRAMADO RELLENO DE ADOBE HORIZONTAL APAREJADO A SOGA</b>	<b>1.2. ENTRAMADO RELLENO DE ADOBE HORIZONTAL APAREJADO A PANDERETE</b>
