## **TRABAJO FIN DE MÁSTER**

MÁSTER UNIVERSITARIO EN INGENIERÍA DE  
CAMINOS, CANALES Y PUERTOS

# **ANÁLISIS DE CONSTRUCCIONES DE ADOBE Y TAPIALES ESPAÑOLAS ANTE LA ACCIÓN DEL SISMO**

Autor: Paúl Anthony Barbarán Vilela

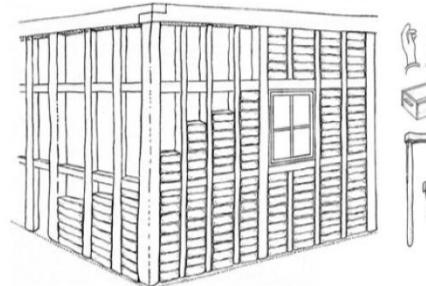
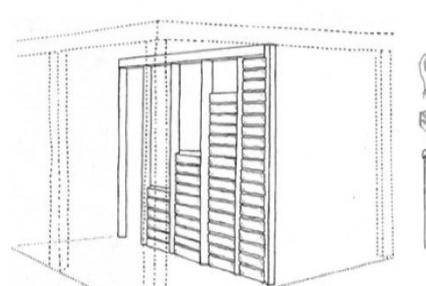
<b>1.3. ENTRAMADO RELLENO DE ADOBE HORIZONTAL APILADO</b>	<b>1.4. ENTRAMADO RELLENO DE ADOBE HORIZONTAL APILADO EN PARTICIÓN INTERIOR</b>

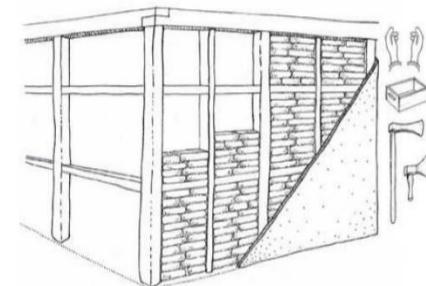
<b>1.5. ENTRAMADO RELLENO DE ADOBE HORIZONTAL APILADO</b>	<b>1.6. ENTRAMADO RELLENO DE ADOBE INCLINADO</b>

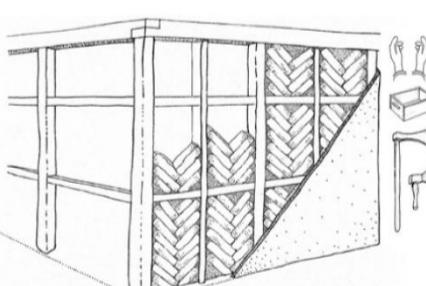
<b>1.7. ENTRAMADO RELLENO DE ADOBE EN ESPINA DE PEZ</b>	<b>1.8. ENTRAMADO RELLENO DE ADOBE Y LADRILLO EN HILADAS ALTERNAS</b>

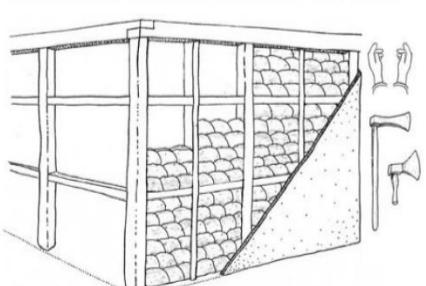
<b>2. MURO CON ELEMENTOS DE TIERRA Y MADERA CON RELLENO MONOLÍTICO</b>	
<b>2.1. ENTRAMADO RELLENO DE PARED DE PELLAS</b>	<b>2.2. ENTRAMADO RELLENO DE TAPIALETE</b>

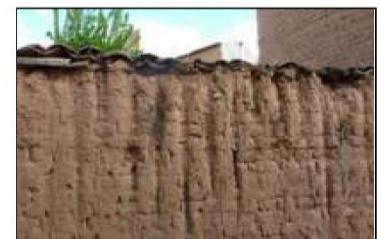
<p>EROSION POR EL LAVADO DE UN MURO DE MAMPOSTERIA DE ADOBE - BURGOS.</p>

MECANISMOS DE DEGRADACION EN LA CORONACION DEL MURO DE TIERRA			
DESCRIPCION:	CAUSAS	EFFECTOS	DAÑOS RELACIONADOS
<p>Las partes superiores de los muros de tierra son especialmente vulnerables al deterioro por lluvia cuando carecen de protección (aleros o techos). Este daño se manifiesta mediante señales claras: manchas blancas (acumulación de sales) o verdosas (hongos), costras que se despegan o abomban —indicando infiltración interna—, y surcos de erosión superficial que evidencian el lavado progresivo del material. Para prevenir estos problemas, se recomienda implementar aleros amplios que devuelvan el agua de lluvia, evitar revestimientos superiores no transpirables (como morteros de cemento) que atrapen humedad, y optar por morteros de cal en coronaciones expuestas, que permiten la evaporación controlada mientras protegen la estructura.</p>	<ul style="list-style-type: none"> <li>→ Lluvia directa sobre muros sin protección.</li> <li>→ Revestimientos no transpirables.</li> <li>• Morteros de cemento en tapias calcostradas.</li> <li>→ Zonas de orientación norte de las viviendas, o con sombras prolongadas</li> <li>• Humedad persistente.</li> </ul>	<ul style="list-style-type: none"> <li>→ Fase inicial:           <ul style="list-style-type: none"> <li>• Lavado superficial.</li> <li>• Manchas de humedad.</li> <li>• Sales.</li> </ul> </li> <li>→ Fase avanzada:           <ul style="list-style-type: none"> <li>• Lavado interno.</li> <li>• Pérdida de resistencia estructural del muro.</li> <li>• Abombamiento en costras del muro.</li> </ul> </li> </ul>	<ul style="list-style-type: none"> <li>→ Eflorescencias superficiales.</li> <li>→ Acumulación de humedad en núcleo interno de los muros de tierra.</li> <li>→ Biodeterioro por humedad.</li> <li>→ Fracturación por pandeo en las costras de los muros.</li> </ul>

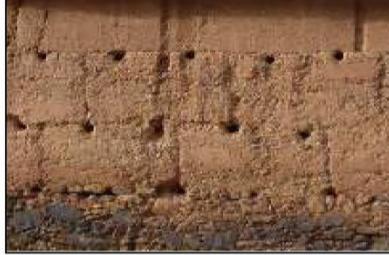
REPORTAJE FOTOGRÁFICO DE LAS PATOLOGÍAS:			
<p><b>EROSIÓN DE LOS AGUJALES EN UN MURO</b></p>

MECANISMOS DE DEGRADACIÓN EN EL CUERPO Y SUPERFICIE DEL MURO DE TIERRA			
DESCRIPCION:	CAUSAS	EFFECTOS	DAÑOS RELACIONADOS
<p>Las patologías en el cuerpo del muro tienen orígenes diversos, ya sea por la extensión de daños desde la base o coronación, o por agentes externos directos. La erosión hídrica superficial, provocada por escorrentías debido a la falta de aletas o la acción combinada de lluvia y viento, genera lavado diferencial según el material: en revoques de tierra causa pérdida acelerada de capas superficiales, mientras que en morteros de cal o yeso produce una degradación más lenta pero con relieves irregulares ("escalonamiento"); en aparejos, los muros sin estabilizantes se homogenizan superficialmente, mientras que aquellos con juntas de cal o yeso acentúan desniveles entre piezas y mortero. En climas fríos, la gelificación descama superficies al congelarse el agua en los poros, y en zonas expuestas, la erosión eólica desgasta especialmente esquinas y muros sin revestimiento. Sistemas mixtos como la tapia careada muestran lavado selectivo de la tierra, dejando piedras o ladrillos en voladizo hasta fracturarse, mientras que mechinales mal sellados canalizan agua al interior, acelerando el deterioro localizado.</p>	<ul style="list-style-type: none"> <li>→ Falta de protección en los aletas de los muros.</li> <li>→ Inadecuada inclinación de las cubiertas.</li> <li>→ El uso de morteros heterogéneos:           <ul style="list-style-type: none"> <li>• Tierra vs Cal.</li> <li>• Tierra vs Yeso.</li> </ul> </li> <li>→ Exposición de los muros a rafagas de vientos cargados de partículas como arena.</li> <li>→ Ciclos de hielo y deshielo en muros con contenido de humedad.</li> </ul>	<ul style="list-style-type: none"> <li>→ <b>Fase inicial:</b> <ul style="list-style-type: none"> <li>• Pérdida de revoques.</li> <li>• Aparición de relieves en el muro.</li> <li>• Descamación.</li> <li>• Microfisuras radiales.</li> </ul> </li> <li>→ <b>Fase avanzada:</b> <ul style="list-style-type: none"> <li>• Exposición del núcleo estructural.</li> <li>• Riesgo de fractura.</li> <li>• Fractura de elementos careados.</li> <li>• Desprendimientos.</li> </ul> </li> </ul>	<ul style="list-style-type: none"> <li>→ Lavado interno de los muros.</li> <li>→ Gelificación para los climas fríos.</li> <li>→ Lavado selectivo de tierras en Tapias careadas.</li> </ul>

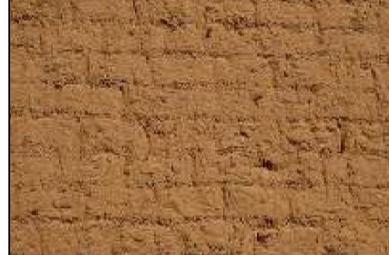
<p><b>EROSIÓN DE MURO DE MAMPOSTERIA DE ADOBE RECIBIDO CON MORTERO DE BARRO</b></p>

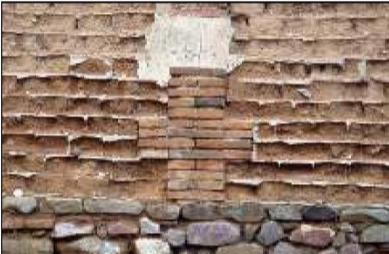
<p><b>EROSIÓN DE MURO DE MAMPOSTERIA DE ADOBE RECIBIDO CON YESO - ZARAGOZA</b></p>

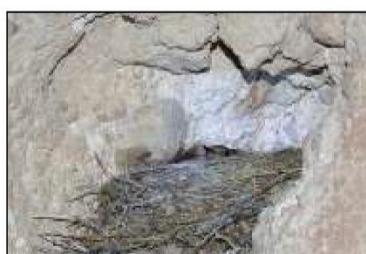
REPORTAJE FOTOGRÁFICO DE LAS PATOLOGÍAS:			
<p><b>AVE ANIDADA EN UN MURO DE</b></p>

LESIONES POR AGENTES BIOLOGICOS			
LESIONES DERIVADAS DE ACCIONES DE ANIMALES			
DESCRIPCION:	CAUSAS	EFFECTOS	DAÑOS RELACIONADOS
<p>Además de los agentes climáticos, considerados la principal fuente de deterioro en las construcciones de tierra, existen otros factores de índole natural que pueden contribuir al desgaste progresivo de los componentes estructurales elaborados con este material. Dentro de esta categoría de patologías, se incluyen todas aquellas alteraciones provocadas por la interacción de organismos vivos en el entorno edificado, tales como el crecimiento de flora o los efectos derivados de la actividad faunística sobre los elementos constitutivos de los muros.</p>	<ul style="list-style-type: none"> <li>→ Biodegradación por vegetación: aletas de los muros.</li> <li>• Crecimiento de raíces en juntas o grietas.</li> <li>• Crecimiento de plantas trepadoras o enredaderas.</li> <li>• Proliferación de musgos y líquenes.</li> </ul> <ul style="list-style-type: none"> <li>→ Biodegradación por fauna:           <ul style="list-style-type: none"> <li>• Insectos, termitas y carcomas en muros o elementos de fibras vegetales (especialmente en los entramados).</li> <li>• Nidos de aves en los mechaniales y/o grietas en los muros.</li> <li>• Agujeros en las bases de los muros hechos por roedores.</li> </ul> </li> </ul> <ul style="list-style-type: none"> <li>→ Biodegradación microbiológico:           <ul style="list-style-type: none"> <li>• Hongos, bacterias.</li> <li>• Humedad persistente.</li> <li>• Presencia de material orgánico.</li> </ul> </li> </ul>	<ul style="list-style-type: none"> <li>→ <b>Fase inicial:</b> <ul style="list-style-type: none"> <li>• Manchas verdes o negras.</li> <li>• Rugosidad superficial.</li> <li>• Pérdida de cohesión por la descomposición de fibras.</li> </ul> </li> <li>→ <b>Fase intermedia:</b> <ul style="list-style-type: none"> <li>• Aflojamiento de revoques.</li> <li>• Pérdida de resistencia de los muros.</li> </ul> </li> <li>→ <b>Fase final:</b> <ul style="list-style-type: none"> <li>• Fracturas en el núcleo del muro.</li> <li>• Erosión química por excrementos de animales.</li> </ul> </li> </ul>	<ul style="list-style-type: none"> <li>→ Humedad capilar agravada.</li> <li>→ Lavado acelerado por retenciones de agua.</li> <li>→ Fracturas por pérdida de sección del muro.</li> <li>→ Infiltración de agua por agujeros en los muros.</li> <li>→ Eflorescencias por metabolismo microbiano.</li> </ul>

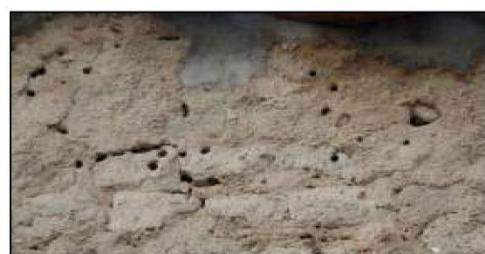
<p><b>MURO DE ADOBE PERFORADO POR INSECTOS - SALAMANCA</b></p>

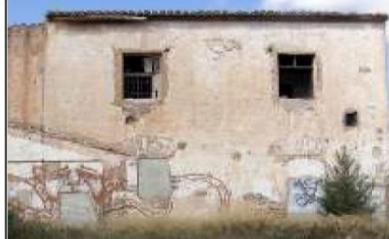
REPORTAJE FOTOGRÁFICO DE LAS PATOLOGÍAS:				
<p><b>GRAFFITIS EN UNA VIVIENDA DE MAMPOSTERÍA DE ADOBE – VALENCIA.</b></p>

LESIONES POR AGENTES ANTROPICOS				
LESIONES PRODUCIDAS POR ACTOS VANDÁLICOS				
DESCRIPCION:	CAUSAS	EFFECTOS	DAÑOS RELACIONADOS	
<p>Los actos vandálicos en arquitectura de tierra se manifiestan principalmente a través de los graffitis, en donde el uso de aerosoles o pinturas penetra hasta en la superficie aproximadamente unos 2 a 3 mm, y a su vez, reduce la transpirabilidad de este material en un 40%–60%. Luego está el expolio que implica la extracción manual de elementos como ladrillos, vigas, etc., comprometiendo la integridad estructural progresivamente y generando daños colaterales con herramientas que producen fracturas radiales. Además, podemos tomar en cuenta los incendios intencionados, que en muros de tierra causan una deshidratación irreversible de las arcillas presentes en su composición al superar temperaturas de unos 600°C.</p> <p>Estos actos se ven favorecidos por factores de riesgo como la ubicación, donde edificios más cercanos a los núcleos urbanos tienen mayor probabilidad de sufrir vandalismo, especialmente en zonas con baja vigilancia e iluminación nocturna, así como por el estado de conservación, ya que las construcciones abandonadas registran con mayor frecuencia incidentes vandálicos que aquellas a las que le realizan un mantenimiento regular.</p>	<ul style="list-style-type: none"> <li>→ Acceso no controlado a edificios.</li> <li>→ Falta de vigilancia.</li> <li>→ Materiales inflamables en contacto con los muros (ej.: maderas, basura, etc.)</li> </ul>	<p>→ Fase Inicial:</p> <ul style="list-style-type: none"> <li>• Alteración estética.</li> <li>• Rugosidad superficial.</li> </ul> <p>→ Fase Intermedia:</p> <ul style="list-style-type: none"> <li>• Obstaculización de poros por la pintura de los graffitis.</li> <li>• Pérdida de elementos estructurales.</li> <li>• Reducción de resistencia a la compresión.</li> </ul> <p>→ Fase Final:</p> <ul style="list-style-type: none"> <li>• Descamación.</li> <li>• Fracturas por extracción de material de forma violenta.</li> <li>• Carbonización de las capas superficiales.</li> </ul>	<ul style="list-style-type: none"> <li>→ Biodeterioro agravado y progresivo.</li> <li>→ Inestabilidad estructural.</li> <li>→ Fisuración térmica debido a los incendios.</li> </ul>

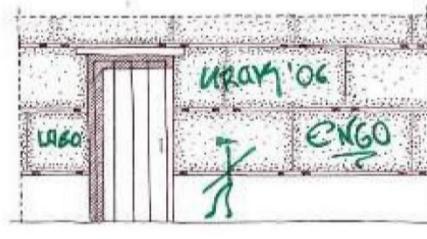
<p><b>ESQUEMATIZACIÓN DE GRAFFITIS EN UN MURO DE TAPIA PISADA.</b></p>

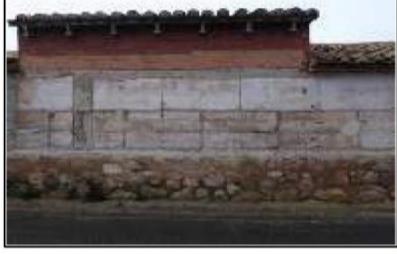
<p><b>SOBREELEVACIÓN DE UNA PARTE DE UNA CONSTRUCCIÓN – TERUEL.</b></p>

LESIONES POR ALTERACIONES EN EL ESQUEMA PORTANTE DEL EDIFICIO			
LESIONES PRODUCIDAS DEBIDO A SOLICITACIONES EXCESIVAS			
DESCRIPCION:	CAUSAS	EFFECTOS	DAÑOS RELACIONADOS
<p>La longevidad característica de numerosas edificaciones vernáculas conduce frecuentemente a procesos de ampliación motivados ya sea por la evolución de las necesidades habitacionales o funcionales, y cuando estas modificaciones implican un desarrollo vertical mediante sobrelevaciones, es probable que se genere un aumento significativo de las cargas gravitatorias que deben ser absorbidas por los muros y posteriormente transmitidas a la cimentación. Junto a esto, es importante considerar el efecto del envejecimiento material y la exposición prolongada a factores ambientales puede ocasionar una merma progresiva de la capacidad portante original, que evidencian el estado de sobreesfuerzo mediante patrones de fisuración por compresión análogos a los descritos anteriormente.</p> <p>Por otro lado, cuando se suprime algunos componentes estructurales primarios, tales como pilares o sectores de muro de carga, puede desencadenarse una redistribución forzada de los flujos tensionales dentro del sistema constructivo, generando frecuentemente estados de carga críticos en los elementos remanentes. En estos casos las condiciones de sobrecarga se materializan preferentemente a través de mecanismos de fallo diferenciados tales como el fenómeno de aplastamiento localizado en los muros sometidos a compresión excesiva, así como las manifestaciones de efectos de pandeo en los soportes verticales esbeltos.</p>	<ul style="list-style-type: none"> <li>→ Aumento de carga sobre la resistencia residual del muro.</li> <li>→ Eliminación de muros adyacentes sin reforzar los soportes.</li> </ul>	<ul style="list-style-type: none"> <li>→ <b>Fase inicial:</b> <ul style="list-style-type: none"> <li>• Fisuras verticales finas.</li> </ul> </li> <li>→ <b>Fase intermedia:</b> <ul style="list-style-type: none"> <li>• Abultamiento de los muros.</li> <li>• Deformaciones visibles.</li> <li>• Si existieran columnas cirulares aparecerían fisuras en espiral.</li> </ul> </li> <li>→ <b>Fase final:</b> <ul style="list-style-type: none"> <li>• Colapsos por agotamiento de la sección resistente.</li> </ul> </li> </ul>	<ul style="list-style-type: none"> <li>→ Posible infiltración por las fisuras.</li> <li>→ Inestabilidad de los forjados y cubiertas.</li> <li>→ Fisuras de aplastamiento por sobrelevación.</li> <li>→ Pandeo de columnas por redistribución.</li> </ul>

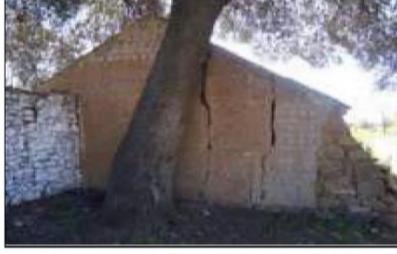
<p><b>GIRO DE LA FACHADA POR EMPUJE DE LA CUBIERTA – CIUDAD REAL.</b></p>

LESIONES PRODUCIDAS POR EL GIRO DE ELEMENTOS			
DESCRIPCION:	CAUSAS	EFFECTOS	DAÑOS RELACIONADOS
<p>Las fisuras asociadas a la rotación de elementos constructivos son daños recurrentes y de gran severidad en las construcciones de tierra, los perjuicios relacionados con el desplazamiento del muro en su zona basal y con la presión ejercida por la cubierta en su extremo superior, también pueden originarse debido a modificaciones en la estructura a lo largo de su ciclo de vida. La edificación de nuevos espacios por debajo del nivel de sustentación de los muros o la remoción de terreno en lotes adyacentes para la ejecución de nuevas obras pueden inducir el deslizamiento de las fundaciones; además, las lesiones derivadas de estos desplazamientos pueden dar paso a la formación de grietas verticales en la intersección del elemento rotado con muros perpendiculares y el derrumbe parcial de la edificación; asimismo, las excavaciones en el entorno para el tendido de infraestructuras comunitarias o el mantenimiento de la red vial pueden generar efectos similares a estas lesiones.</p> <p>Otra situación recurrente es la variación en la presión ejercida por la cubierta inclinada sobre la parte superior de los muros que la soportan, ya que suele estar ligada al deterioro de la unión con la viga de cumbre. Además de estos procesos, la ejecución de ampliaciones, añadidos verticales y reformas estructurales de envergadura pueden ocasionar aumentos significativos en las cargas transmitidas por la cimentación al suelo en determinados sectores, y con este motivo, estas modificaciones pueden dar lugar a hundimientos desiguales, quienes se evidenciarán mediante la aparición de fisuras diagonales en los ángulos de la vivienda.</p>	<ul style="list-style-type: none"> <li>→ Errores de diseño.</li> <li>→ Cálculos insuficientes para la estabilidad de los muros.</li> <li>→ Debido a intervenciones realizadas posteriormente.</li> <li>→ Excavaciones adyacentes a la vivienda.</li> <li>→ Ampliaciones o sobrelevaciones no previstas en el proyecto original.</li> <li>→ Ampliaciones o sobrelevaciones</li> <li>→ Excavaciones circundantes, como en los mantenimientos de viarios.</li> </ul>	<p>→ <b>Fase inicial:</b></p> <ul style="list-style-type: none"> <li>• Aparición de microfisuras verticales en los encuentros entre los elementos.</li> <li>• Aparición de ligera deformación en los apoyos de la cubierta.</li> <li>• Primeros signos de deslizamientos en la base de los muros afectados.</li> </ul> <p>→ <b>Fase intermedia:</b></p> <ul style="list-style-type: none"> <li>• Propagación de fisuras diagonales en las esquinas.</li> <li>• Pérdida de adherencia en los encuentros de los elementos.</li> <li>• Deformaciones visibles de los elementos.</li> </ul> <p>→ <b>Fase final:</b></p> <ul style="list-style-type: none"> <li>• Colapso parcial o total de elementos estructurales.</li> <li>• Formación de mecanismos articulados.</li> <li>• Inestabilidad global.</li> </ul>	<ul style="list-style-type: none"> <li>→ Además de lesiones visibles, puede generarse problemas de infiltración de aguas.</li> <li>→ Fisuración en las esquinas o ángulos por asientos diferenciales.</li> <li>→ Inestabilidad global de la edificación.</li> <li>→ Deformaciones en los muros.</li> </ul>
